PERIZIA DI STIMA DEGLI IMMOBILI SITI IN AUGUSTA

Contrada Monte Pergola Celona, Via dei Gelsomini
(villino, ristorante/pizzeria e deposito)

Proc. Esecutiva immobiliare n. 191/2007

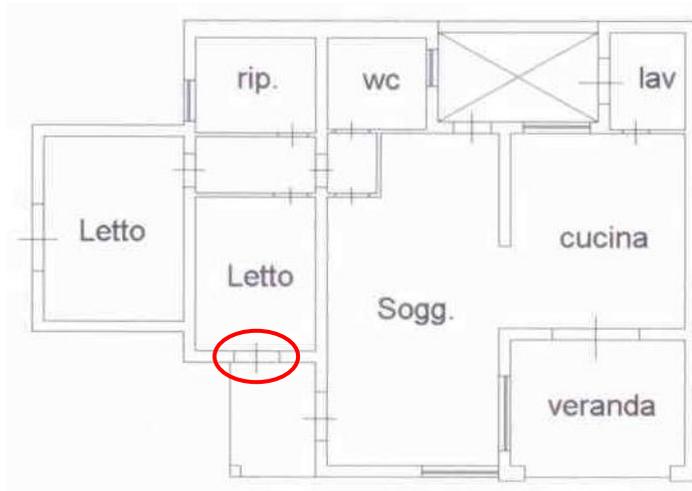
Sotto il **profilo catastale**, la planimetria del bene, risalente al 04/08/2011, risulta conforme dallo stato dei luoghi, ad eccezione della camera da letto singola in cui, anziché una finestra (come riscontrato sui luoghi) è indicata graficamente una porta-finestra.

Si riporta di seguito lo stralcio della planimetria catastale con l'indicazione della difformità sopra descritta.

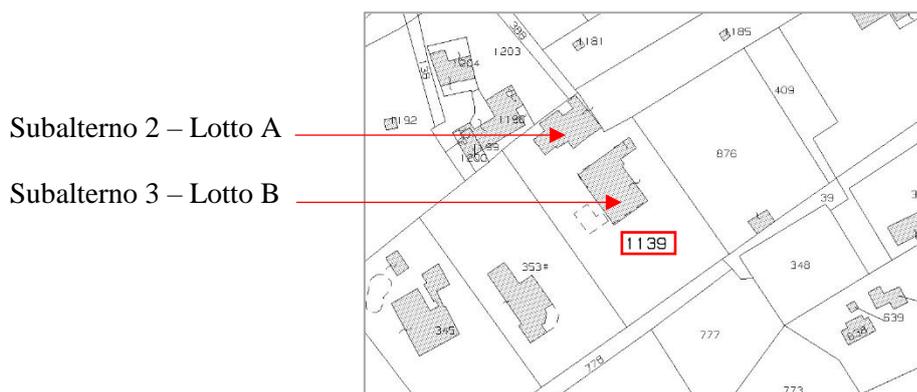
Si evidenzia inoltre che l'unità immobiliare in questione, identificata alla particella 1139 ed al subalterno 2, è ubicata all'interno di una porzione della particella 1139, di esclusiva pertinenza del fabbricato in questione, e fisicamente divisa dalla rimanente area, che risulta invece di pertinenza del fabbricato (di cui al successivo Lotto B della presente relazione) identificato dal subalterno 3. Nell'estratto di mappa catastale non è presente alcuna ripartizione della particella 1139, che appare come una superficie unica di pertinenza dei due fabbricati (subalterno 2-Lotto A e subalterno 3-Lotto B).

Si riporta di seguito lo stralcio di estratto di mappa catastale, in cui è riscontrabile quanto sopra descritto.

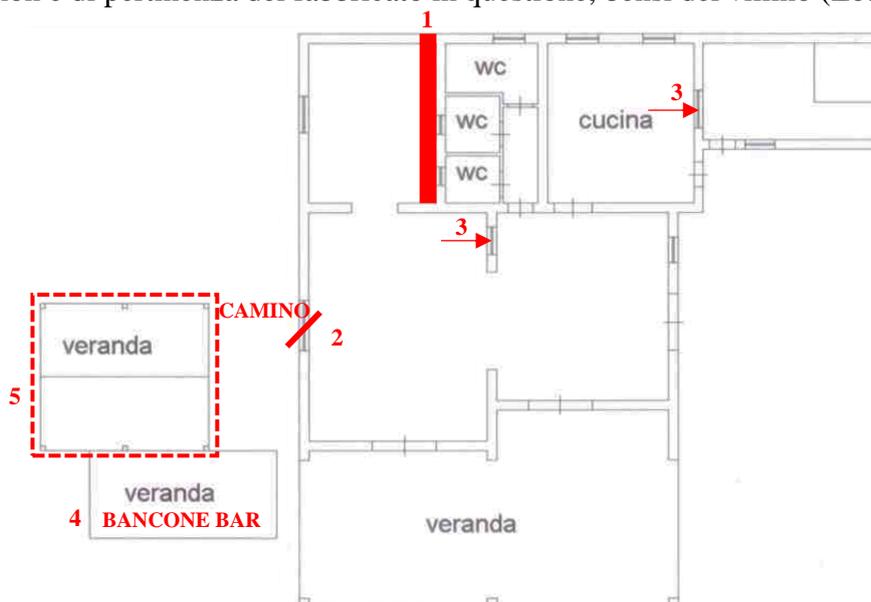
la planimetria del bene, risalente al 04/08/2011, si presenta pressoché conforme allo stato dei luoghi. Le difformità rilevate, indicate in rosso nella planimetria che verrà riportata di seguito, sono:

1. la dimensione, in larghezza, della sala adiacente ai bagni; nello stato di fatto il vano ha una larghezza ridotta per il fatto che non è realizzato in adiacenza ai bagni, ma tra gli stessi ed il vano in questione è presente una intercapedine;
2. la finestra sul prospetto ovest della sala grande non esiste nello stato di fatto, ed al posto è presente un camino;
3. le aperture della cucina ed all'interno della sala grande sono senza infisso;
4. non è rappresentato graficamente il bancone bar esterno;
5. è rappresentata la "veranda" esterna a doppia falda (che non si ritiene essere una veranda, bensì una tettoia), che non è di pertinenza del fabbricato in questione, bensì del villino (Lotto A).

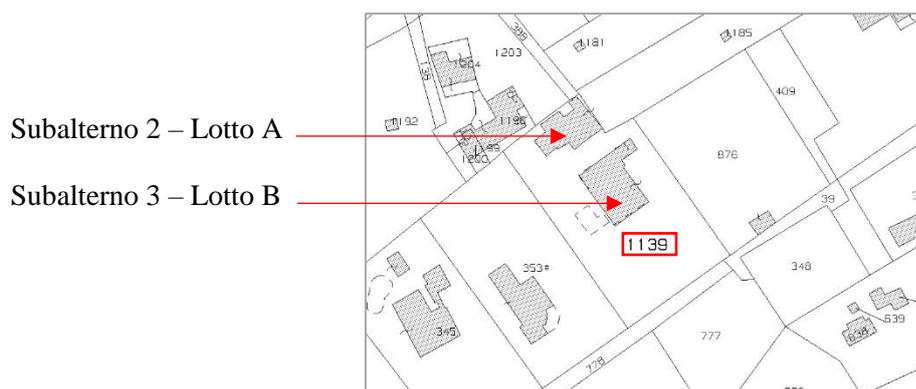
Si evidenzia inoltre, come già indicato nella sezione 1 della presente relazione, che l'unità immobiliare in questione, identificata dalla particella 1139 e dal subalterno 3, è ubicata all'interno di una porzione della particella 1139, di esclusiva pertinenza del fabbricato in questione, e fisicamente divisa dalla rimanente area, che risulta invece di pertinenza del fabbricato (di cui al precedente Lotto A della presente relazione) identificato dal subalterno 2. Nell'estratto di mappa catastale non è presente alcuna ripartizione della particella 1139, che appare come una superficie unica di pertinenza dei due fabbricati (subalterno 2-Lotto A e subalterno 3-Lotto B).

Si riporta di seguito lo stralcio di estratto di mappa catastale, in cui è riscontrabile quanto sopra descritto.
