## **TRIBUNALE di SIRACUSA**

#### **RELAZIONE DI CONSULENZA TECNICA D'UFFICIO**

**Procedimento:** 354/2013 R.G.Es.

- **LOTTO 01:** appartamento sito in Avola (SR), Via San Gottardo n. 114.

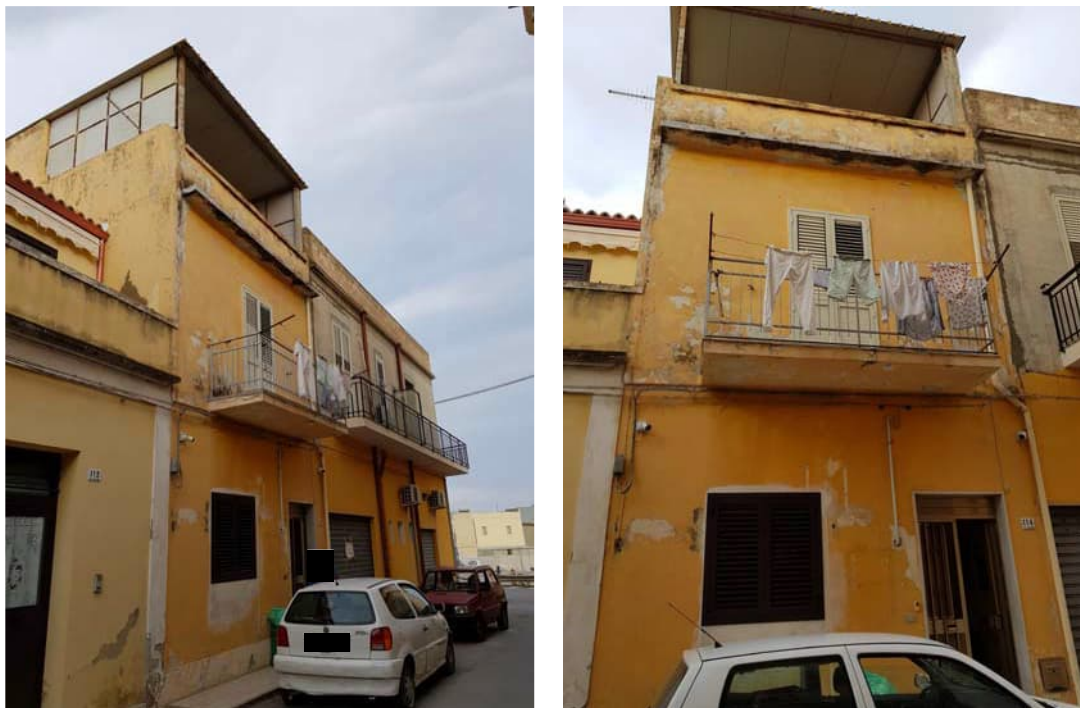
L'immobile, del tipo a schiera, si articola in complessivi tre livelli fuori terra (piano terra, piano primo e terrazzo). L'accesso avviene sulla Via San Gottardo, al civico n. 114, che rappresenta di fatto l'unico affaccio dell'immobile a tutti i livelli.

Vista dell'immobile su Via San Gottardo

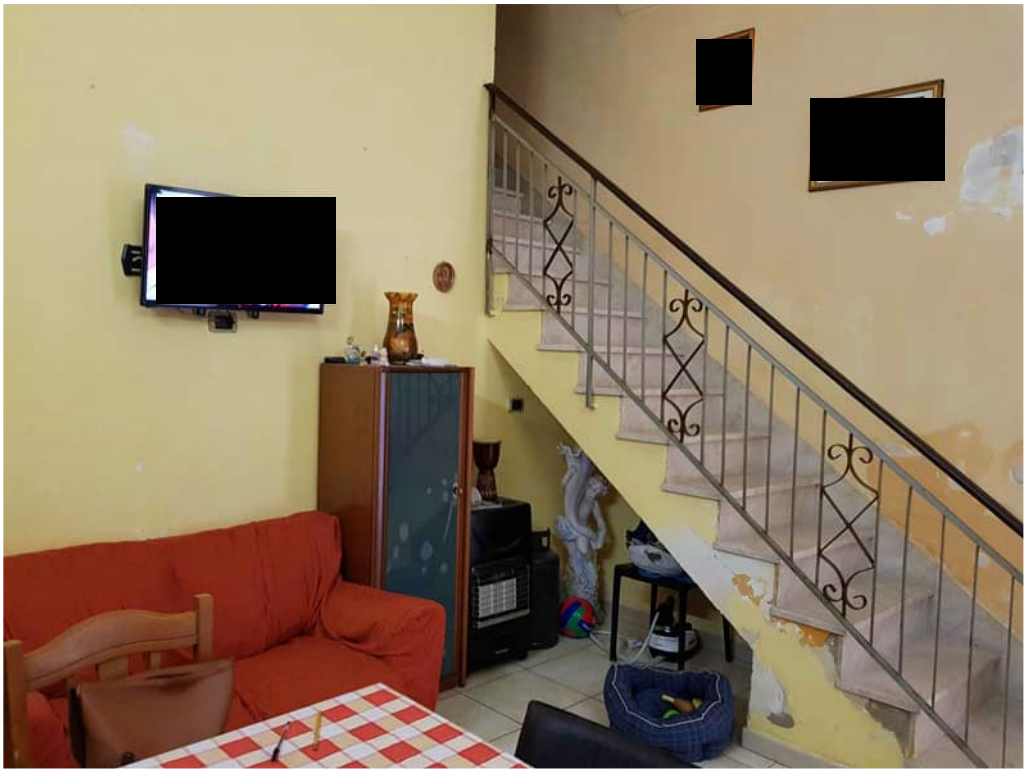
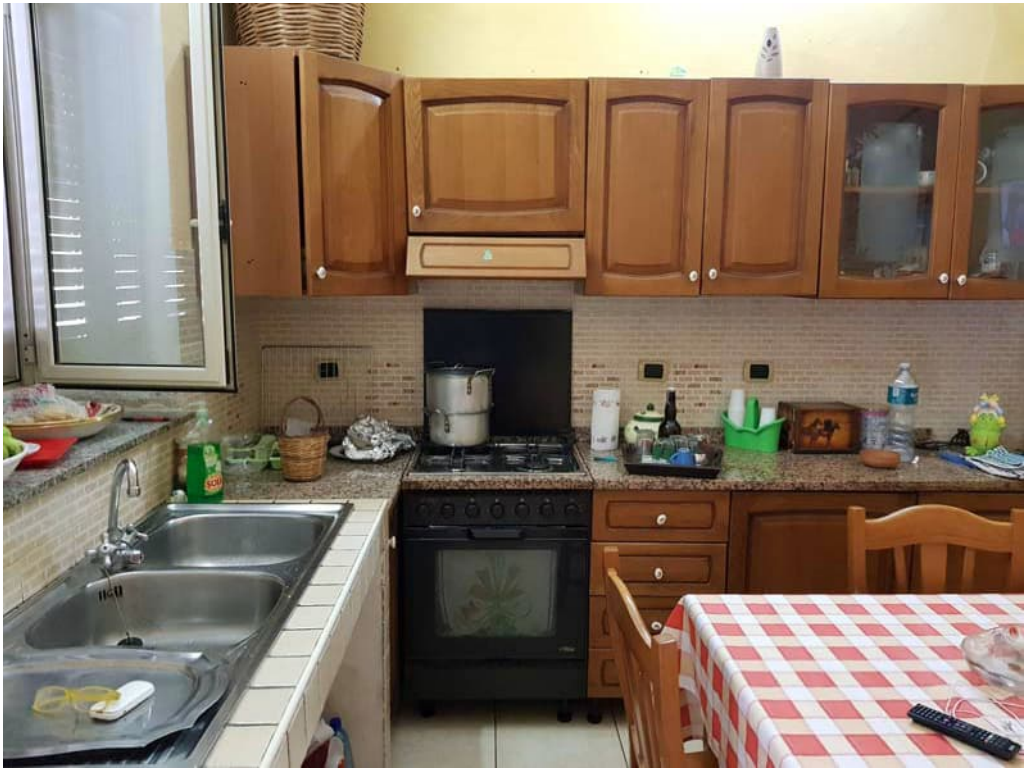
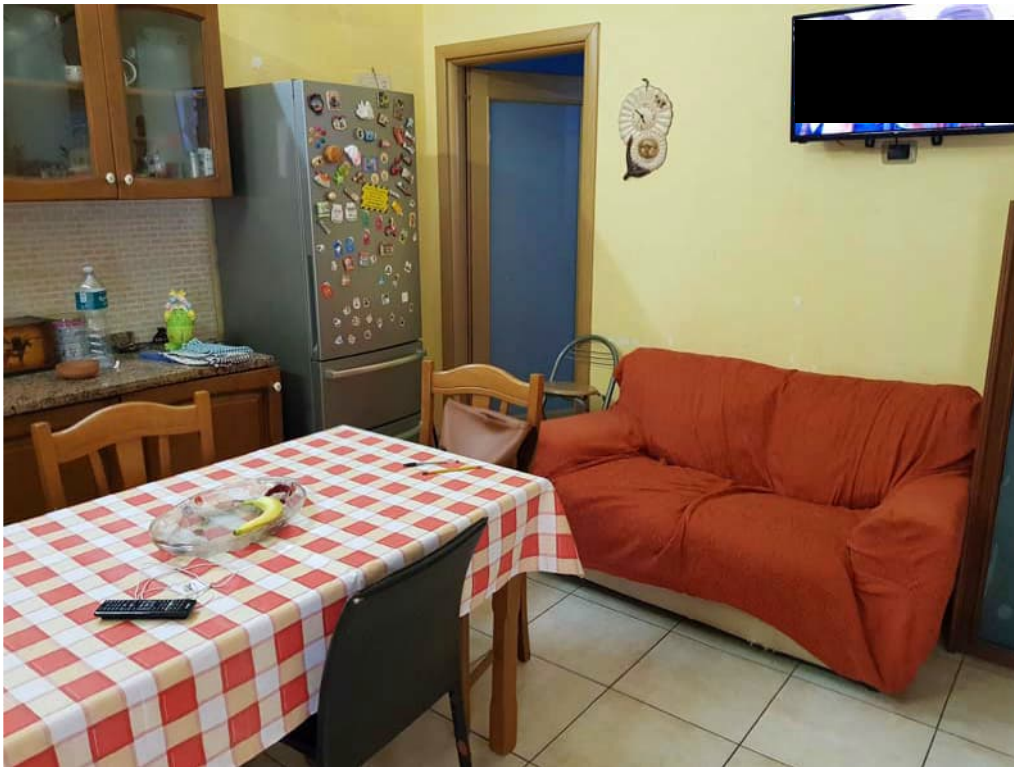
L'immobile presenta complessivamente, com'è possibile attestare dalle immagini fotografiche riportate a seguire, uno stato di finitura ed uno stato manutentivo di scarso livello.

Vista del vano Salotto-Cucina-Pranzo (S-K)

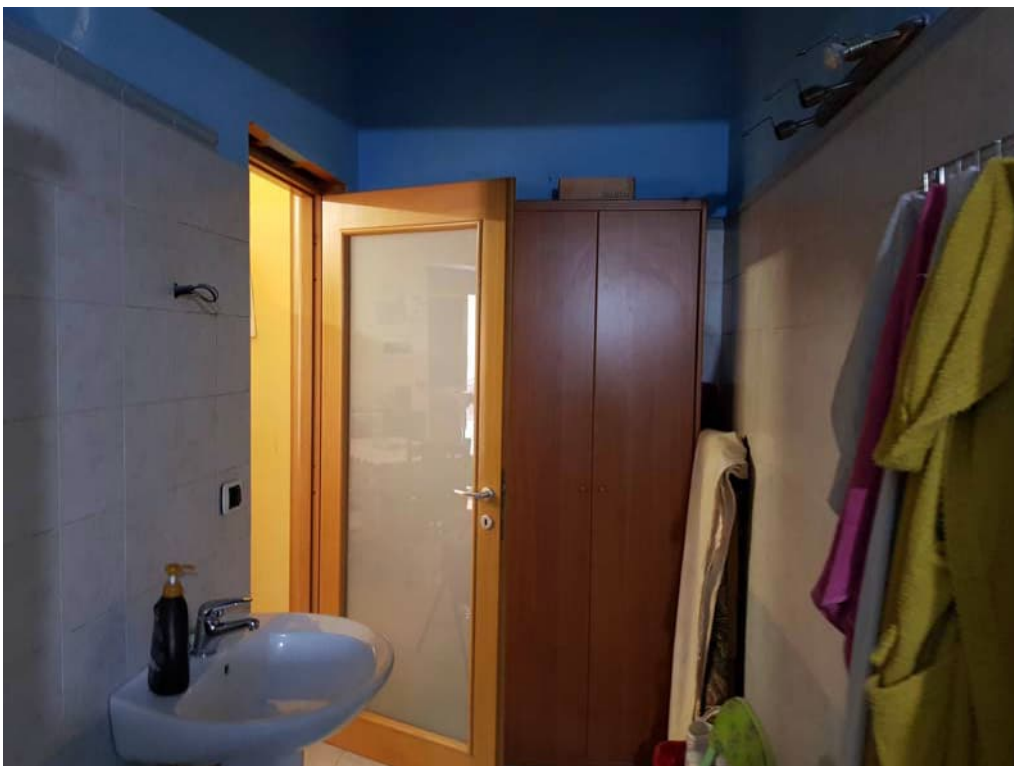
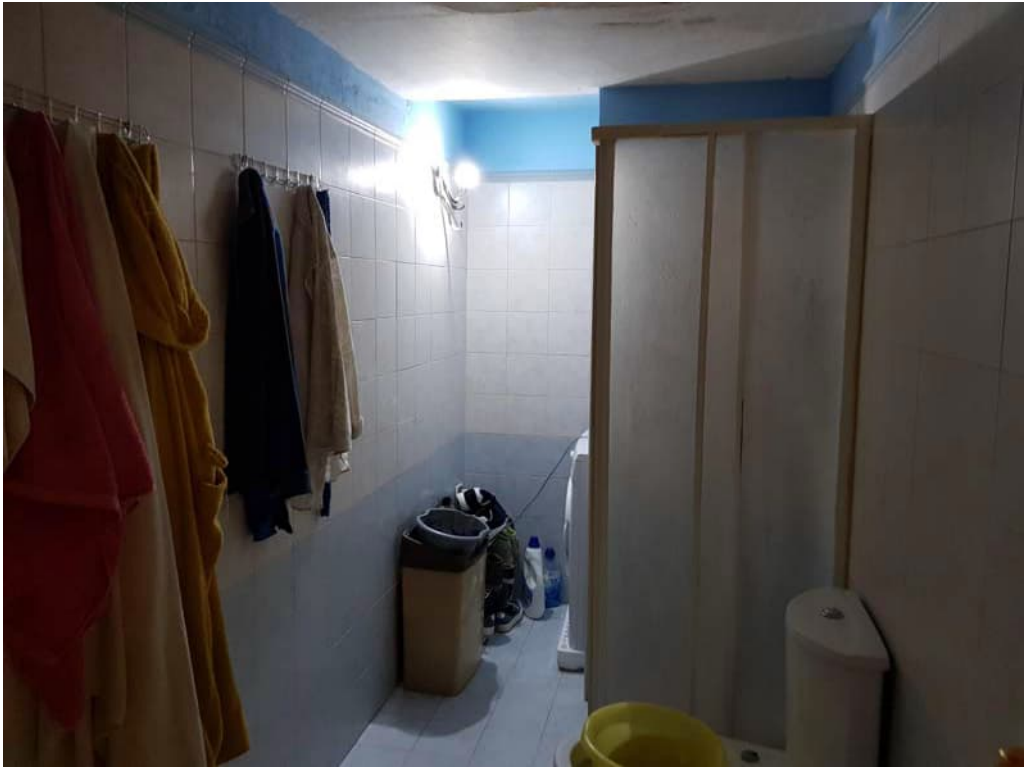
Vista del Servizio Igienico (Wc)

Da verifica effettuata presso l'ufficio Urbanistica del Comune di Avola in sede di preistruttoria con tecnico del settore, il sottoscritto ha acquisito le informazioni utili al fine di descrivere la sanabilità delle irregolarità urbanistico-edilizie presenti nell'immobile. Con opportuno riferimento all'art. 14, L. n. 16 del 10 agosto 2016 (Recepimento del Testo Unico in materia edilizia n. 380/2001, ex art. 14 della L.R. n. 16/2016), le *difformità distributive* ai diversi livelli e le relative *destinazioni d'uso dei vani* sono *sanabili* in quanto gli ambienti rispettano gli standard minimi di superficie imposti per legge. In particolare, per quanto riguarda il servizio igienico (Wc) al piano terra, si dovrà provvedere alla realizzazione di un antibagno in quanto il regolamento edilizio vieta che tale vano sia a diretto contatto con la zona giorno.

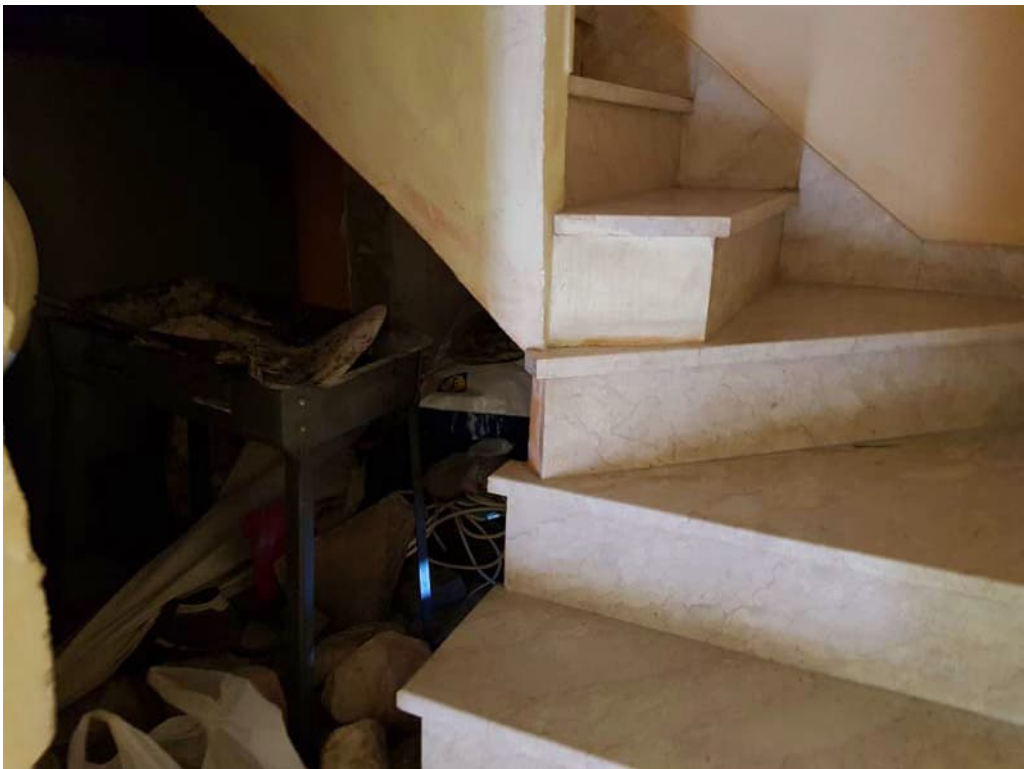
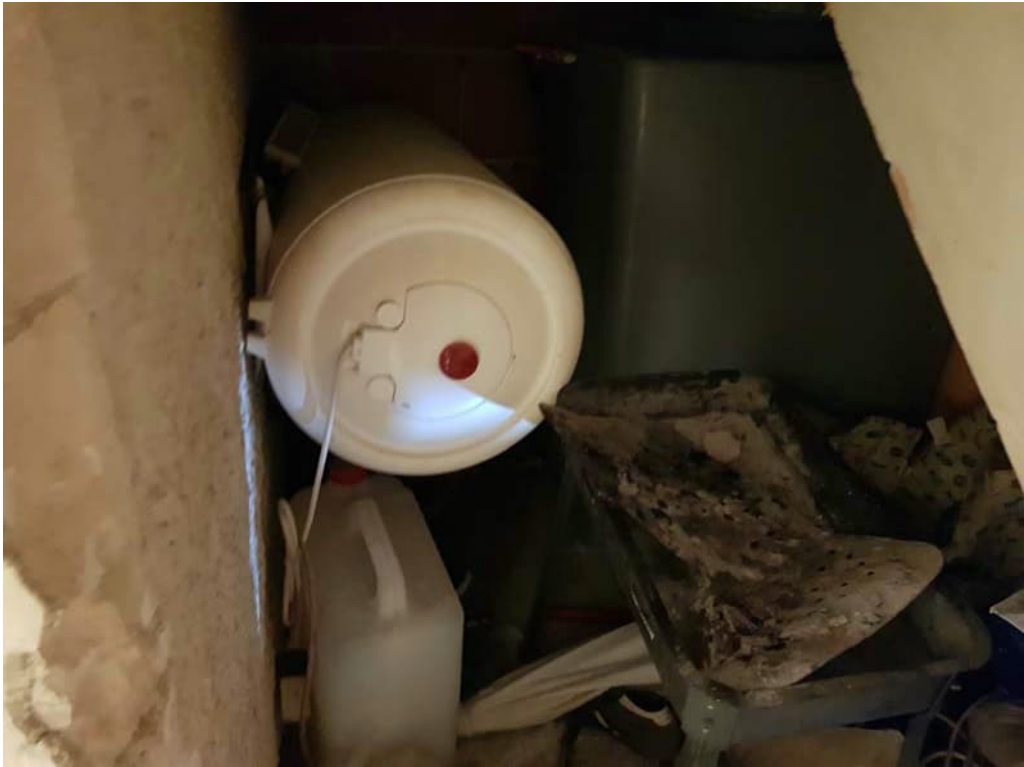
Vista del vano sottopalcato contenente scaldabagno e serbatoio dell'acqua

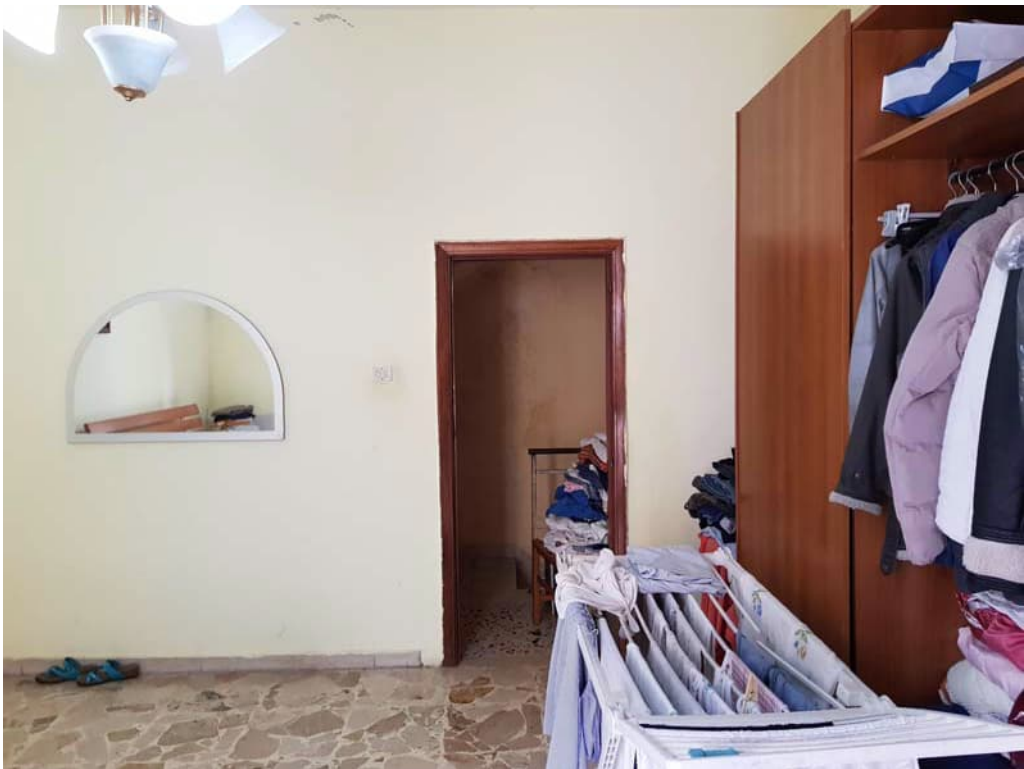
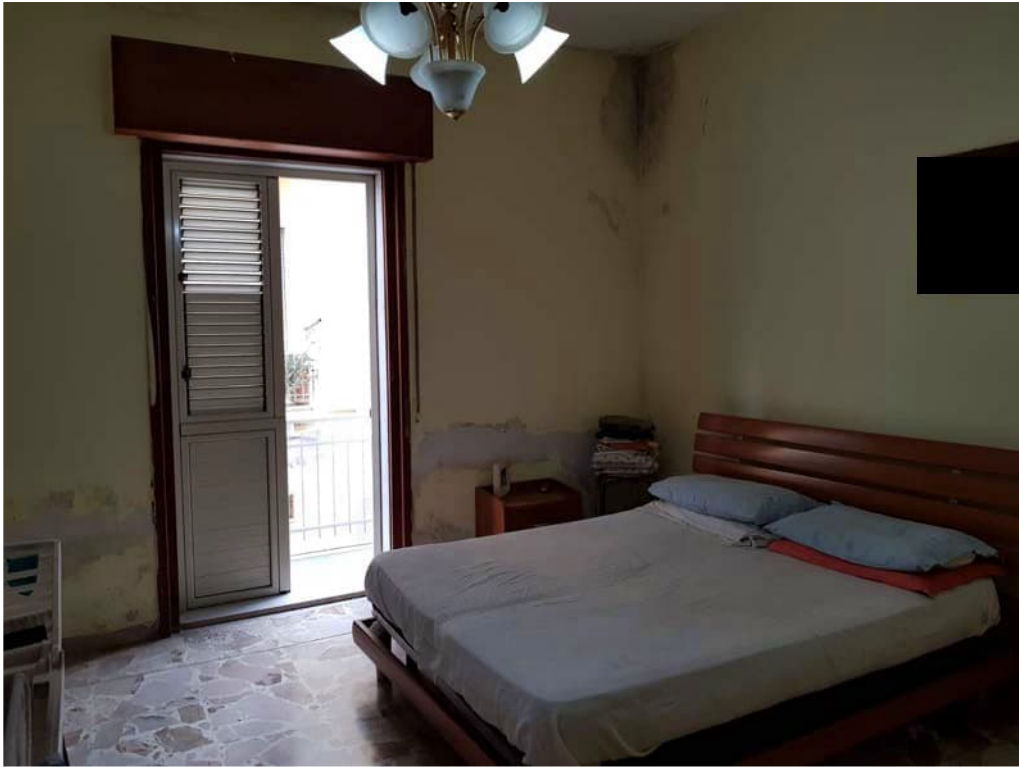
porta interna esistente, in legno, è quella del servizio igienico del piano terra. Al primo piano infatti la porta della camera da letto L1 non esiste.

Vista della camera da letto L1

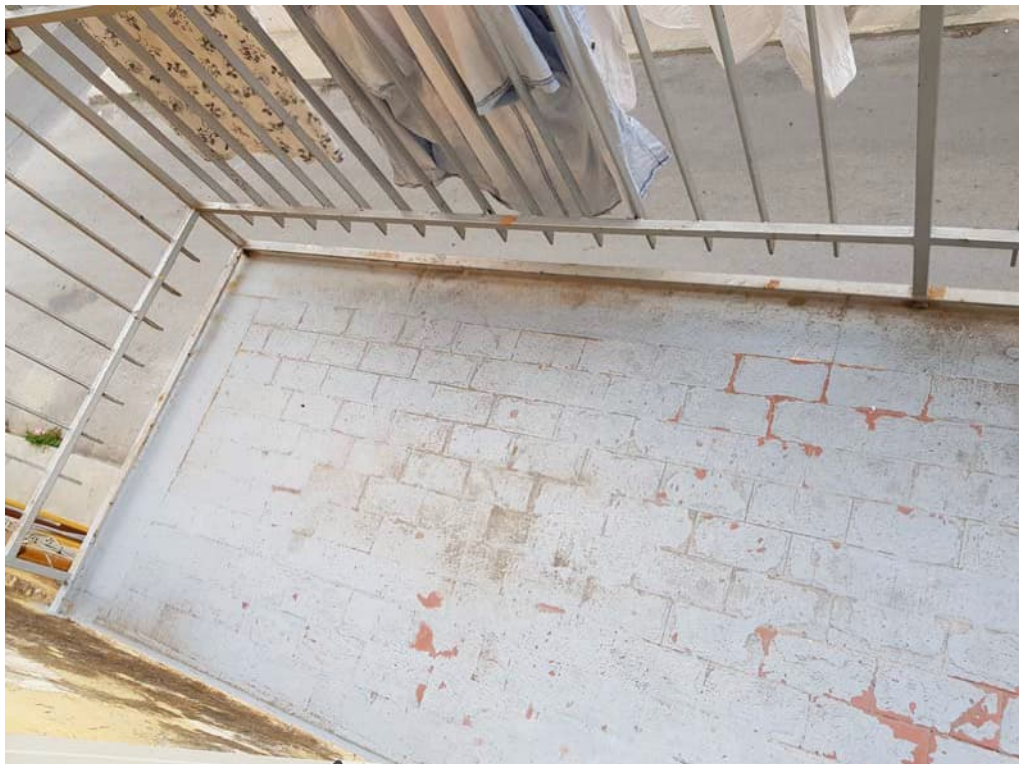
Vista del balcone B della camera da letto L1

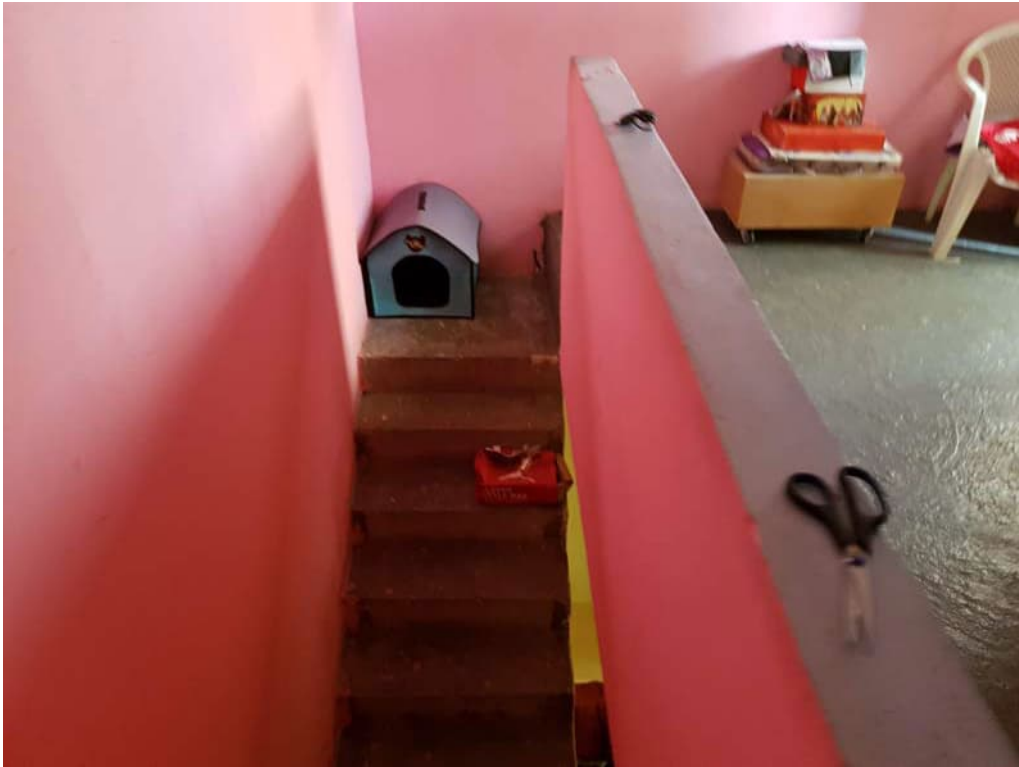
Vista del vano camera da letto (L2)
