# TRIBUNALE di SIRACUSA

### RELAZIONE DI CONSULENZA TECNICA D'UFFICIO

**Procedimento:** 224/2023 R.G.Es.

- **LOTTO 01:** immobile indipendente ubicato in Francofonte (SR), Corso dei Mille n. 12, identificato in Catasto Fabbricati al Fg. 57, p.la 3165, sub. 6, ubicato al piano terra, primo e secondo.

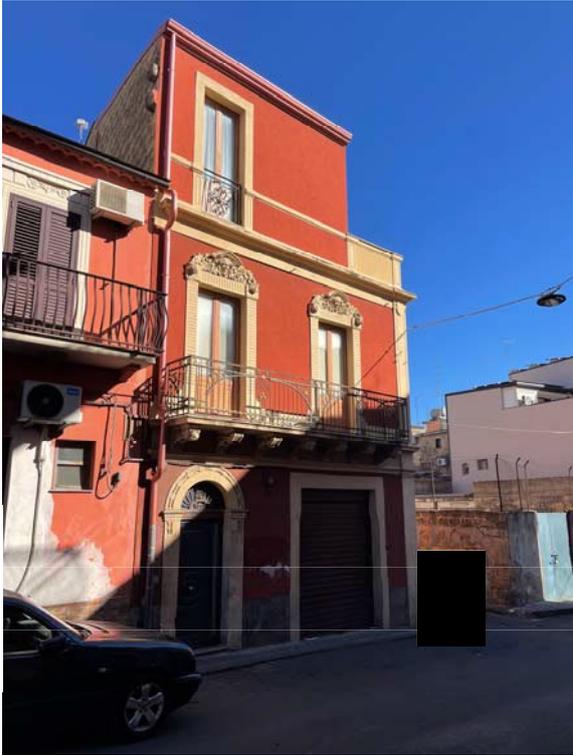
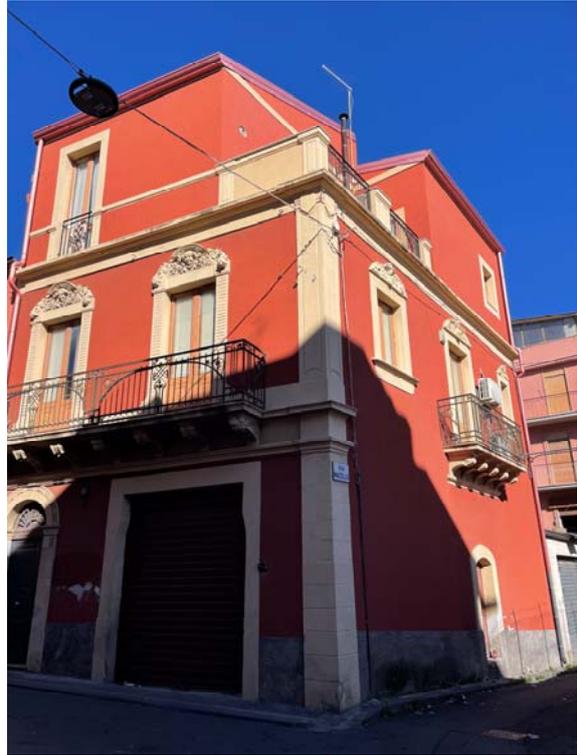
All'esterno l'immobile si presenta in buono stato di manutenzione, frutto di una recente ristrutturazione. All'interno invece esso presenta complessivamente condizioni di manutenzione di mediocre qualità. Nonostante i segni di evidenti ristrutturazioni effettuate, si segnala infatti la presenza di ampie zone di umidità, muffa e caduta di intonaco soprattutto in corrispondenza del piano terra e del piano secondo.

Vista esterna del fabbricato

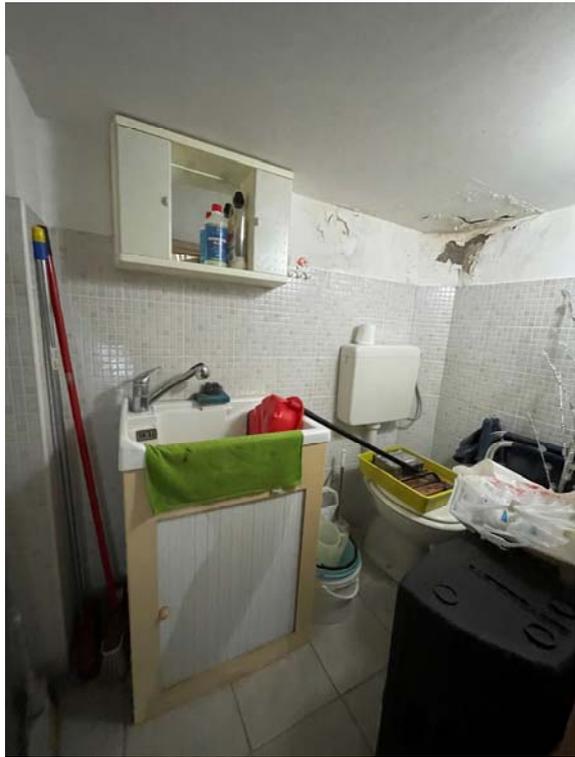
**difformità relativa al servizio igienico al piano ammezzato e alla presenza del vano ubicato al piano sottotetto risultano regolarizzabili nei termini in cui tali vani**, secondo quanto già espresso al **paragrafo 3**, **già esistevano nel '55**, pertanto si tratta di inserirli all'interno di una definitiva rappresentazione del fabbricato con l'indicazione della corretta destinazione d'uso. **Il vano al piano ammezzato sarà un ripostiglio**, peraltro con caratteristiche di altezza interna molto ribassata, **altrettanto per quanto riguarda il vano al piano sottotetto. Per quanto riguarda invece il servizio igienico al piano secondo, il quale è stato modificato nella destinazione d'uso** (da lavanderia a servizio igienico) **e ingrandito rispetto alla sua originalità, va ripristinato nel suo assetto originario, in quanto un ingrandimento del vano si identifica come incremento di cubatura interno alla sagoma del fabbricato.** Bisogna pertanto riportare il vano alle sue dimensioni originali e, poiché non è possibile avere un accesso diretto dalla zona giorno ad un servizio igienico, secondo quanto espresso dalla normativa igienico-sanitaria vigente, bisogna pertanto ripristinare la destinazione d'uso "lavanderia".

Vista del servizio igienico Wc 01 al piano ammezzato

**Per le modifiche e la messa in pristino del vano ubicato al piano ammezzato (attuale servizio igienico) e su quello al piano secondo (attuale servizio igienico) si stima un prezzo a corpo di € 3.000,00.**

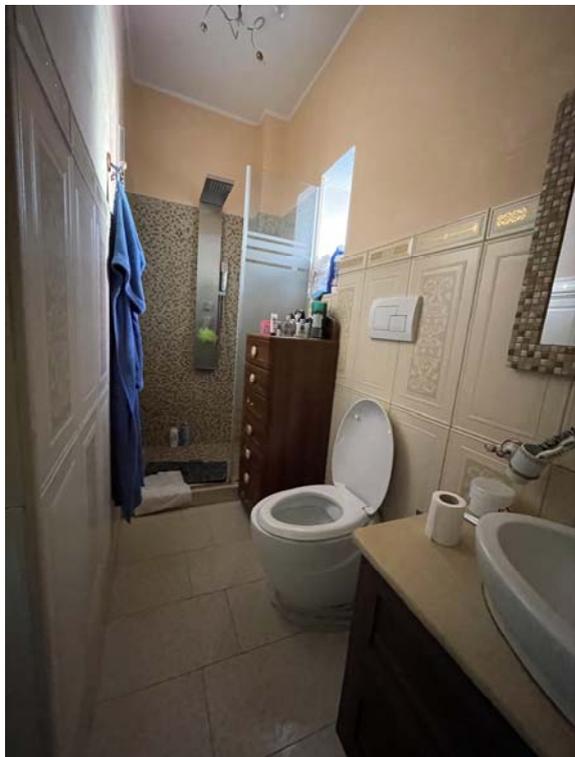
**A tali difformità si deve aggiungere la diversa posizione, al primo piano, del muro di divisione tra lo spogliatoio e il servizio igienico. Tale muro, non portante, veniva abusivamente spostato dalla sua posizione originaria. Tale difformità risulta oggi regolarizzabile in quanto afferisce ad una diversa disposizione degli spazi interni non riguardante elementi di muratura portante. La**

Vista del servizio igienico Wc 02 al primo piano

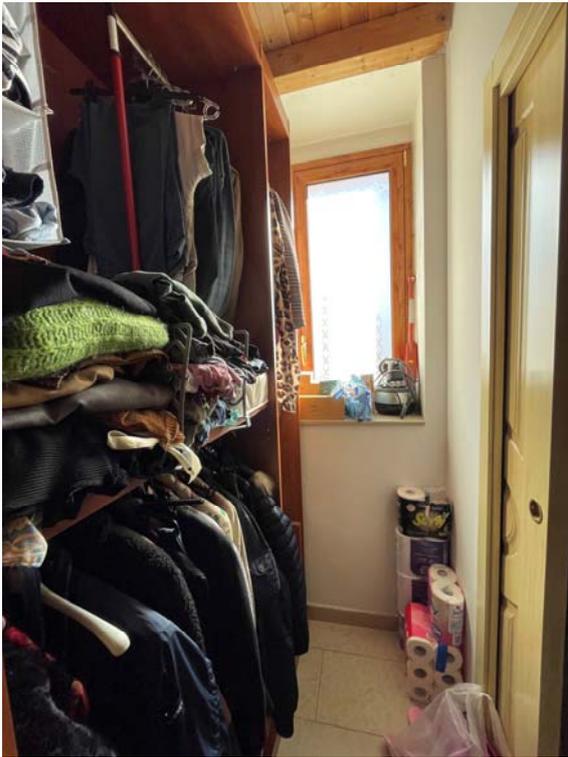
Vista dello spogliatoio

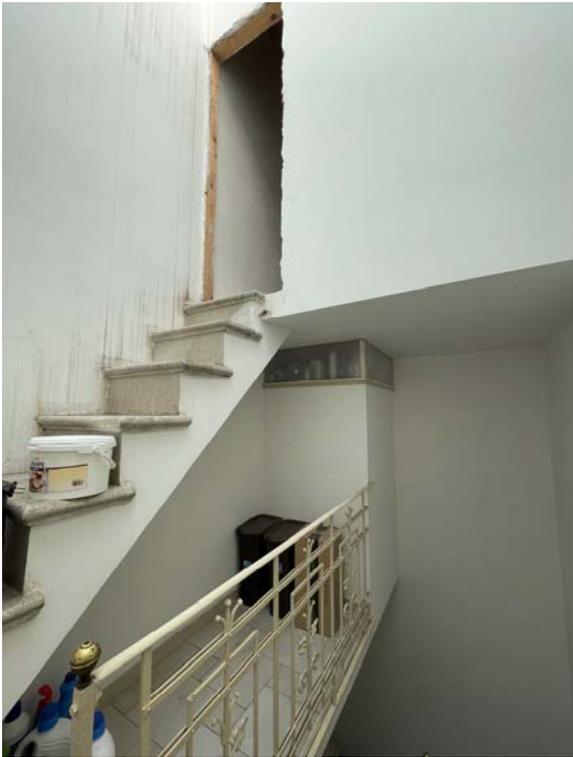
Vista del vano scala che conduce al vano sottotetto

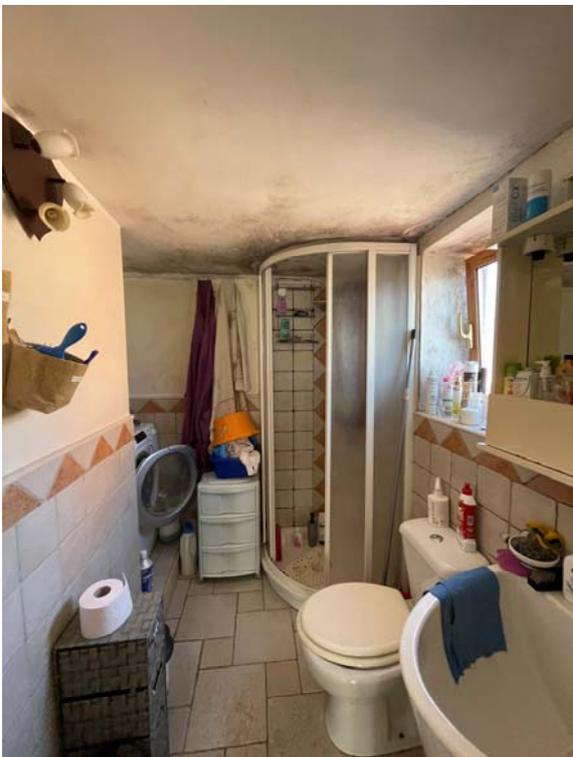
Vista del servizio igienico Wc 03 al piano secondo
