TRIBUNALE DI SIRACUSA
II SEZIONE CIVILE
ESECUZIONI IMMOBILIARI
Reg. Esec. Imm. n. 321/2019
G.E. Dott.ssa Di Stazio Maria Cristina

RELAZIONE DI STIMA IMMOBILIARE

Tecnico incaricato: Ing. SCARNATO FRANCESCO

RELAZIONE DI STIMA IMMOBILIARE (Lotti 1-2-3)

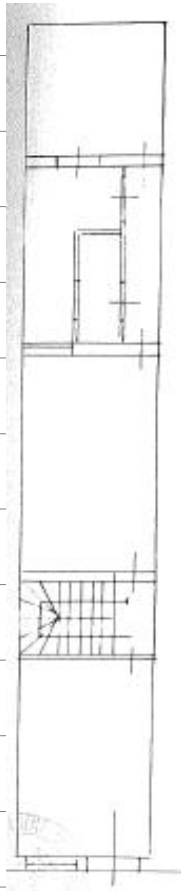
PIANO TERRA

Poiché è stata riscontrata una diversa distribuzione interna, oltre che l’ampliamento del bagno a discapito del pozzo luce e la sopraelevazione al piano primo, si ritiene che l’edificio sia parzialmente difforme ai progetti rilasciati dal Comune di Floridia.

Progetto approvato

Rilievo stato di fatto
