TRIBUNALE DI SIRACUSA

OGGETTO: Consulenza tecnica d'ufficio nella procedura esecutiva immobiliare promossa dalla C.R.I.A.S. contro ~~XXXXXXXXXXXX~~ N. 223/2013 R.E.I.

RELAZIONE DI CONSULENZA TECNICA D'UFFICIO

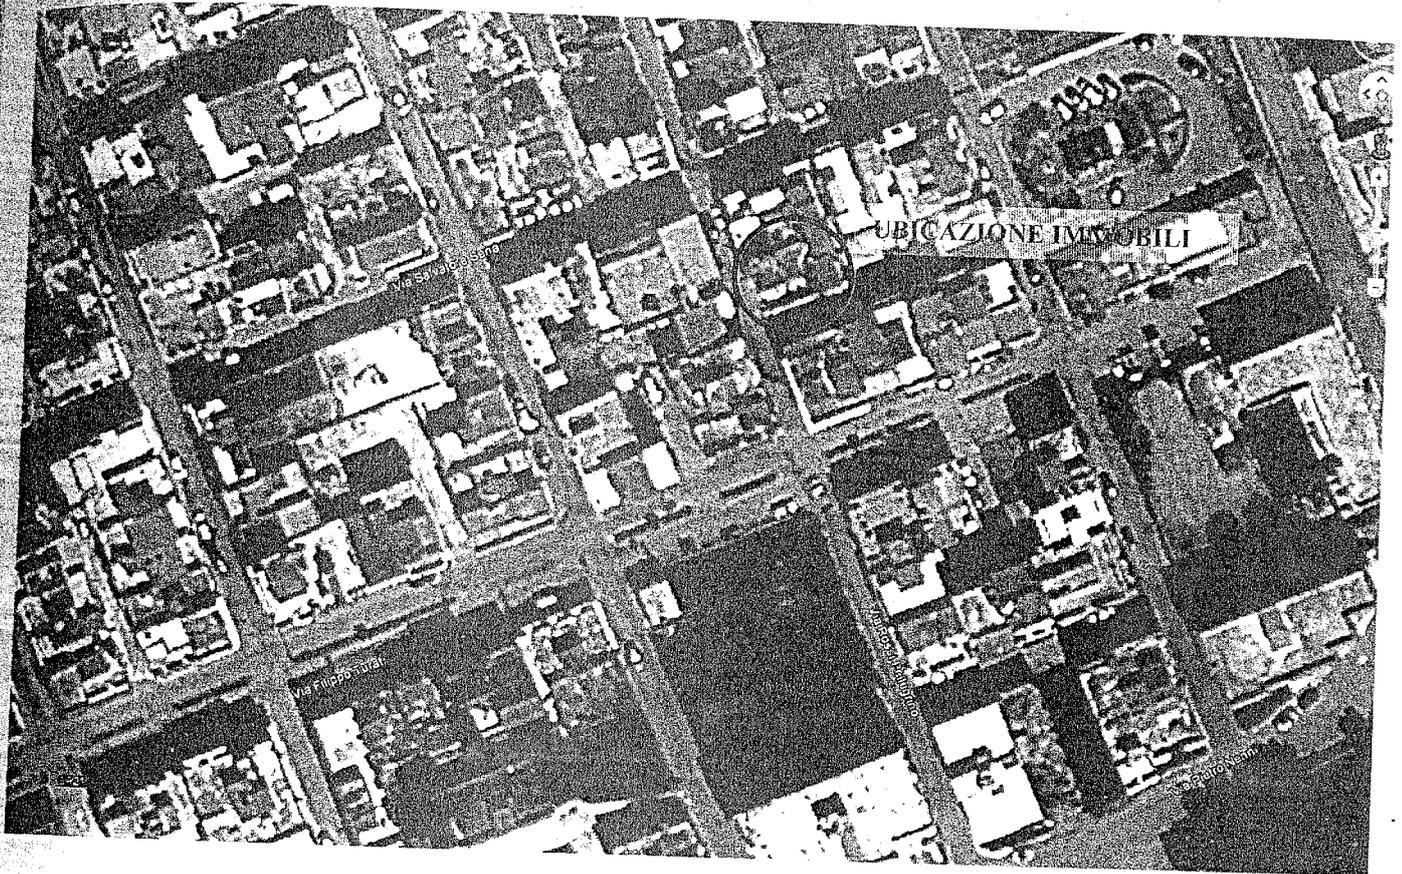
Il fabbricato ove sono ubicati gli immobili A1, A2 e B si trova a Pachino con accesso da Via Pellegrino Rossi n. 114.

L'IMMOBILE A1 occupa la seconda elevazione del fabbricato, l'IMMOBILE A2 la terza elevazione, mentre l'IMMOBILE B la prima elevazione.

L'intero fabbricato, a tre elevazioni fuori terra, è realizzato con struttura portante in muratura di blocchi calcarei con la presenza di solai latero cementizi e solette in c.c.a. per i balconi.

I prospetti esterni sono rifiniti con intonaco del tipo civile per esterni. Il fabbricato presenta copertura in parte piana a terrazzo ed in parte a falde inclinate realizzate con struttura lignea e sovrastante manto di tegole.
