TRIBUNALE DI SIRACUSA

Sezione Esecuzione Immobiliari
Procedura esecutiva
n° 622 Reg. Esec. Imm. 1994 R.E.I.

PERIZIA

di stima di immobili urbani

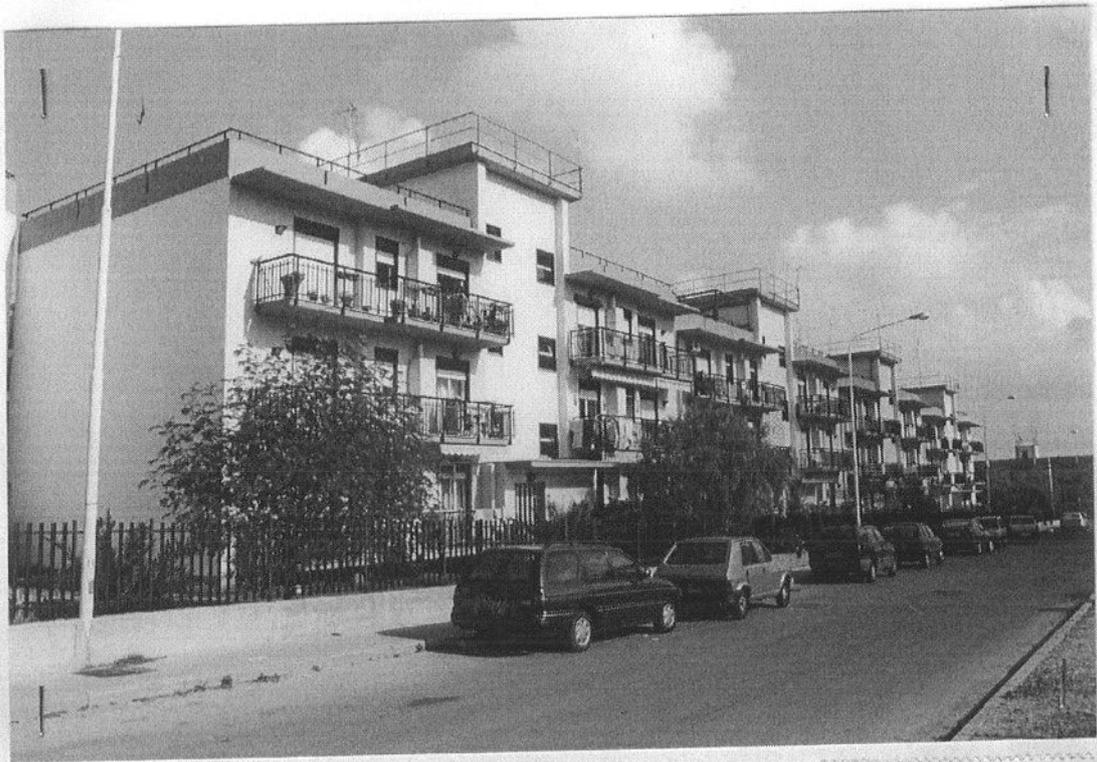
FOTO N. 1) EDIFICIO S7 - PROSPETTO SUD

Come può dedursi dalla planimetria che si allega alla presente, l'edificio S7 - che non ricade nella particella catastale 1187, come riferito nell'atto di pignoramento, ma 1264 come indicato nella individuazione delle unità immobiliari nell'atto stesso - ha accesso dalla Via Vittorio Emanuele - strada statale n°114 Siracusa-Catania - percorrendo per una lunghezza di circa m. 350 la strada di lottizzazione che si diparte da detta Via Vittorio Emanuele e procede in senso Nord Ovest / Sud Est in linea retta.- Al termine di questa strada esiste una traversa che la taglia obliquamente in senso Ovest Est.- Nel braccio Est di questa traversa si prospetta l'intero edificio S7 con il suo lato di Sud.-

Dai prospetti, trattati con plastico graffiato, fuoriescono ampie balconate in numero di tre per ogni appartamento.- Attorno all'edificio è stato lasciato spazio libero che viene utilizzato a verde.-

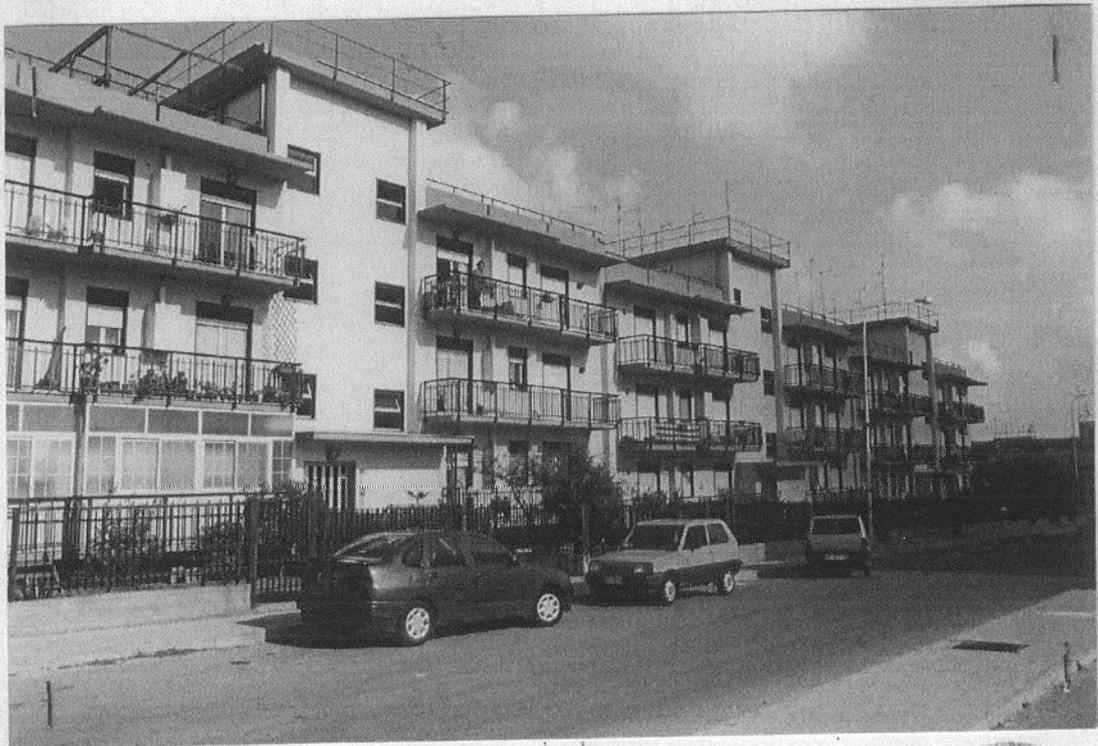
FOTO N. 2) EDIFICIO S7. PROSPETTO SUD

Sia la palazzina B che la D, facenti parte del complesso edilizio S7, hanno struttura portante in conglomerato cementizio armato e tramezzature interne in laterizi forati dello spessore di cm 8; non presentano segni di dissesto o di degrado dei materiali che ne possano pregiudicare la staticità e si trovano in discrete condizioni di manutenzione, ad eccezione dell'intonaco esterno (del tipo civile con finitura al plastico graffiato), che, in corrispondenza dei sottobalconi, si presenta distaccato con rinvenimento dei ferri costituenti il solaio.
