TRIBUNALE DI SIRACUSA

PROCEDURA ESECUTIVA IMMOBILIARE n°266/2020

RELAZIONE DI STIMA

Esperto di stima: arch. Lucia Sgandurra

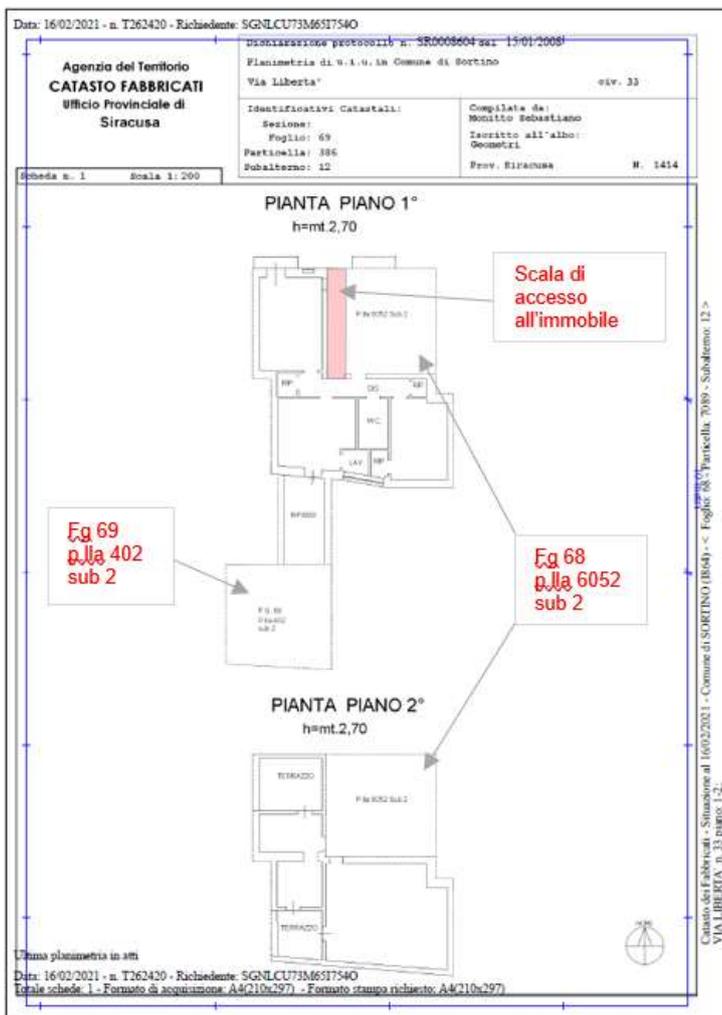
L'immobile è quindi catastalmente conforme ma si fa presente che, come si evince dalla planimetria catastale riportata in figura, per accedere all'immobile

pignorato è necessario salire da una scala facente parte dell'immobile non pignorato (Fg 68 plla 6052 sub 2), avente differente proprietà (vedi campitura in rosso).

La stessa cosa succede per raggiungere il secondo piano dell'unità oggetto di stima e pertanto non è possibile separare i due immobili per renderli indipendenti.

Poiché prima di ricorrere all'unione di fatto ai fini fiscali di due unità immobiliari, è necessario che l'intervento venga autorizzato urbanisticamente tramite una richiesta di fusione immobiliare; il sottoscritto c.t.u. ha verificato se tale fusione fosse stata richiesta preventivamente.

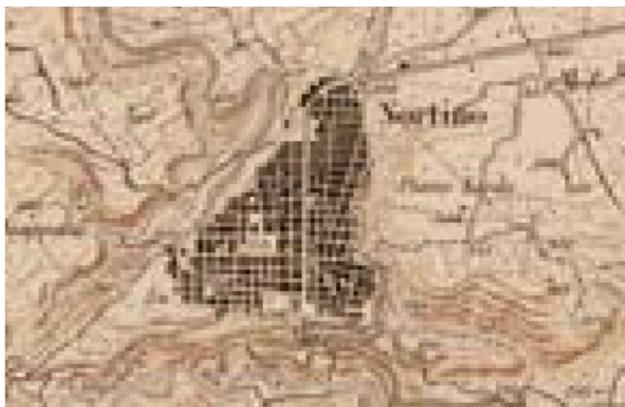
A tale scopo sono state reperite due cartografie del territorio di Sortino (SR), redatte dall'Istituto Geografico Militare, una del 1927 e una del 1967.

In tali cartografie non è possibile, vista la scala di rappresentazione, visualizzare esattamente l'edificio in oggetto ma si vede chiaramente che l'isolato era ampiamente edificato già a partire dal 1927.

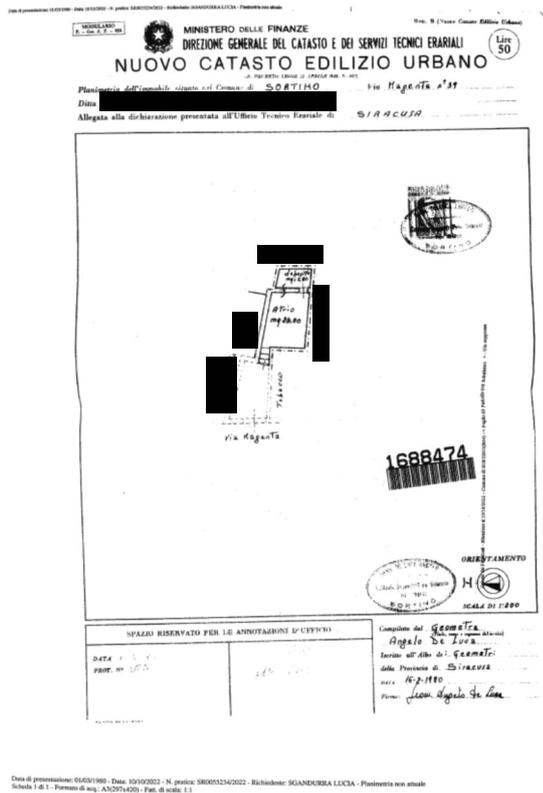
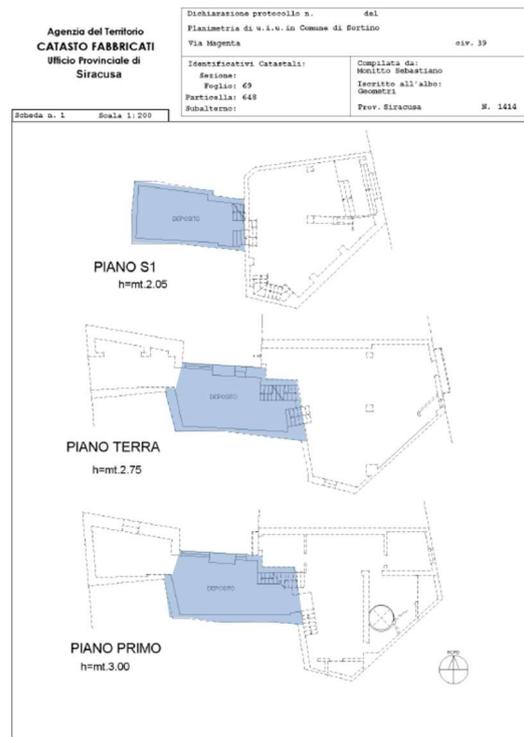
- l'unità immobiliare censita al N.C.E.U. al foglio 69, p.lla 648 (attualmente **foglio 68, p.lla 4489, sub. 8**), come si evince dalla visura catastale e dalla planimetria catastale del 16/02/1980, fino al 1980 era composto da un atrio scoperto e da un deposito di circa 7mq mentre, nello stato di fatto riscontrato in sede di sopralluogo e nella visura catastale attuale, si presenta composto da tre livelli.

Planimetria 1980

Planimetria attuale

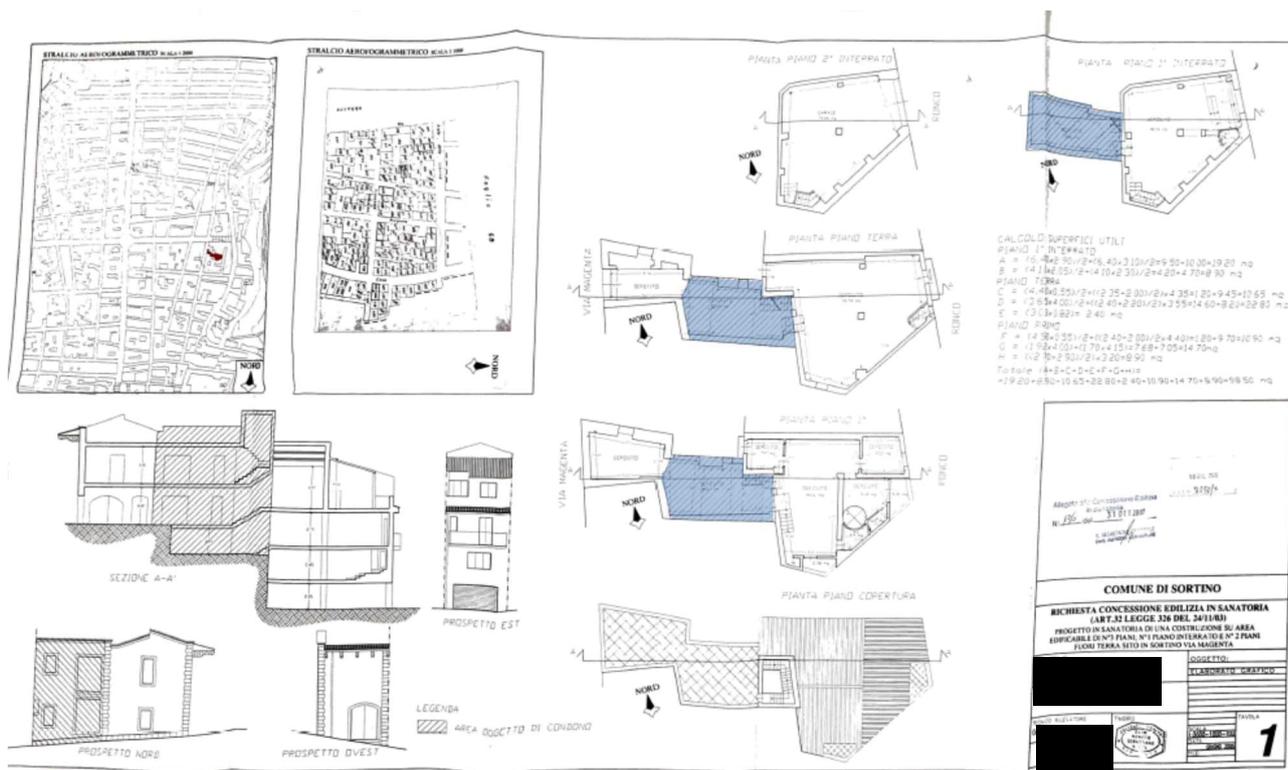
L’elaborato grafico allegato alla concessione edilizia è costituito di un’unica tavola (TAV. n.1), con riportate le piante dell’edificio (una per piano), i prospetti e una sezione, il tutto senza distinzione tra situazione preesistente e stato di fatto (vedi foto sottostante).

Per indicare l'oggetto del condono è stata campita con un tratteggio una parte dell'edificio, quella centrale, corrispondente all'unità distinta al Foglio 68, p.lla 4489, sub. 8, oggetto della presente descrizione.

In base a quanto sopra esposto è possibile concludere che la concessione edilizia in sanatoria si riferisce esclusivamente all'ampliamento di una parte del Lotto 1 e non contempla né la fusione immobiliare con gli altri due corpi di fabbrica, riscontrata in sede di sopralluogo e riportata graficamente nella tavola allegata alla concessione edilizia stessa, né alcun intervento eseguito in assenza di titolo negli altri tre immobili pignorati (**foglio 68, p.lla 7197, sub 3, foglio 68, p.lla 7189, sub 1 e sub 2**).

Pertanto l'immobile non è in regola dal punto di vista urbanistico, poiché è necessario acquisire il sopraccitato parere della Soprintendenza e regolarizzare la fusione immobiliare, e non è in regola dal punto di vista strutturale sia perché non è stata mai fatta una verifica sugli elementi strutturali oggetto di condono, sia perché sono stati realizzati, in assenza di titolo (anche urbanistico), interventi strutturali, come le aperture di varchi sui muri portanti perimetrali e la realizzazione di nuove scale, che permettono la fusione immobiliare tra i tre corpi di fabbrica.

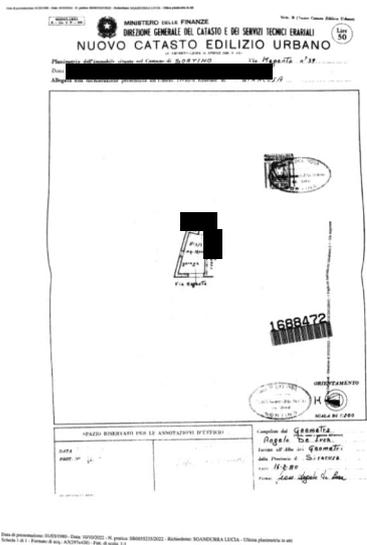
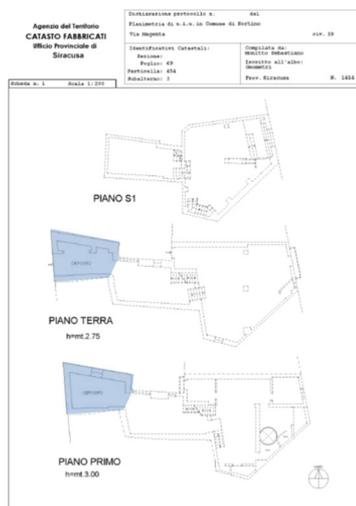
- l'unità immobiliare censita al N.C.E.U. al foglio 69, p.lla 454, sub.3 (attualmente **foglio 68, p.lla 7197, sub 3**), come si evince dalla visura catastale, dalla planimetria storica catastale, dall'atto di compravendita rogato dal notaio dott.ssa Fausta Costanza il 29/03/1980, (con il quale i genitori del debitore acquistavano l'immobile) e dalla nota di trascrizione della denuncia di successione dell'1/10/1996 (nn.14745/11971), era inizialmente composta da un unico vano al piano terra, mentre nello stato di fatto riscontrato in sede di sopralluogo, nell'attuale planimetria catastale e nell'atto di donazione rogato da notaio dott. Sofio Rio il 15/09/2005-rep. 7807, risulta composto da un vano a piano terra e un vano al piano primo.

Planimetria 1980

Planimetria attuale

Presso l'ufficio Urbanistica del Comune di Sortino non sono state rintracciate pratiche edilizie che abbiano autorizzato la realizzazione del primo piano.

L'immobile non è in regola sia dal punto di vista urbanistico che strutturale.

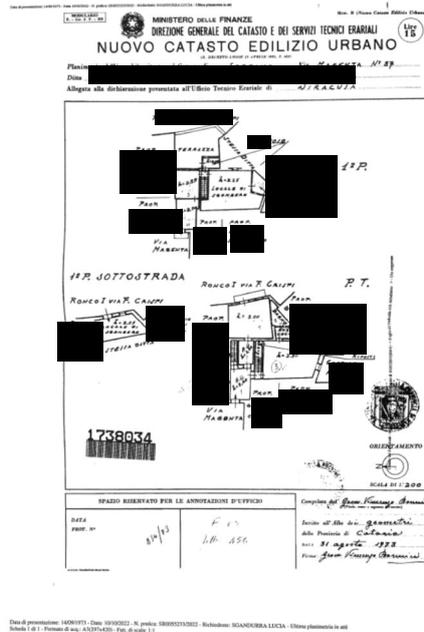
Planimetria 1973

- Le unità immobiliari censite al N.C.E.U. al foglio 69, p.lla 456, subb. 1 e 2 (attualmente **foglio 68, p.lla 7189, sub 1 e 2**), come si evince dalla visura e dalla planimetria storica catastale, sono state accatastate nel 1973 ed erano composte da tre livelli: un primo piano sotto strada con ingresso da via Crispi e da un piano terra e un piano primo con ingresso da via Magenta.

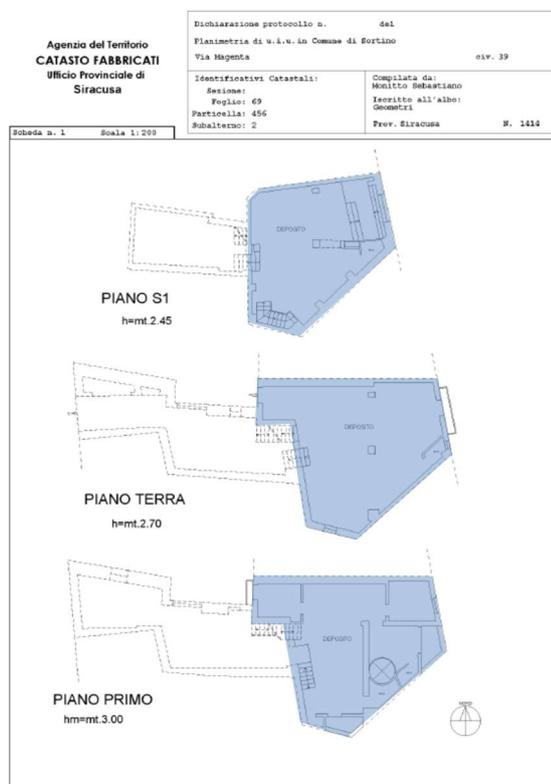
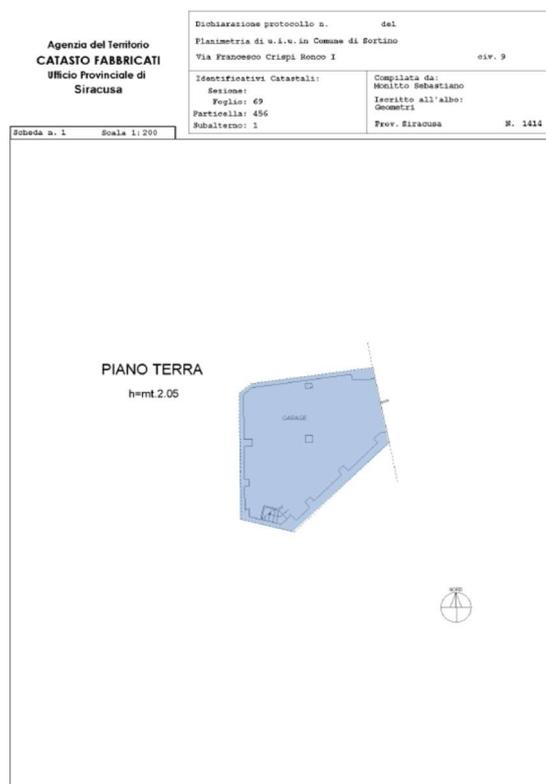
stato di fatto riscontrato in fase di sopralluogo, nelle planimetrie catastali protocollate nel 2003 e

nell'elaborato grafico della concessione edilizia in sanatoria sopra citata (relativa al condono degli abusi commessi nell'immobile al Foglio 68, p.lla 4489, sub. 8), il bene risulta composto da quattro livelli e si presenta come un organismo edilizio difforme da quello riportato nella planimetria storica e decritto nell'atto di compravendita.

Presso l'ufficio Urbanistica del Comune di Sortino non sono state rintracciate pratiche edilizie che abbiano autorizzato le difformità riscontrate nell'unità oggetto della presente descrizione.

La C.E. in Sanatoria n.163/2007, come già evidenziato precedentemente, non si riferisce all'ampliamento di questo immobile.

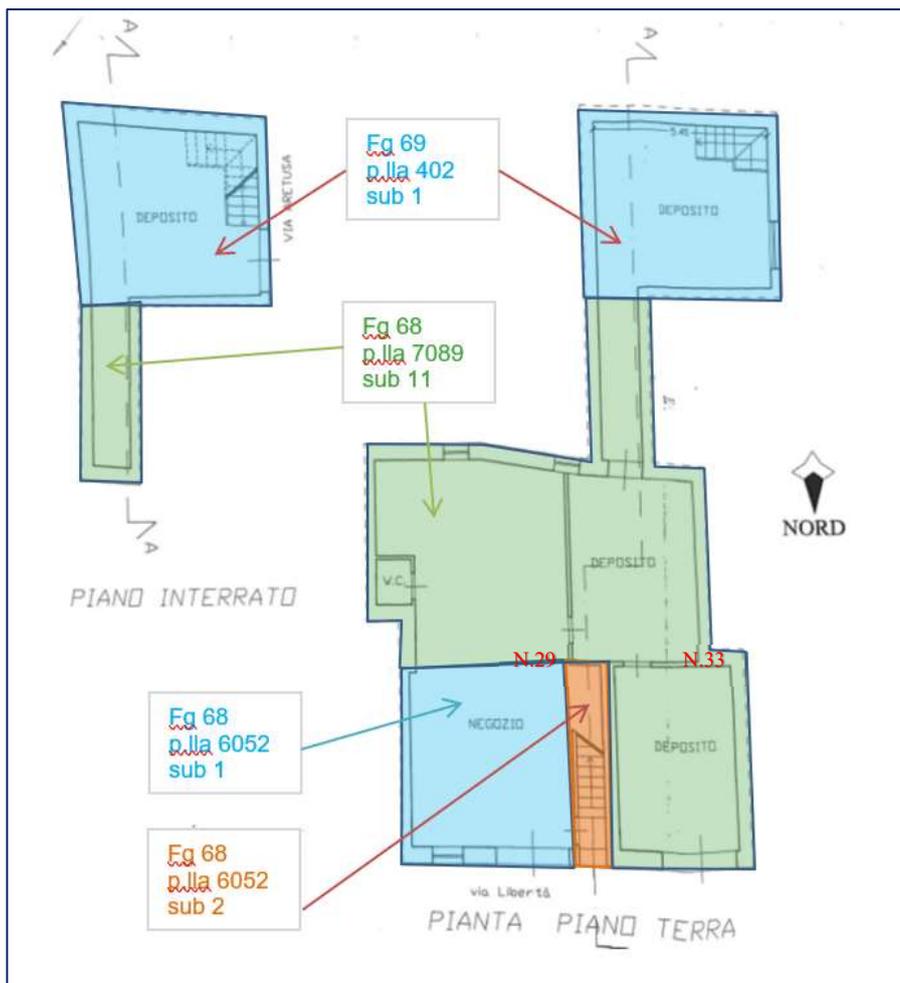
stima è direttamente collegato (vedi planimetria sottostante).

Per maggiori dettagli riguardanti la fusione dei due immobili, si rimanda al capitolo “Individuazione

dei lotti di vendita” ed alla relazione che il sottoscritto CTU ha depositato il 06/09/2021, con la quale sottoponeva all’attenzione del G.E. le criticità riscontrate negli immobili pignorati.

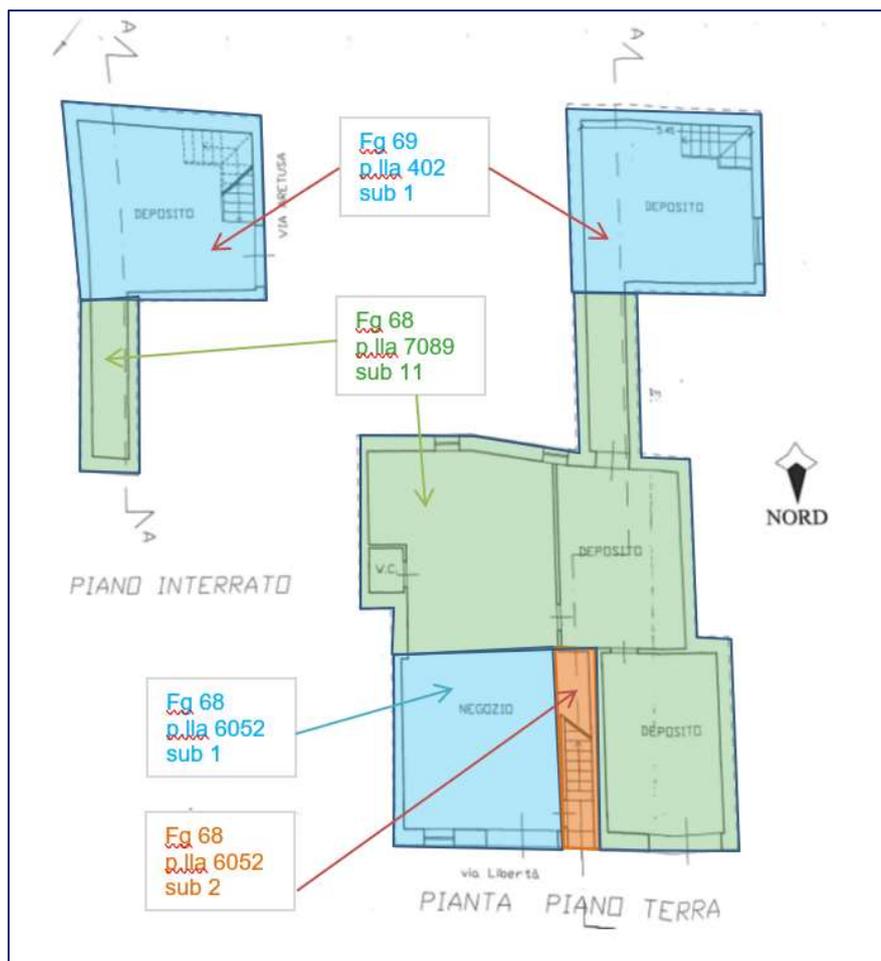
Alla luce di quanto sopra esposto, la concessione edilizia in sanatoria rilasciata non si riferisce all'immobile oggetto della presente relazione e pertanto non contempla la fusione immobiliare riscontrata in sede di sopralluogo e riportata graficamente nella tavola allegata alla concessione edilizia stessa.

Tale fusione non è stata quindi autorizzata e di conseguenza l'immobile non è urbanisticamente conforme.

Si fa, inoltre, presente che la fusione immobiliare ha comportato un intervento non autorizzato sulle parti strutturali dell'immobile, consistente nella demolizione di una porzione di un muro portante al piano terra. Durante il sopralluogo, il sottoscritto CTU, avendo come unica documentazione disponibile le planimetrie catastali e le piante allegate alla concessione edilizia, ha verificato la rispondenza

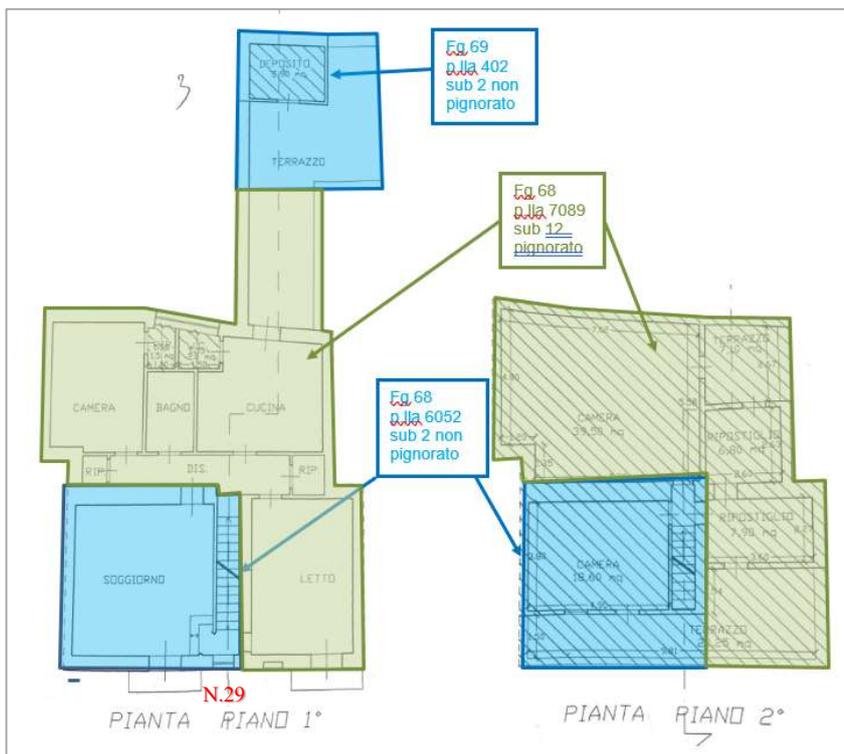
Si fa presente che una porzione del terrazzo appartiene all’immobile oggetto di stima, mentre un’altra porzione appartiene all’immobile (non pignorato) distinto in catasto al foglio 68, p.lla 6052, sub 2, con il quale l’immobile oggetto di stima è direttamente collegato.

Dal tale terrazzo è possibile accedere ad un deposito sempre appartenente all’immobile non pignorato e questo costituisce l’unico accesso a tale vano.

La stessa anomalia si verifica nel locale soggiorno che non appartiene all’immobile oggetto di stima ma è di fatto all’interno dello stesso.

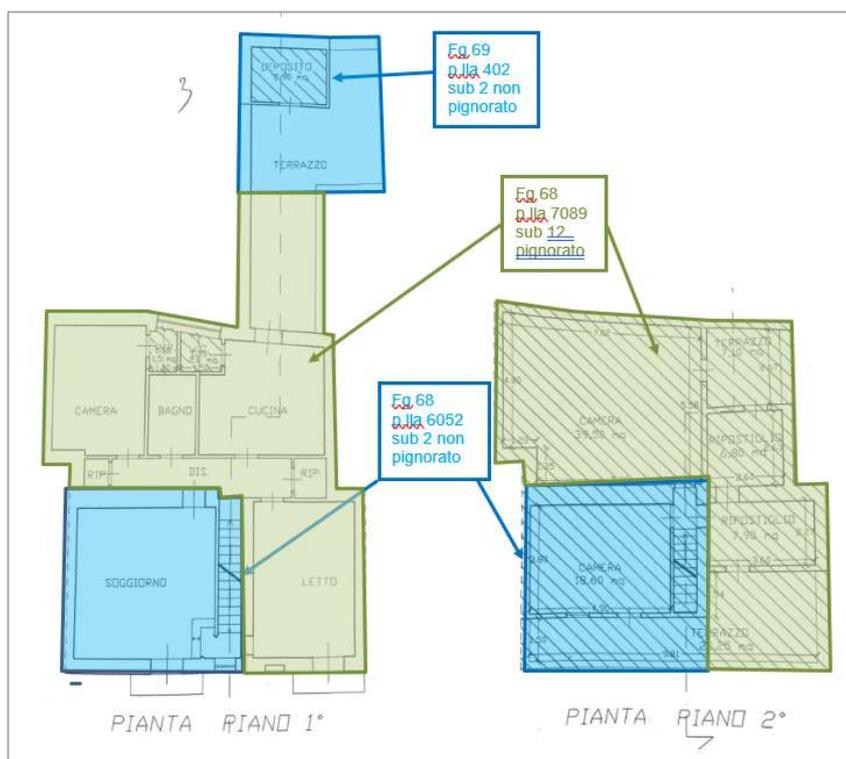
Dallo studio delle planimetrie si può notare che l'intervento di modifiche interne e parziale sopraelevazione ha coinvolto entrambi gli immobili ma, poiché non è esplicitamente riportato, la Concessione Edilizia non contempla la fusione immobiliare.

Tale fusione non è stata quindi autorizzata e di conseguenza l'immobile non è urbanisticamente conforme.

Durante il sopralluogo sono state riscontrate delle difformità rispetto alla tavola di progetto approvata, tali difformità consistono nella realizzazione di un tramezzo per creare un nuovo bagno in una parte del ripostiglio del secondo piano e nella realizzazione di un varco nel muro portante per poter accedere al nuovo wc.

Inoltre, sempre in corrispondenza del nuovo wc è stata realizzata una nuova finestra sul muro prospiciente il terrazzo di via Libertà.
