PLANIMETRIA STATO DEI LUOGHI Foglio 36 P.IIa 137  
 Noto (SR) – Contrada Cugno Lupo

PLANIMETRIA RIPRISTINO STATO DEI LUOGHI Foglio 36 P.IIa 137  
 Noto (SR) – Contrada Cugno Lupo

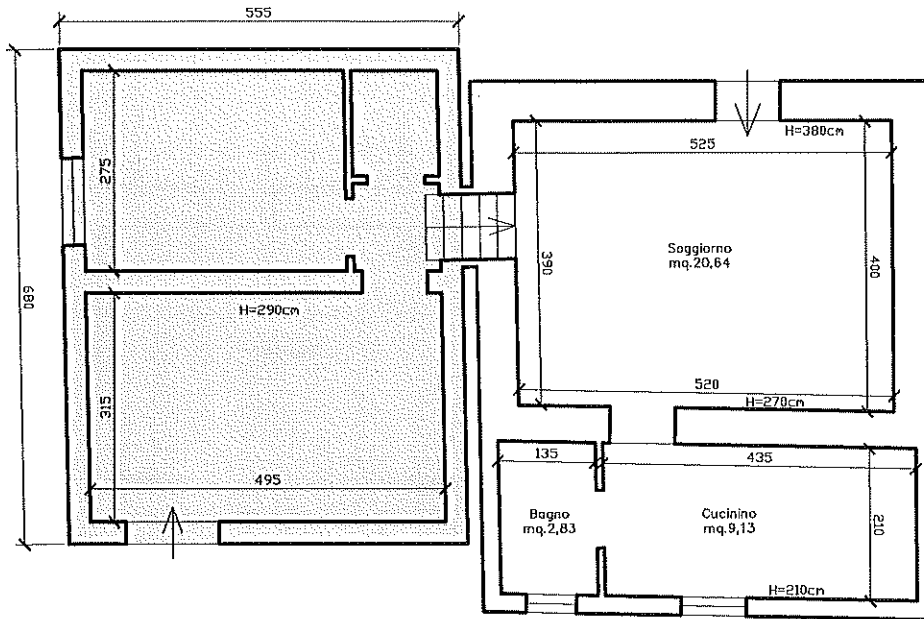
**N.B.:** In Giallo evidenziato il fabbricato adiacente costruito (abusivamente) in data successiva all'anno 1967 senza nessun titolo che abbia legittimato l'intervento.

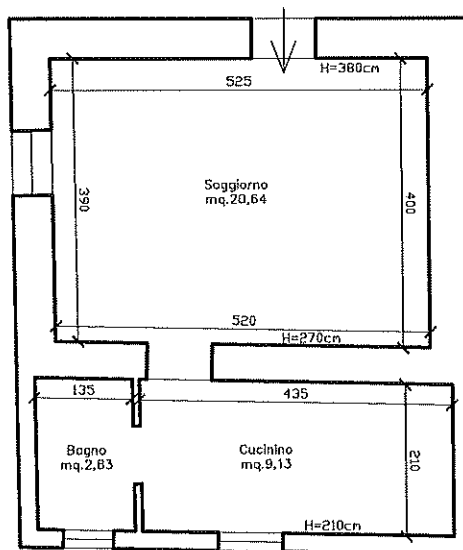
Soggiorno	$((5,25+5,20)/2) \times ((4,00+3,90)/2) = 20,64\text{mq}$
Bagno	$(2,10 \times 1,35) = 2,83\text{mq}$
Cucinato	$(2,10 \times 4,35) = 9,13\text{mq}$
Sommario :	$= 32,60\text{mq}$
