Il sottoscritto geom. Vittorio Buccheri, libero professionista iscritto al Collegio dei Geometri della provincia di Siracusa al n°1795, con studio in Siracusa via Tisia n°112, con decreto emesso dal G.E. dott.ssa Concita Cultrera in data 12/10/2023, veniva nominato Esperto per la stima dei beni pignorati compresi nella Procedura Esecutiva Immobiliare n° 180/2023 R.G.Es., promossa da ..... contro .....

**4) Lotto Unico - Immobile ubicato in Siracusa (SR), via Luigi Spagna n° 106, Coordinate G.P.S.: N 37,050061 E 15,165871.**

**Appartamento al piano terra, identificato in catasto fabbricati del Comune di Siracusa (SR) al foglio 34, particella 725, sub. 1.**

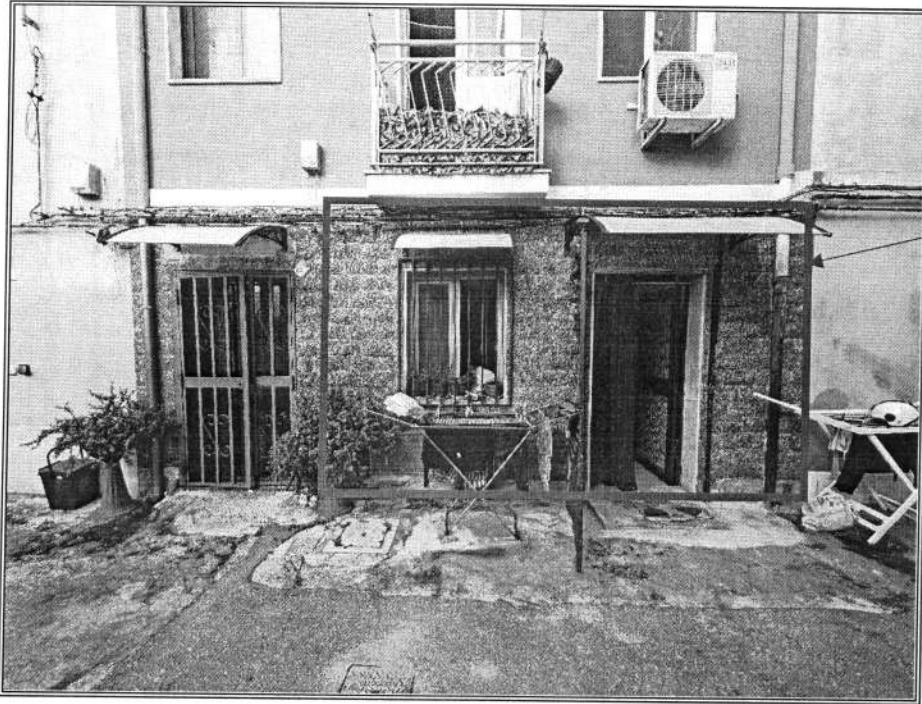
Foto n° 1 – Prospetto su via Luigi Spagna

L'appartamento in stima fa parte di un fabbricato che si sviluppa su tre piani in elevazione.

Esternamente l'intero edificio risulta al piano terra con rivestimento in pietra, mentre il piano primo e secondo sono tinteggiati.

Immobile in  
stima

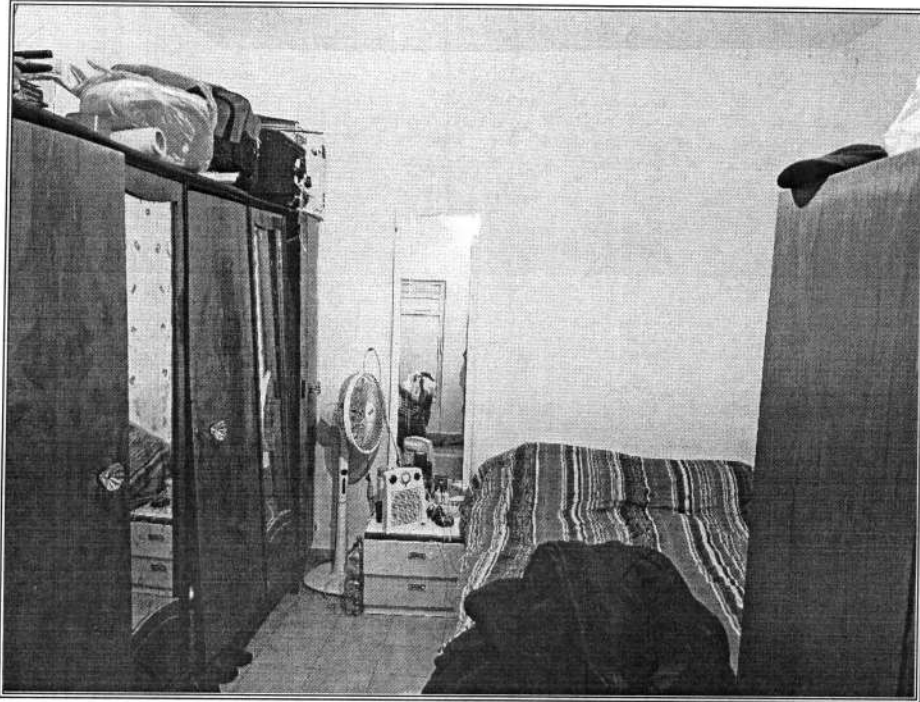
Foto n° 5 – Camera

- Il pozzo luce risulta di dimensioni inferiori;
- Il vano destinato a camera non ha i requisiti minimi in quanto l'apertura verso l'esterno, prospiciente il pozzo luce, è di dimensioni inferiori rispetto a quella necessaria per destinare il vano a camera da letto e non soddisfa i requisiti minimi urbanistici e igienico sanitari.

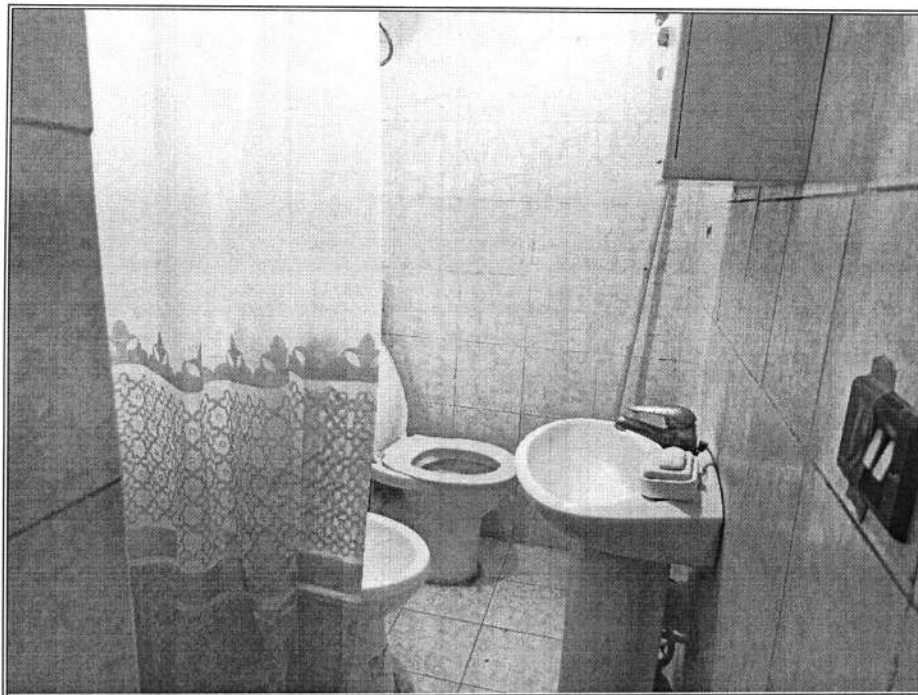
Foto n° 6 – Bagno

- Il Bagno allo stato attuale è stato ricavato da una porzione del pozzo luce con la realizzazione di un muro esterno con finestrella; inoltre è stata modificata una finestra a portafinestra per permettere l'accesso al bagno;

Le difformità riscontrate come sopra riportate non sono sanabili per tale motivazione si rende necessario ripristinare l'immobile allo stato originario riportato nel progetto approvato del 18/10/1958.

Per il ripristino dei luoghi è necessario demolire e realizzare dei tramezzi, realizzare nuovo impianto idrico/elettrico ed effettuare le rifiniture.
