TRIBUNALE DI SIRACUSA

**RELAZIONE
DI CONSULENZA TECNICA D'UFFICIO
PROCEDIMENTO ESECUTIVO ISCRITTO AL N. 451/2016**

Siracusa, li 23 Aprile 2018

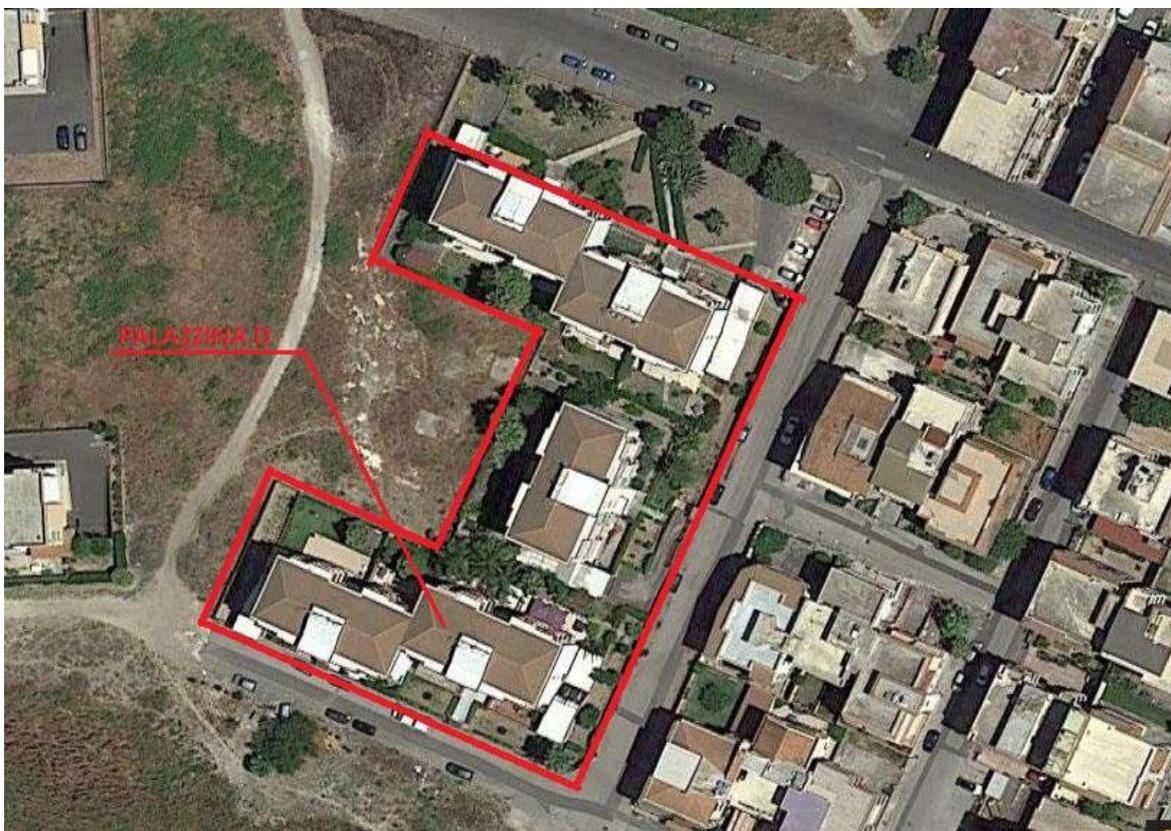
Il complesso edilizio di cui fanno parte i beni oggetto di pignoramento è l'insieme di cinque palazzine di tre piani ciascuna disposte ad U, che sorgono su di un'area comune recintata e munita di cancelli di accesso pedonali e carrabili. Tale complesso è stato edificato a metà degli anni 90 a seguito di concessione edilizia (di cui al paragrafo 4.5) rilasciata dal Comune di Lentini alla Cooperativa Edilizia "Luigi Beneventano".

Si tratta di strutture intelaiate in cemento armato, con tramezzi e tamponature in laterizi, e solai misti in latero-cemento. I prospetti dell'immobile sono intonacati con intonaco civile per esterni e strato di rivestimento plastico di colore giallo e rosa.
