TRIBUNALE DI SIRACUSA
SEZIONE ESECUZIONI IMMOBILIARI

Procedura n° 193/2021 R.G. delle esecuzioni Immobiliari

RELAZIONE DI CONSULENZA TECNICA D'UFFICIO

INTEGRAZIONE
RELAZIONE DI CONSULENZA TECNICA D'UFFICIO

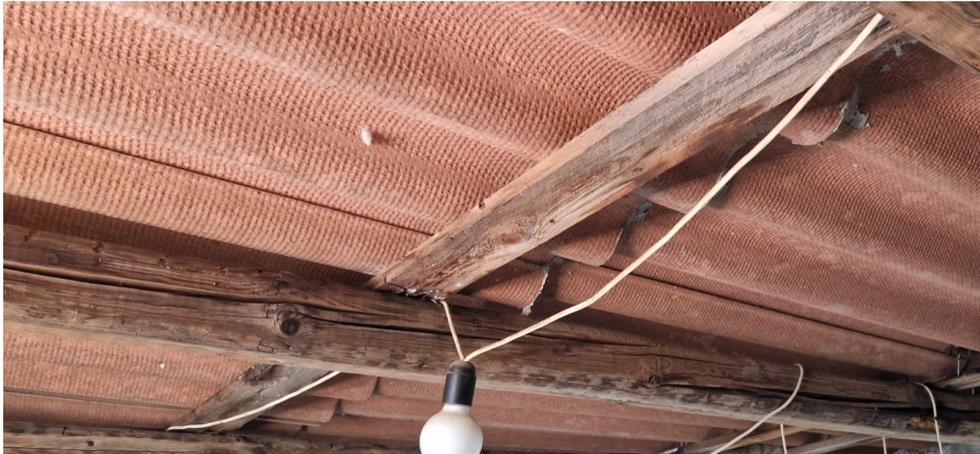
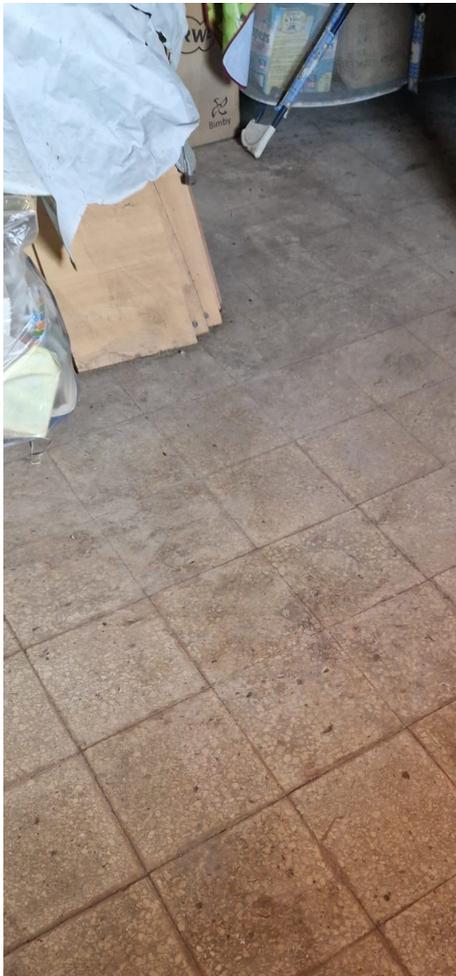
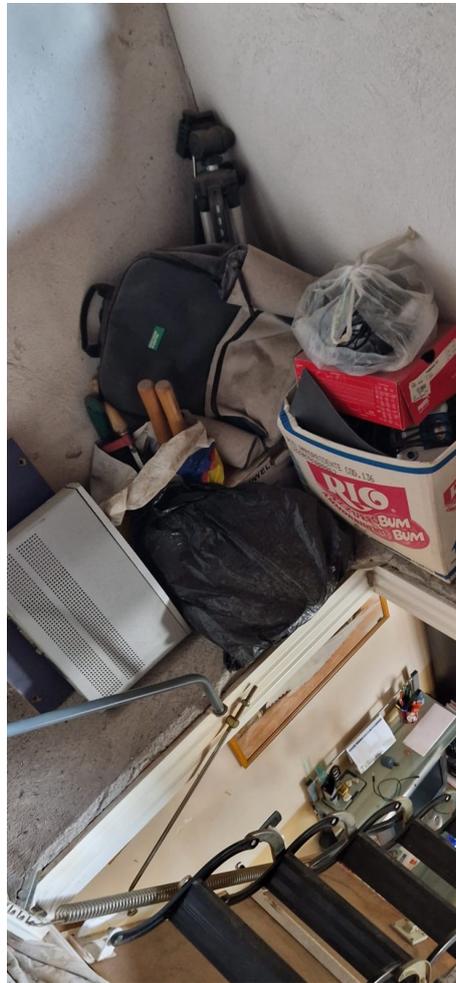
Documentazione fotografica

Nella relazione del 16/03/2023, il Custode Avv. Marco Miano ha constatato la presenza di una veranda sulla copertura del terzo piano accessibile da una scala scomparsa nascosta da una botola.

Dal sopralluogo effettuato in data 24/10/2023 il sottoscritto CTU ha potuto costatare l'effettiva consistenza di tale veranda. Si tratta di una tettoia in legno in pessime condizioni, con copertura in ondulina sotto tegola e chiusa da una parete in muratura sulla quale si apre una piccola finestra. Tale ambiente, adibito a deposito misura 6,80 m x 4,40 m, ed ha un'altezza di 1,80 nella parte più bassa e di 2,10 m in quella più alta.

In riferimento a tale superfetazione si fa presente che già nella relazione di stima il sottoscritto CTU aveva evidenziato come tutto il vano terzo fosse completamente abusivo e non sanabile e ne aveva calcolato il costo di demolizione. Ne consegue che la copertura realizzata sul tetto del terzo piano sia a sua volata abusiva e insanabile e che gli ulteriori costi di demolizione verranno decurtati dal valore complessivo dell'immobile.

Per il calcolo dei costi di demolizione delle parti abusive si farà riferimento al Prezziario Regionale per i lavori pubblici anno 2022. Si riporta di seguito, per esteso, il computo metrico estimativo redatto all'uopo.
