Procedura esecutiva immobiliare R.G.Es. n. 154/2023

RELAZIONE DI STIMA

Esperto stimatore arch. Patrizia Carnazzo

Identificazione e stima dell'appartamento con garage sito in Lentini (SR) via Gela n. 22, censito al N.C.E.U. del Comune di Lentini al foglio n.67 particella n. 1212 sub 77 e sub 125

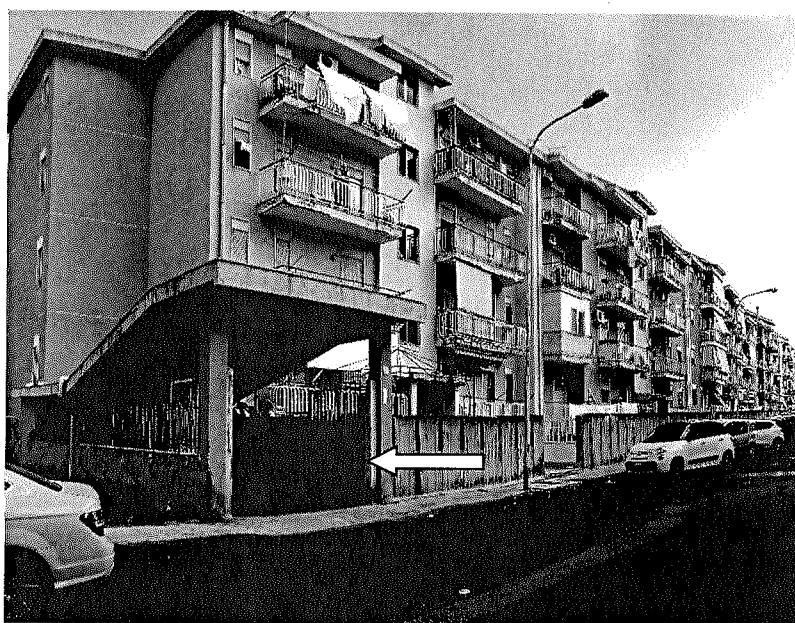
Prospetto sud del complesso condominiale con indicazione dell'ingresso alla corsia dei garage

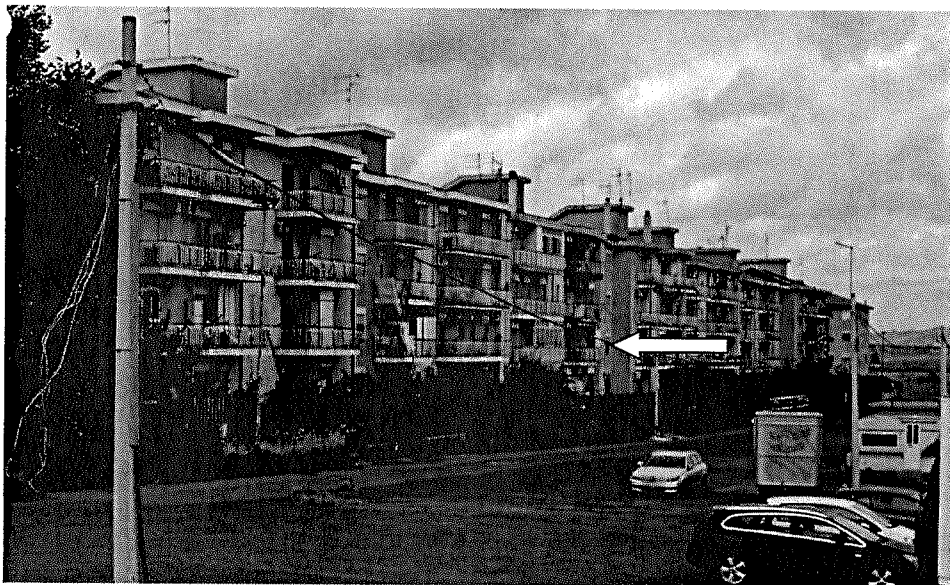
Prospetto nord del complesso condominiale con indicazione dell'appartamento pignorato - immagine tratta da *Google Earth*
