1. Premessa

3.1 Immobile (adibito a ristorante) in Floridia (SR), C. da Fegotto

5. Stima Immobile (adibito a ristorante) in Floridia (SR), C.da Fegotto Stima

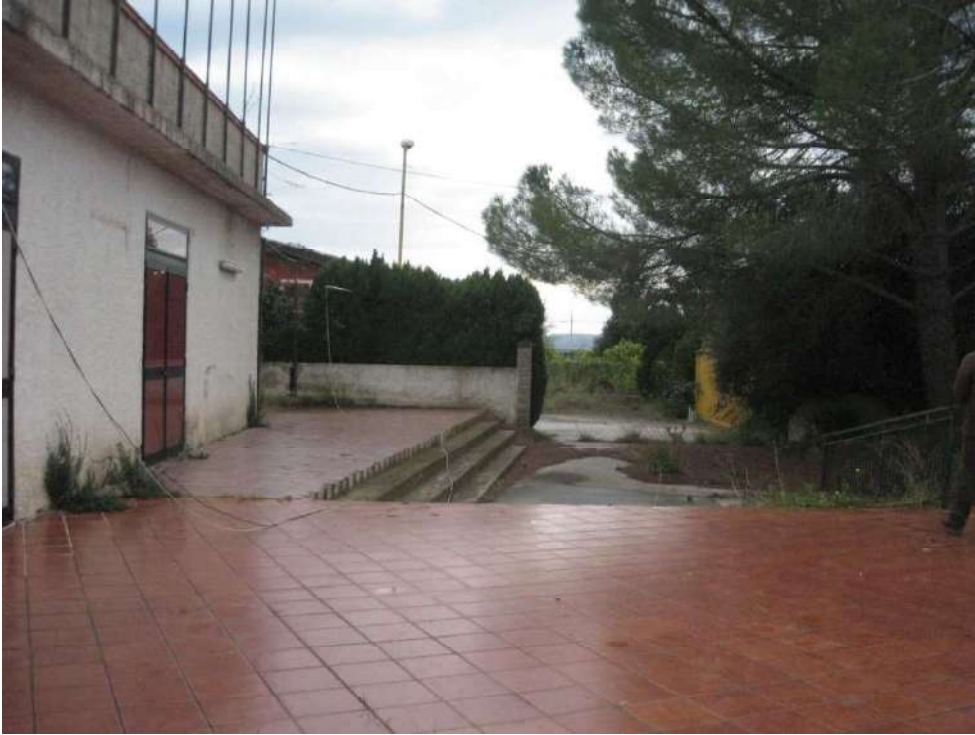
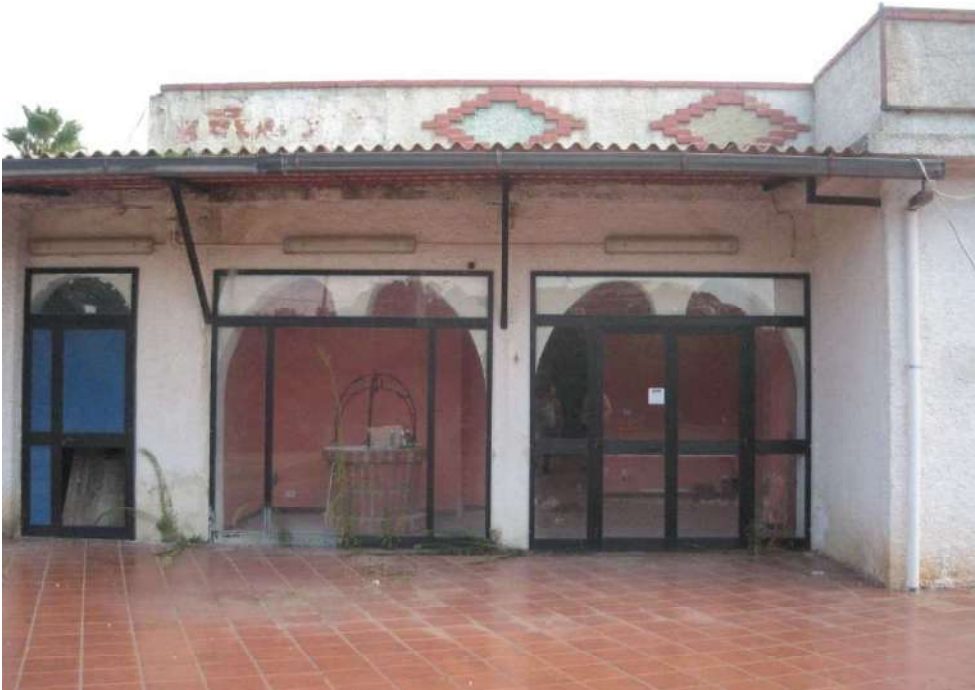
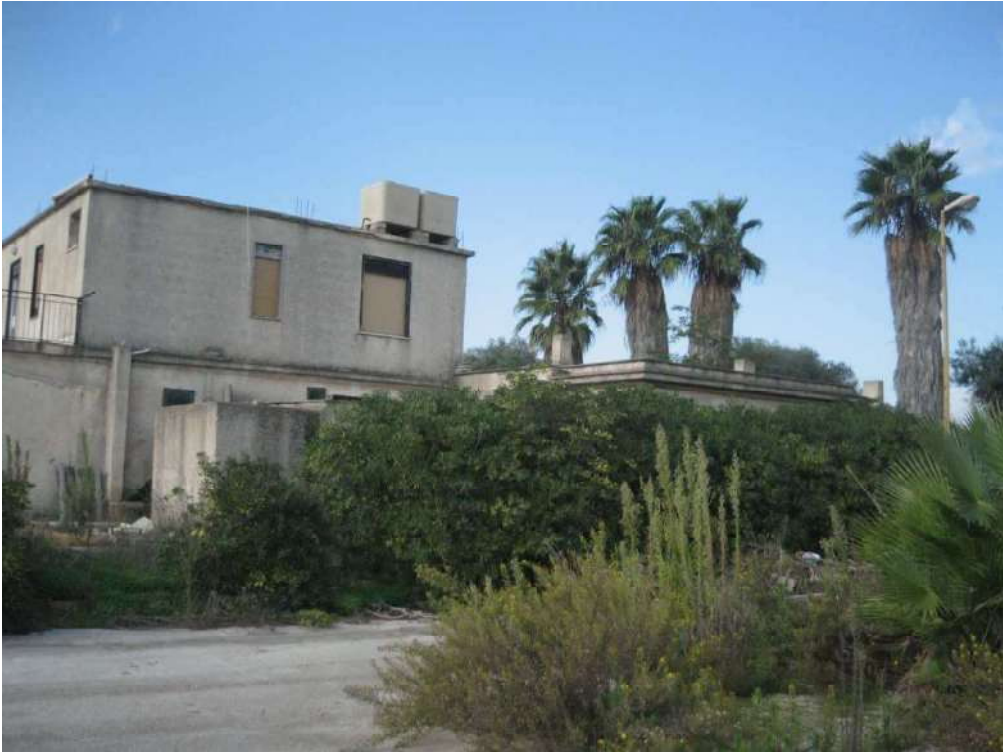
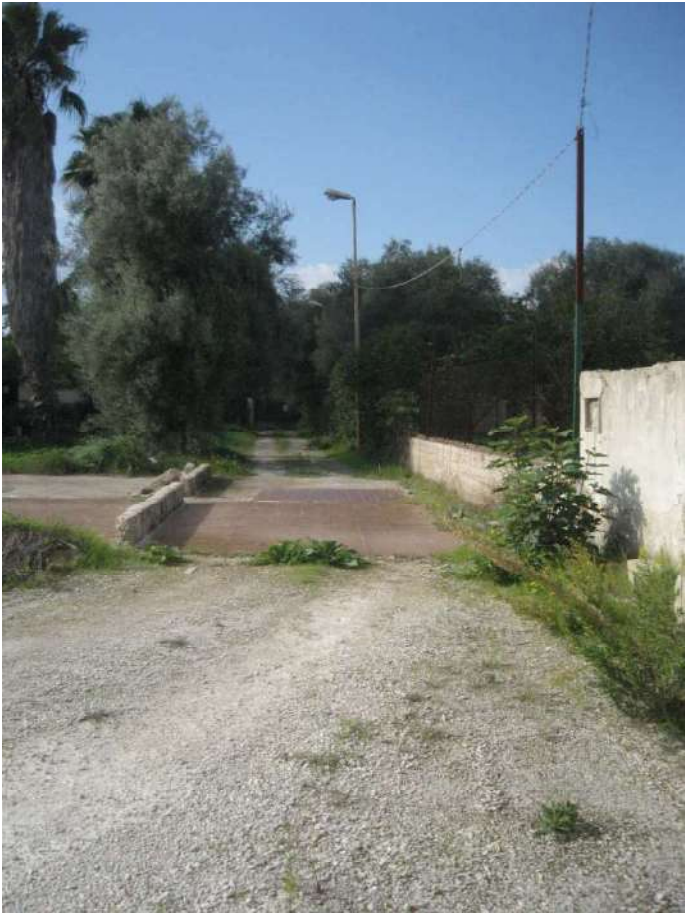
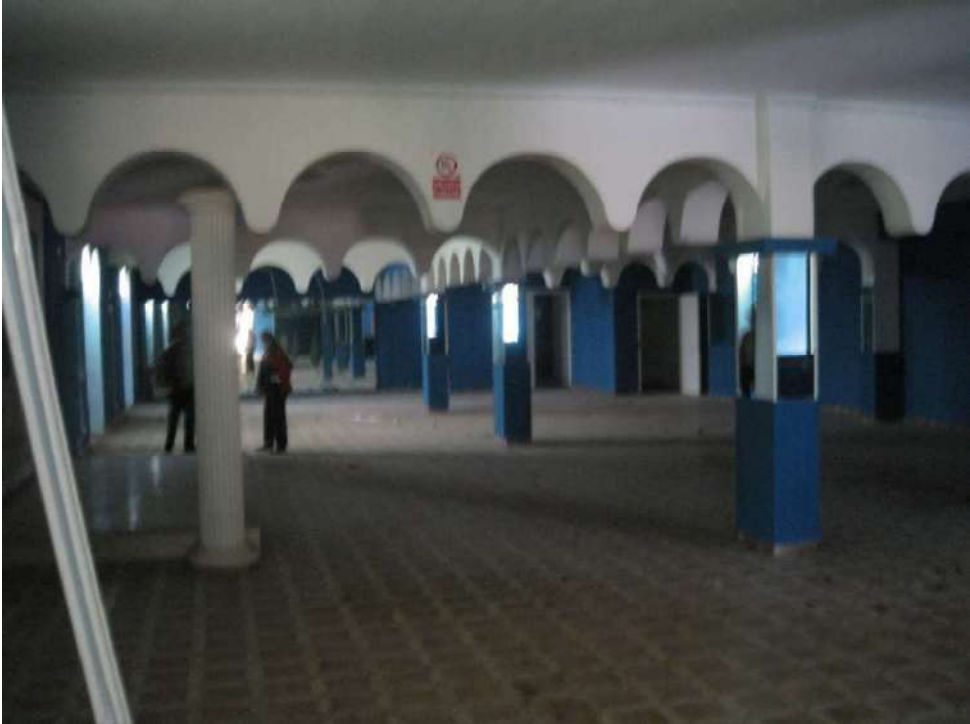
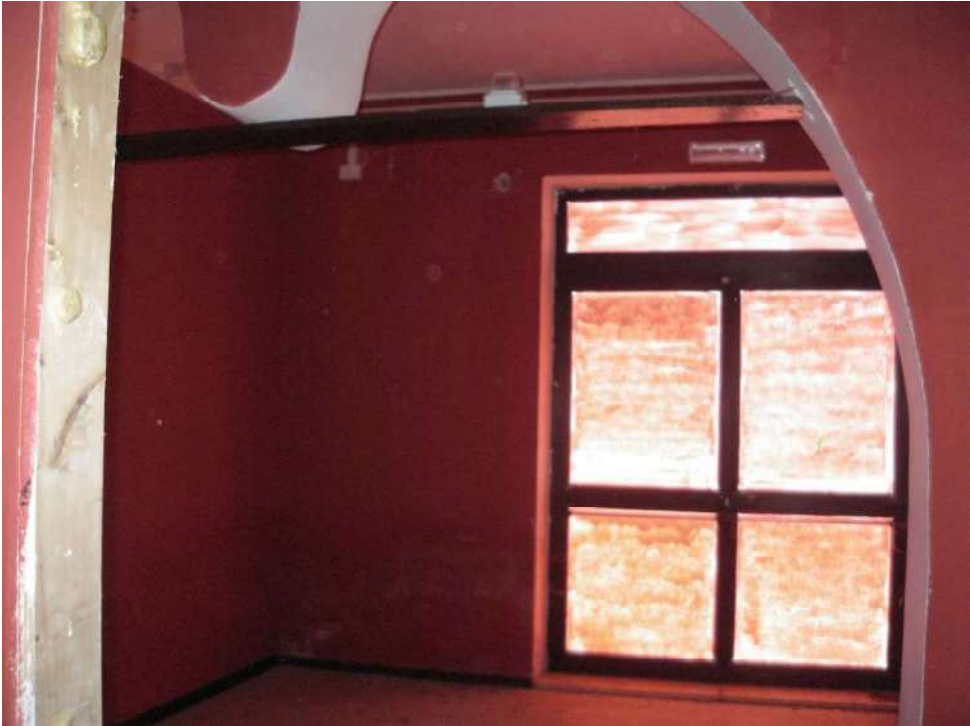
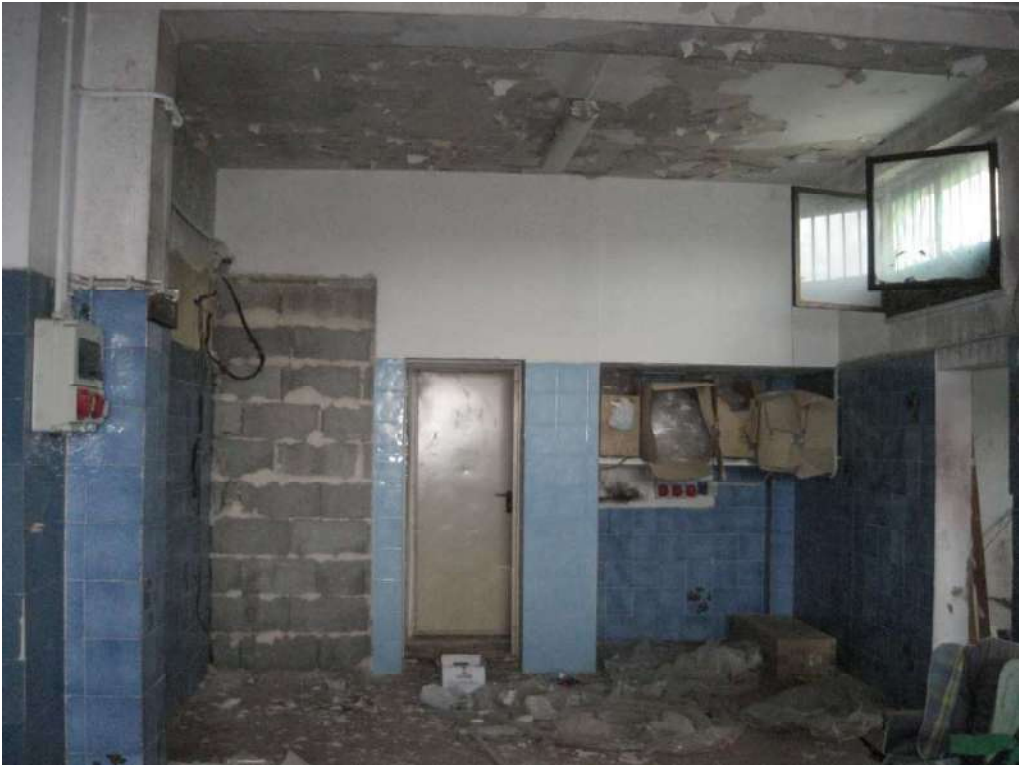
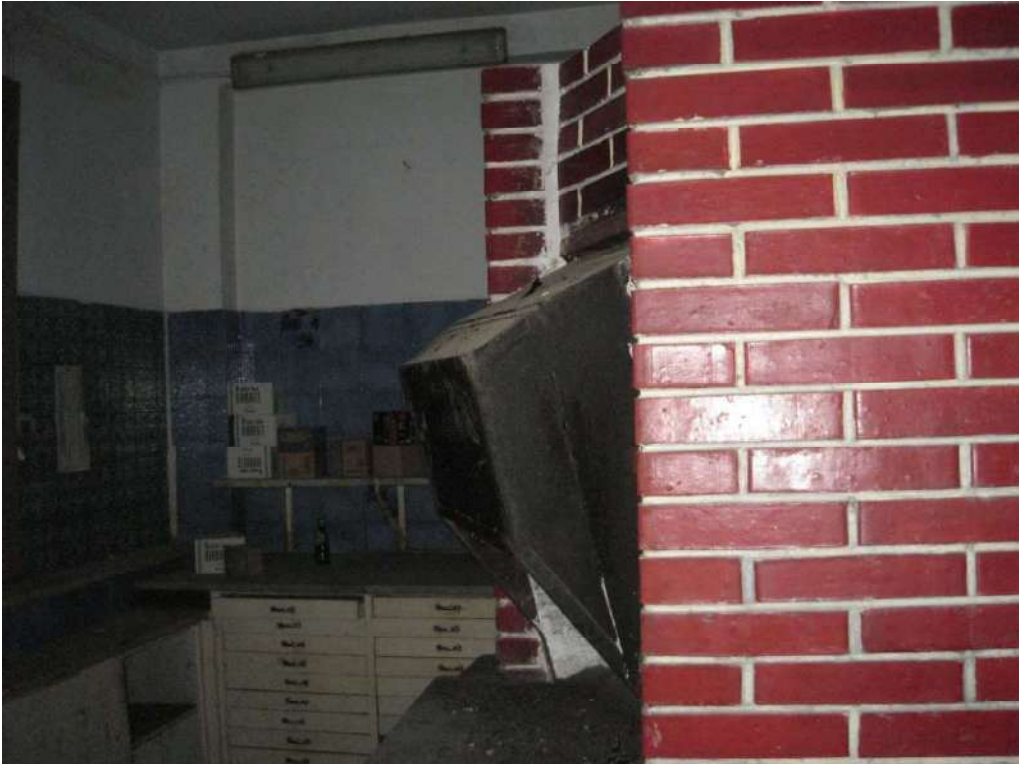
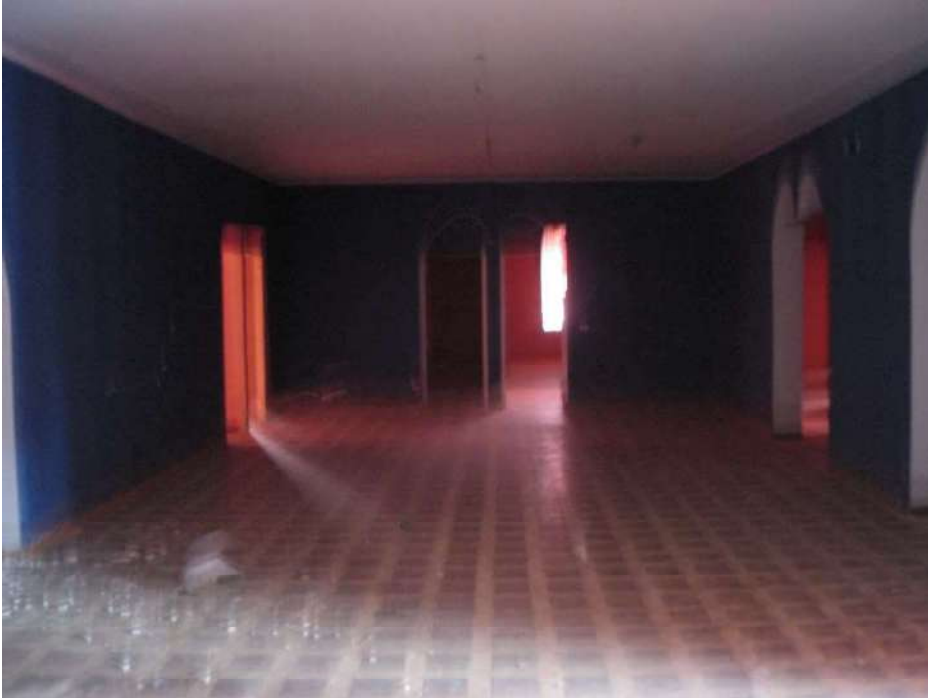
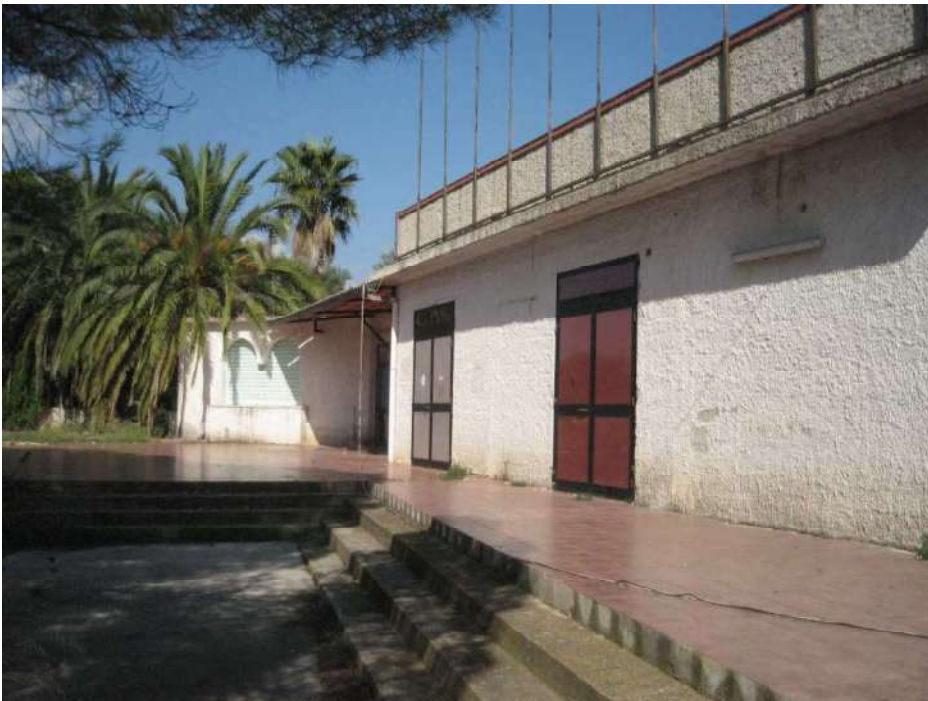
All. n. 4
1/5

Il bene in oggetto si presenta genericamente in cattivo stato di manutenzione sia all'esterno, sia all'interno.

In parte gli intonaci esterni si presentano in brutte condizioni, poiché caratterizzati da macchie di umidità che in qualche caso ne causano il distacco; umidità dovuta ad infiltrazioni caratterizzano anche alcune pareti all'interno e parti del tetto con conseguente distacco di intonaco, soprattutto nella sala centrale e nei locali cucine che versano in pessime condizioni.

Gli infissi esterni sono in cattivo stato e quelli interni sono per lo più mancanti; le finiture della sala ricevimenti sono in discrete condizioni.

La pavimentazione esterna è quasi tutta sconnessa, tutto il giardino è in completo stato di abbandono, le varie essenze arboree sono incolte e invadono aree pavimentate e asfaltate; anche l'esterno necessita di un'immediata manutenzione, così come anche la recinzione in molte parti completamente diruita.

Le restanti finiture sono in discrete condizioni, si ritengono comunque necessarie operazioni ordinarie di manutenzione per ripristinare al meglio l'immobile in ogni sua parte.
