TRIBUNALE di SIRACUSA
-Sezione esecuzioni immobiliari-

N° 144/2022 R.E.I.

OGGETTO: Accertamento tecnico nella procedura di esecuzione immobiliare promossa da

RELAZIONE DI INTEGRAZIONE.**1. PREMESSA.**

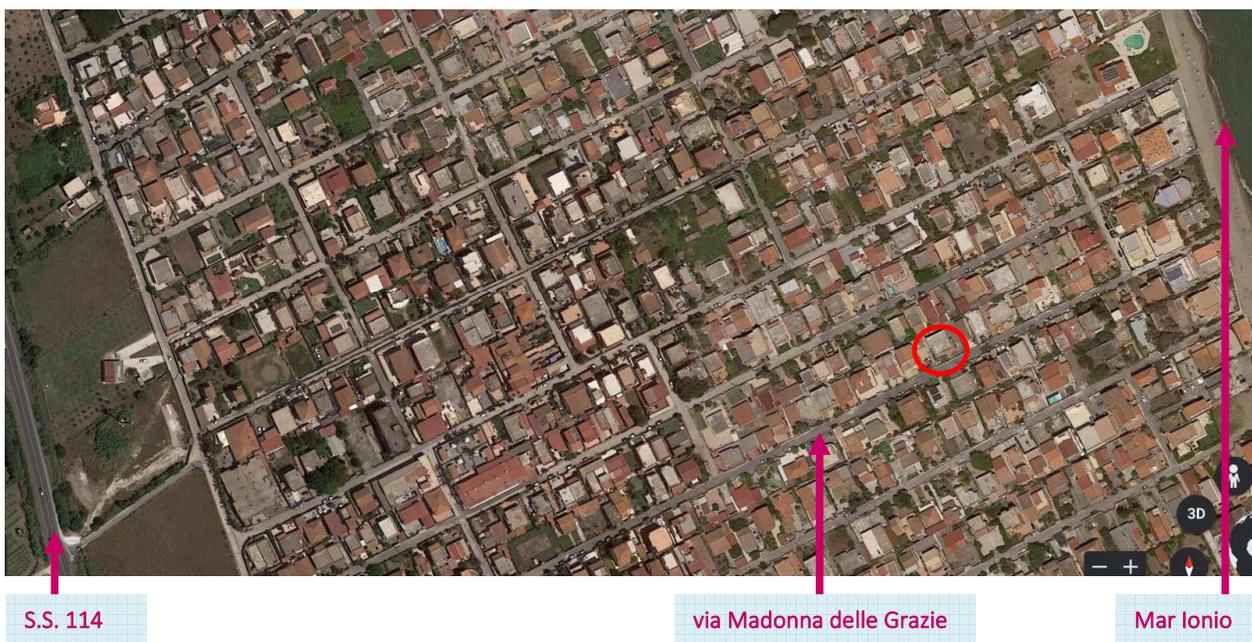
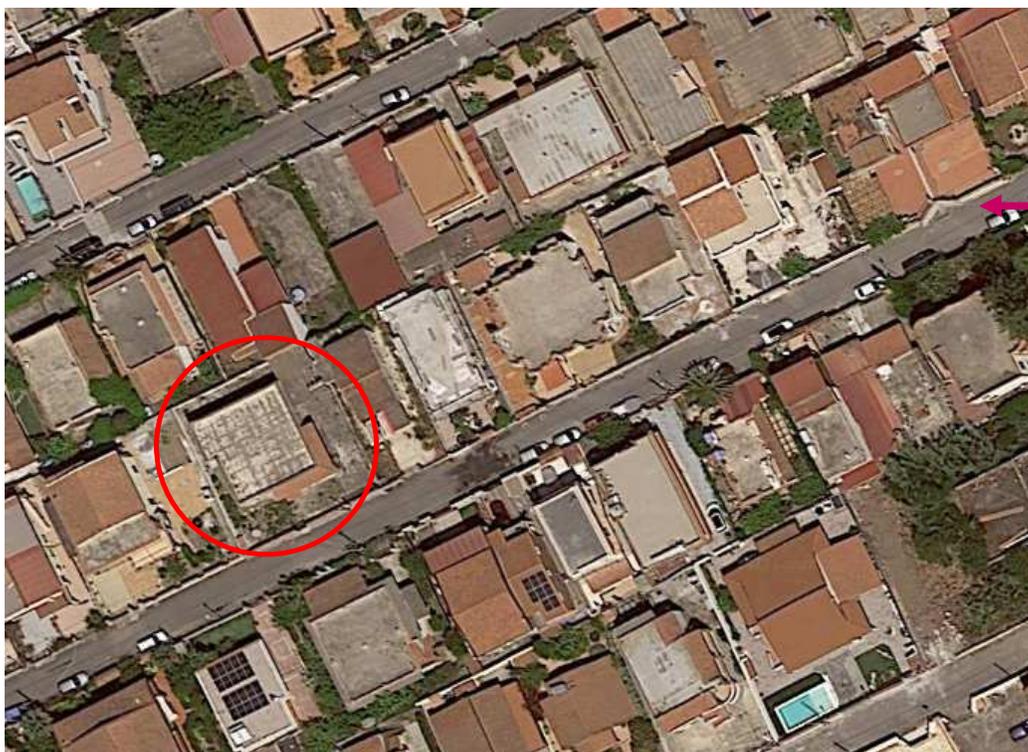
via Madonna
delle Grazie

A seguire si riportano due immagini estrapolate da Google Earth con evidenziato, in entrambe, l'immobile oggetto di pignoramento.
