Relazione di consulenza tecnica d'ufficio

Esecuzione Immobiliare n. 25/2023

ESECUZIONE IMMOBILIARE N. 25/23

TECNICA D'UFFICIO

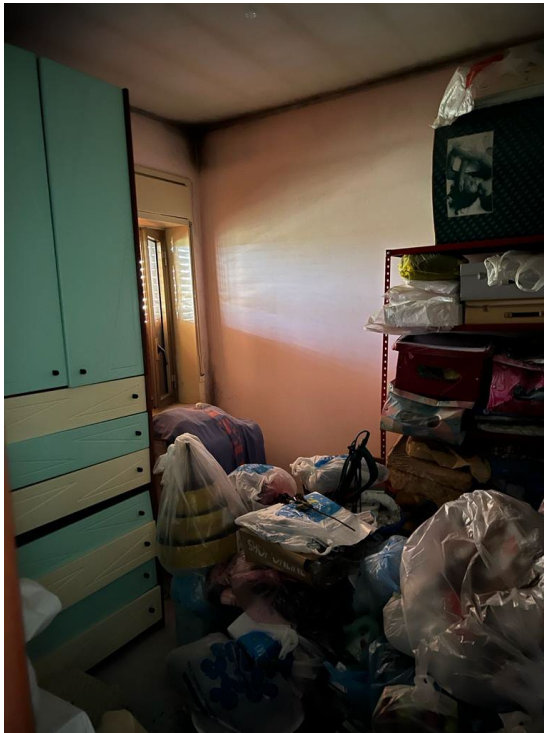
Camera 2

Nel tetto del bagno e in una camera sono presenti tracce di muffa.

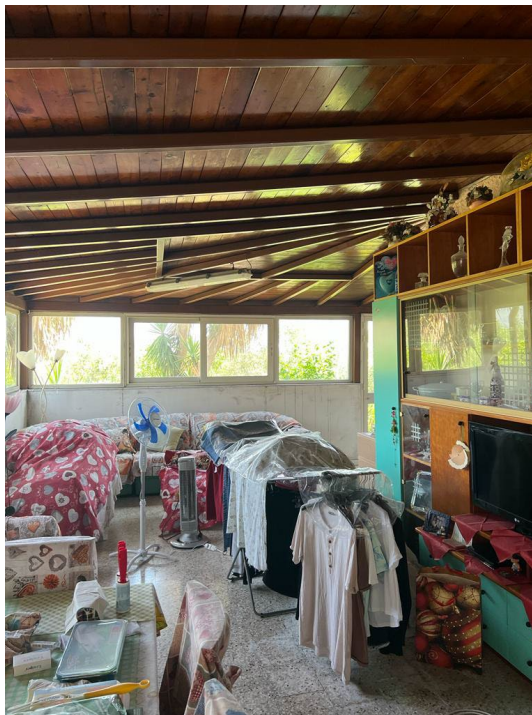
Veranda

L'immobile è dotato di ampia veranda che insiste sui lati nord-ovest dell'immobile, veranda che attualmente è stata interamente chiusa mediante muretti in laterizi e infissi in alluminio e vetri. Inoltre, in data successiva alla realizzazione del fabbricato principale, è stato realizzato un piccolo deposito costituito da due vani adiacenti al muro di recinzione dell'angolo sud-ovest più un secondo bagno esterno addossato alla parete est.

La veranda è stata realizzata in travi di legno con copertura in tegole; sia la veranda che il lastrico solare sono pavimentati con mattonelle in scaglie di marmo.

Il costo dello smantellamento della veranda chiusa in muratura e vetro compresi il trasporto e scarico dei rifiuti agli impianti autorizzati ai fini del loro recupero o del loro smaltimento, i costi di accesso per il loro conferimento e gli eventuali tributi ammontano a 25,00 €/mq a cui vanno aggiunti i costi per lo smaltimento che ammontano a circa 10,00 €/t. A tali costi vanno aggiunti quelli della pratica istruita dal tecnico che viene stimata in 700,00 €.

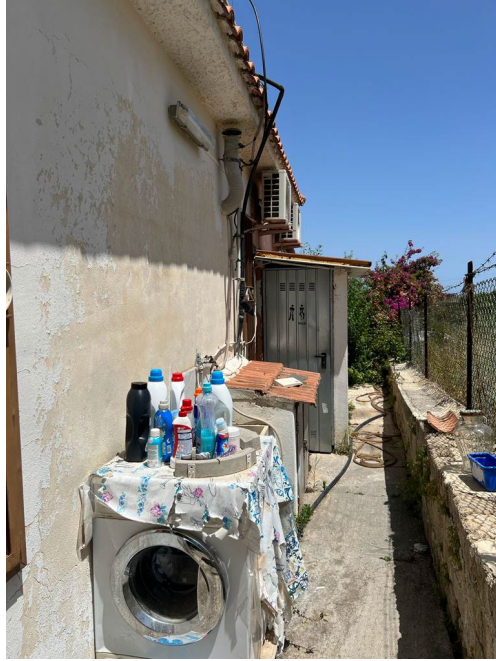
Bagno esterno

- la veranda è stata interamente chiusa mediante muretti in laterizi e infissi in alluminio e vetri;
- lungo la parete est è stato realizzato un piccolo bagno di circa 3,50 mq mediante termocopertura e laterizi;
- adiacente al muro di recinzione dell'angolo sud-ovest è stato realizzato un piccolo deposito costituito da due vani in muratura con termocopertura.

Il costo della demolizione eseguita a mano e/o con l'uso di martello demolitore, compresi gli oneri per le opere provvisorie quali puntellature, i ponti di servizio anche esterni fino ad un'altezza di m 3,00 e quant'altro necessario ad effettuare la demolizione a regola d'arte, compresi il trasporto e scarico dei rifiuti agli impianti autorizzati ai fini del loro recupero o del loro smaltimento, i costi di accesso per il loro conferimento e gli eventuali tributi ammonta a 20,00 €/mc a cui vanno aggiunti i costi per lo smaltimento che ammontano a circa 10,00 €/t (si rappresenta che tale valore non può essere valido se da analisi effettuate si dovesse riscontrare la presenza di rifiuti speciali non rilevabili a priori).

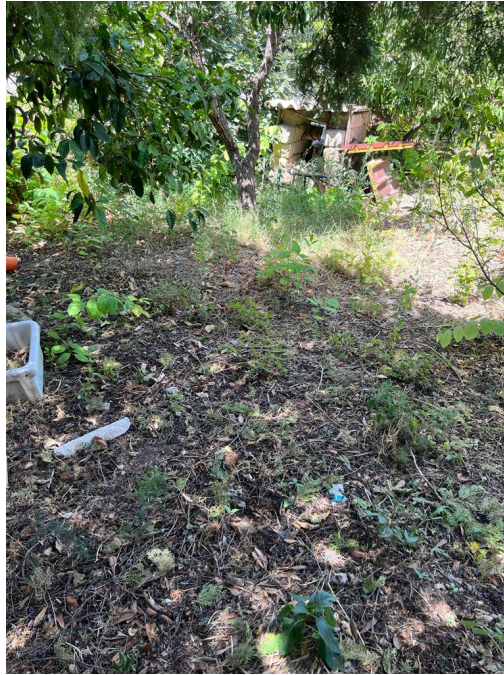
Pozzo

Dalle indagini svolte presso gli uffici del genio civile di Siracusa, il pozzo presente all'interno del bene staggito censito al NCEU di Carlentini (SR) risulta regolarmente autorizzato come pozzo ad uso domestico con codice pratica Carlentini n. 863 intestata a Xxx xxx C.F. MSCGPP50A21E532C.
