# TRIBUNALE DI SIRACUSA

Procedimento n° **381/2016**

## CONSULENZA TECNICA D'UFFICIO RELAZIONE DI STIMA

- **abitazione di tipo popolare (categoria A/4)**, con superficie catastale di m<sup>2</sup> 122, sita in Lentini nella via Tiziano n° 43, angolo via Monviso n° 2 e 4.

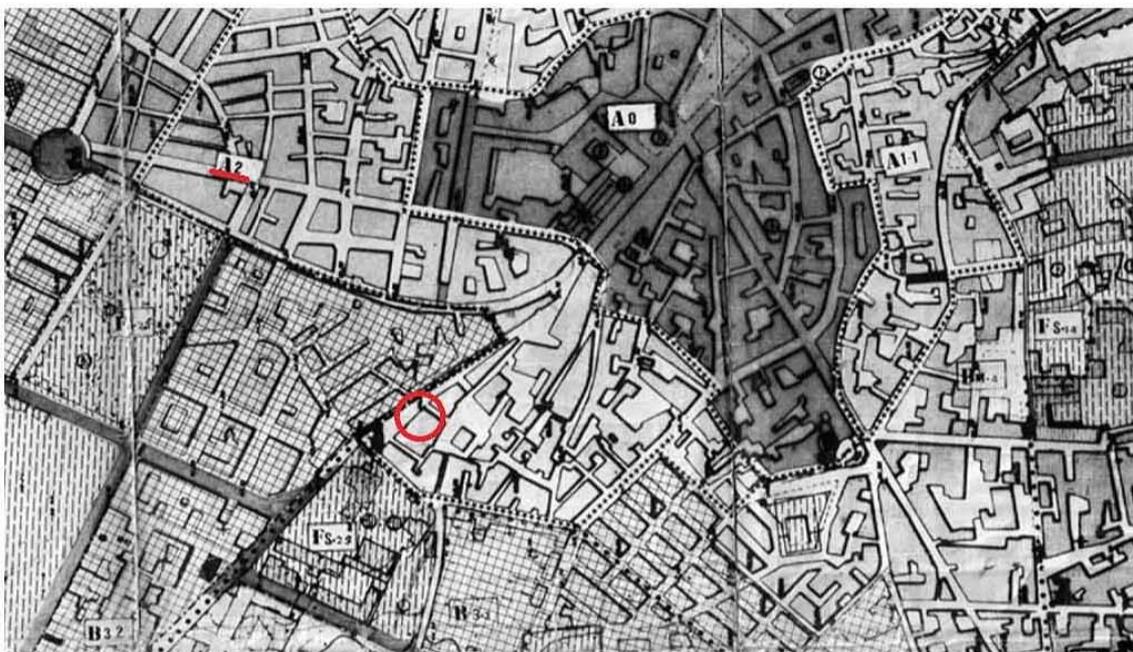
Stralcio tavola di zonizzazione del P.R.G. di Lentini

Con istanza del 19/06/2021, il sottoscritto C.T.U. chiedeva all'Ufficio competente del Comune di Lentini di effettuare un'accurata indagine per il fabbricato oggetto di pignoramento, con particolare riferimento all'esistenza di permessi o concessioni edilizie e relativi progetti approvati. Secondo quanto accertato da parte dell'Ufficio, il fabbricato ricade interamente in zona urbana di Lentini, nella fattispecie in un isolato del centro storico (**zona omogenea A2 – zona storica di recente formazione**), in contesto residenziale caratterizzato dalla presenza di edifici quasi integralmente ricostruiti dopo il 1945, in seguito alle distruzioni della guerra. In queste zone sono ammessi i seguenti interventi edilizi:
