# **TRIBUNALE DI SIRACUSA**

**R.E. n° 90/20**

**Relazione di consulenza tecnica di ufficio  
per il procedimento di esecuzione immobiliare promosso da:**

**Immobili ubicati in Augusta (Sr) c.da Cozzo delle Forche snc**

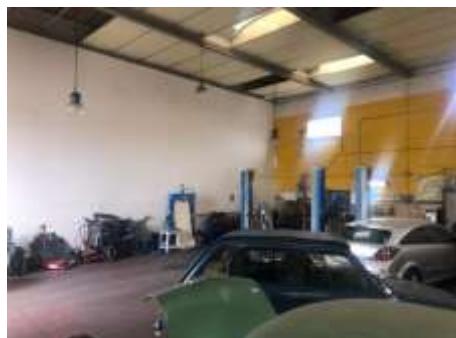
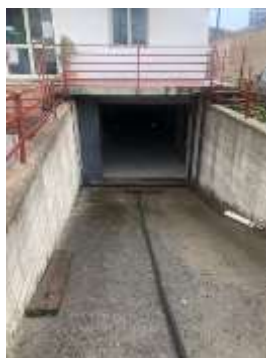
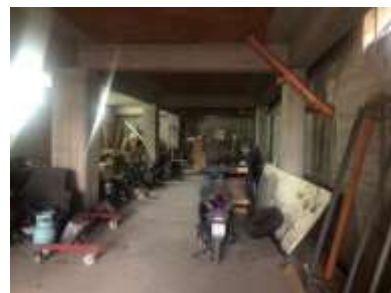
Il sub 15 e costituito da un ampio locale destinato ad officina

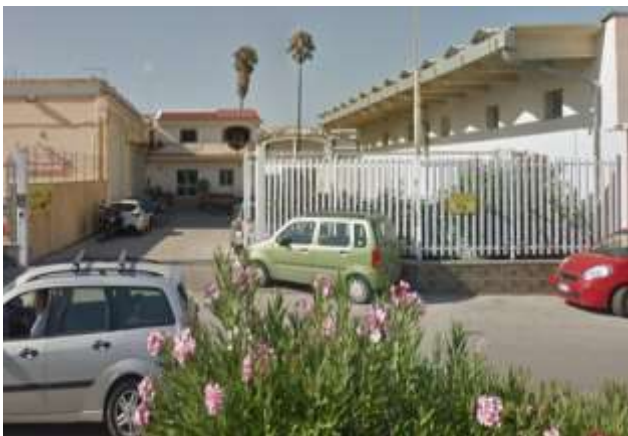
con un'area antistante catastalmente ad uso esclusivo, più uno scantinato indentificato al sub 9.

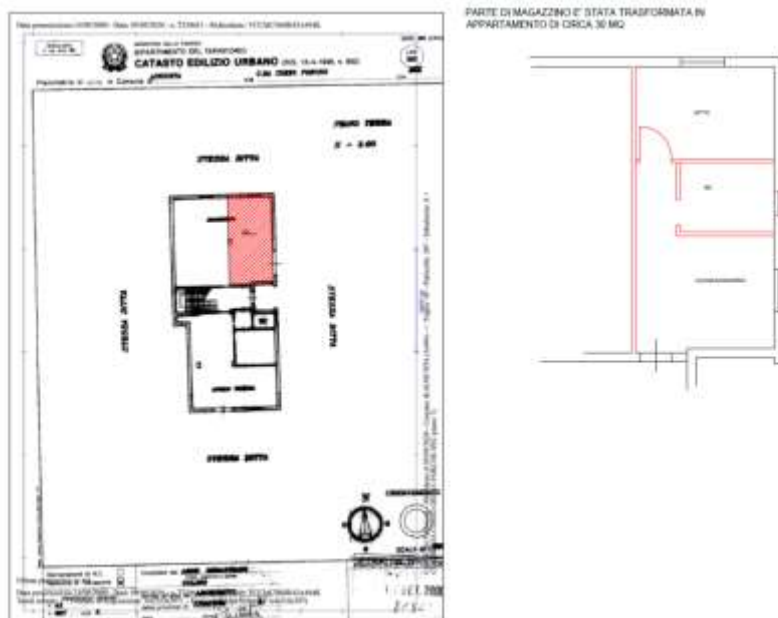
Androne dove vi è l'accesso dall'esterno (portoncino in vetro) per accedere all'appartamentino, al magazzino, agli uffici e al piano superiore dove vi è l'appartamento.

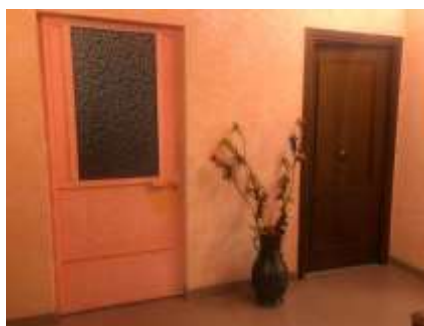
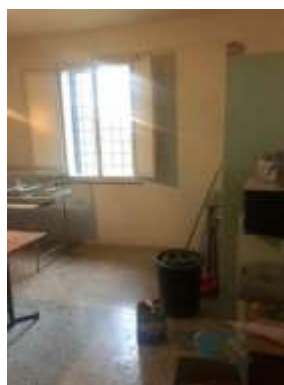
Appartamento ricavato all'interno dell'area destinata a magazzino

A questo importo occorre però sottrarre le somme che servirebbero o per sanare l'abuso edilizio (appartamentino) o per ripristinare i luoghi così come erano in origine. Questo importo presumibilmente può essere quantificato in 8.000,00 (ottomila) euro (regolarizzazione edilizia e catastale per le modifiche interne ecc) e pertanto in cifra tonda si ritiene che il valore di stima (prezzo a cui si possa effettuare l'acquisto o la vendita) sia di 125.500,00 euro

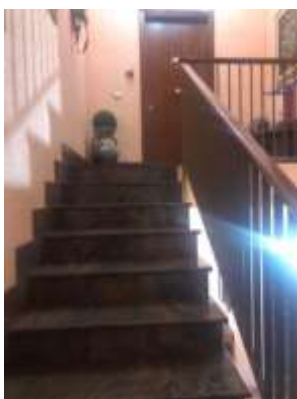
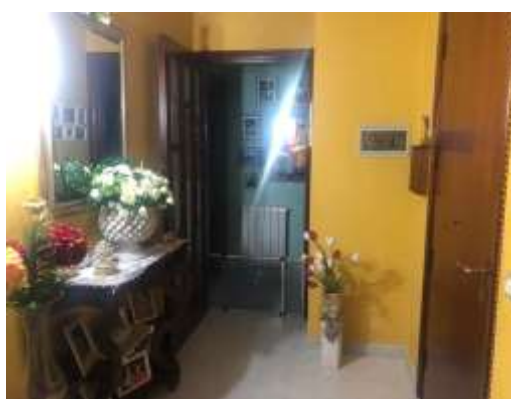
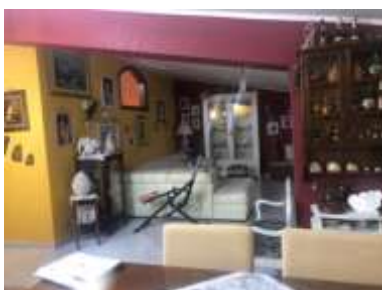
L'abitazione è composta da un ampio soggiorno, cucina tre camere da letto una lavanderia un bagno , un ampia terrazza a nord ed una veranda più piccola a sud. L'accesso è indipendente. L'immobile risulta ben soleggiato ed in buono stato di conservazione.
