TRIBUNALE di SIRACUSA

RELAZIONE DI CONSULENZA TECNICA D'UFFICIO

Procedimento: 37/2024 R.G.Es.

LOTTO 01

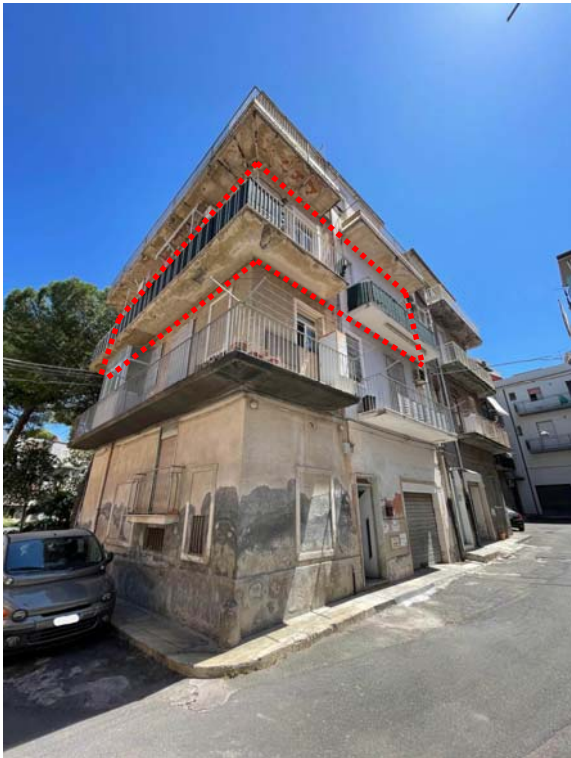
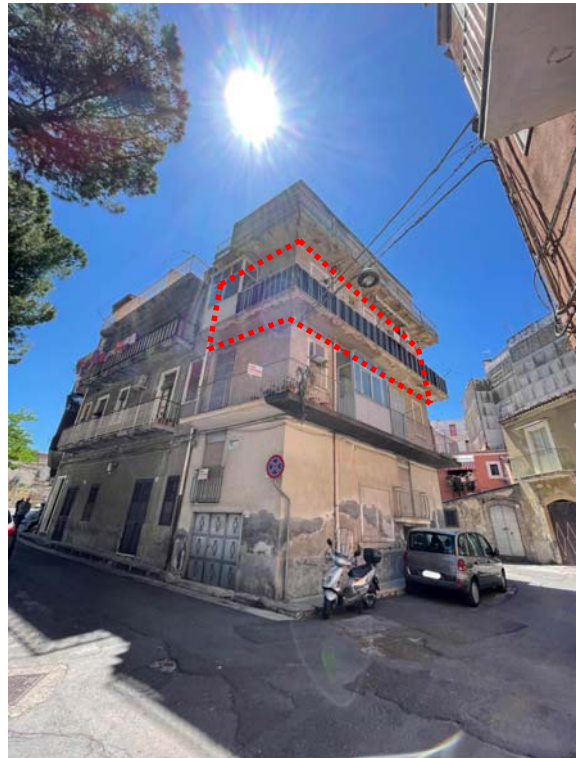
Le condizioni di manutenzione risultano di scarsa qualità per quanto riguarda le facciate esterne, ovvero l'edificio richiederebbe un intervento di ristrutturazione globale. I solai dei balconi hanno i ferri di armatura a vita, in alcuni balconi infatti sono state posizionate le reti di sicurezza per evitare ulteriore caduta di calcinacci, in estese zone l'intonaco risulta caduto, molte tracce d'impianti risultano a vista. All'interno dell'appartamento al piano secondo le condizioni di manutenzione risultano migliori rispetto alle facciate, ovvero non si evincono segni macroscopici di decadimento oltre la vetustà.

Vista esterna del fabbricato

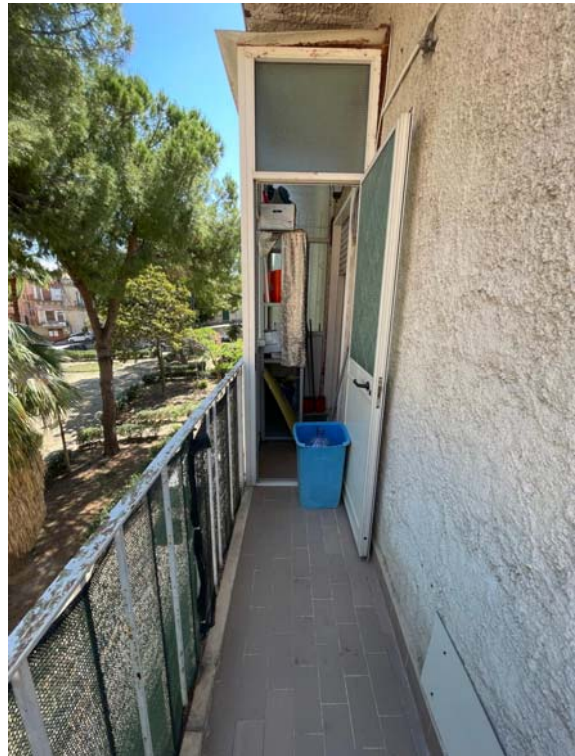
Si segnala inoltre la presenza di una struttura precaria a vetri irregolare, insistente sul balcone prospiciente Via Cecina. Trattandosi di affaccio pubblico e non su spazio privato, tale struttura precaria (ad uso lavanderia) non risulta regolarizzabile. **Anche in questo caso si prevede la rimozione e la messa in pristino dello stato originario dei luoghi.**

Balcone su Via Cecina

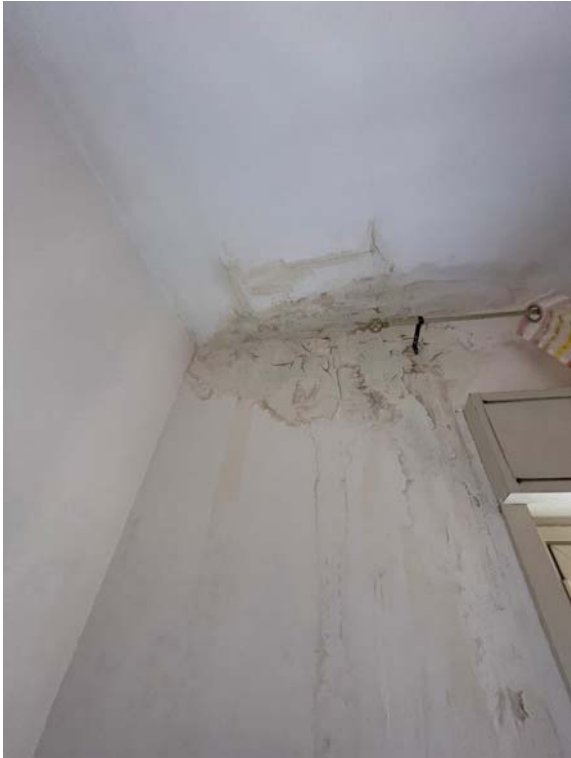
Condizioni di manutenzione interna

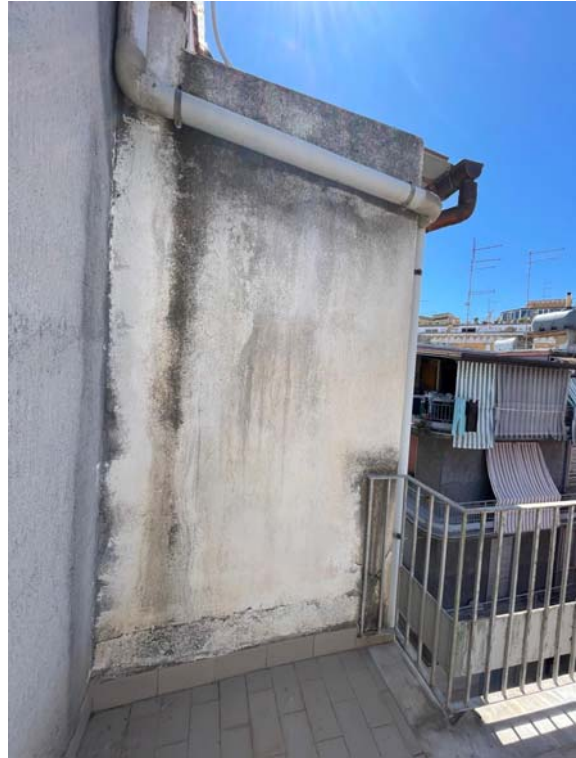
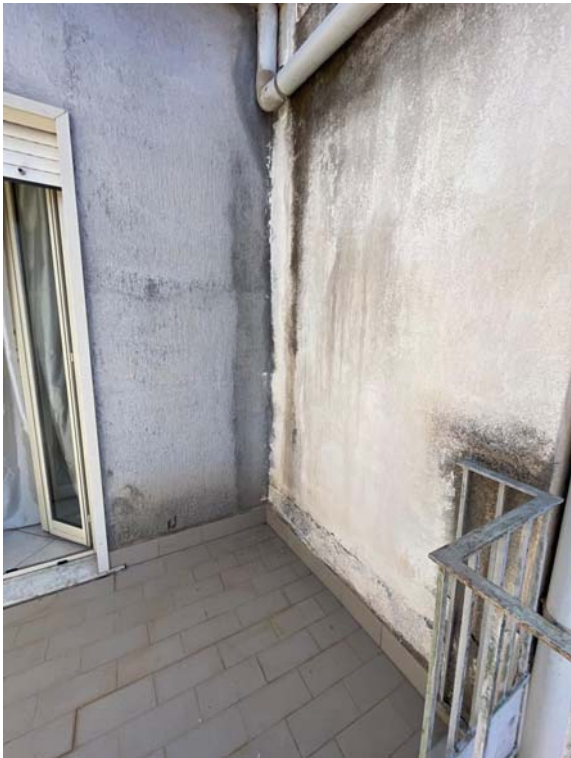
Condizioni di manutenzione esterna
