TRIBUNALE DI SIRACUSA

Procedimento n° **194/2011**
riunito al n° **404/2017**

CONSULENZA TECNICA D'UFFICIO RELAZIONE DI STIMA

LOTTO 1 (lotto unico)

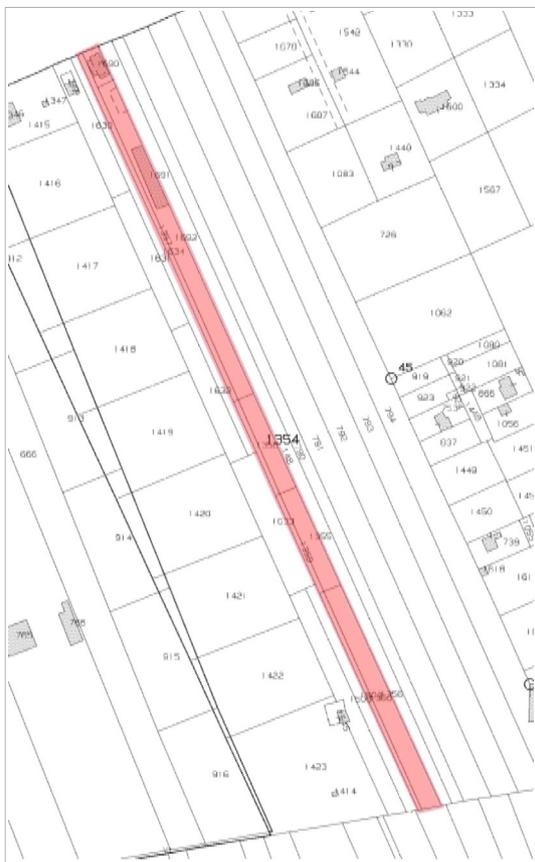
Stralcio foglio di mappa 35 di Portopalo di C.P.

L'Estratto di Mappa e l'ortofoto satellitare allegati ne evidenziano il perimetro, che appare come una lunga striscia di terreno.
