## TRIBUNALE DI SIRACUSA – ESECUZIONI IMMOBILIARI

### CONSULENZA TECNICA D'UFFICIO NELLA PROCEDURA IMMOBILIARE N.333/2017

## 2 | Relazione di Stima Lotto unico

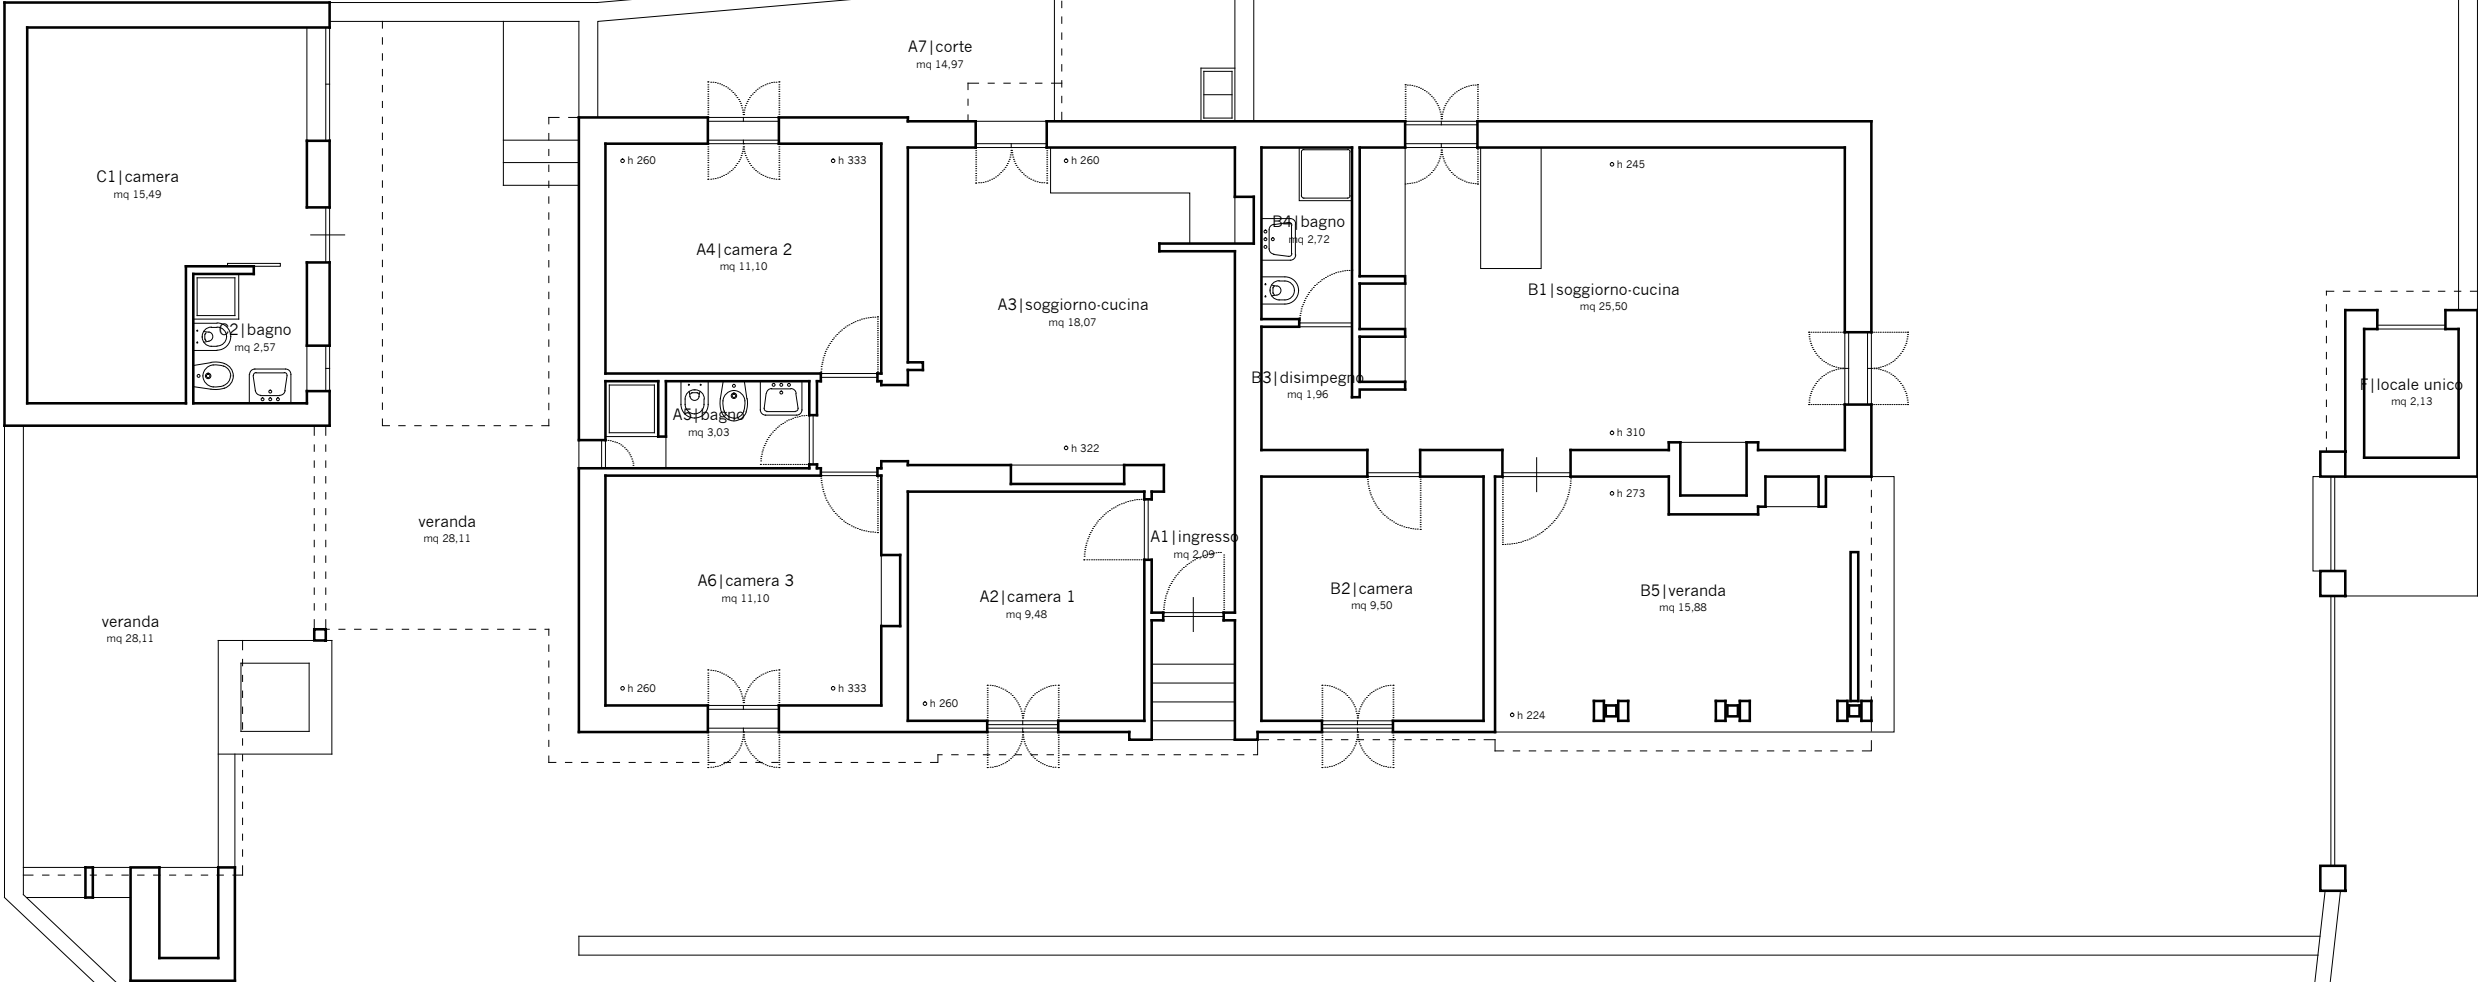
disegno | 3

Lotto unico, planimetria delle unità immobiliari A, B, C e F

Il fabbricato principale, indicato nei disegni con le lettere A e B, è oggi alterato rispetto alla sua conformazione originaria, riportata dalla planimetria catastale (Allegato 4.4). Questo immobile era infatti un unico villino con un'ampia veranda posta sull'angolo nord-est. Oggi una parte della veranda è stata chiusa e il villino è stato diviso in due unità immobiliari distinte, con differenti porte d'accesso (disegno 3).

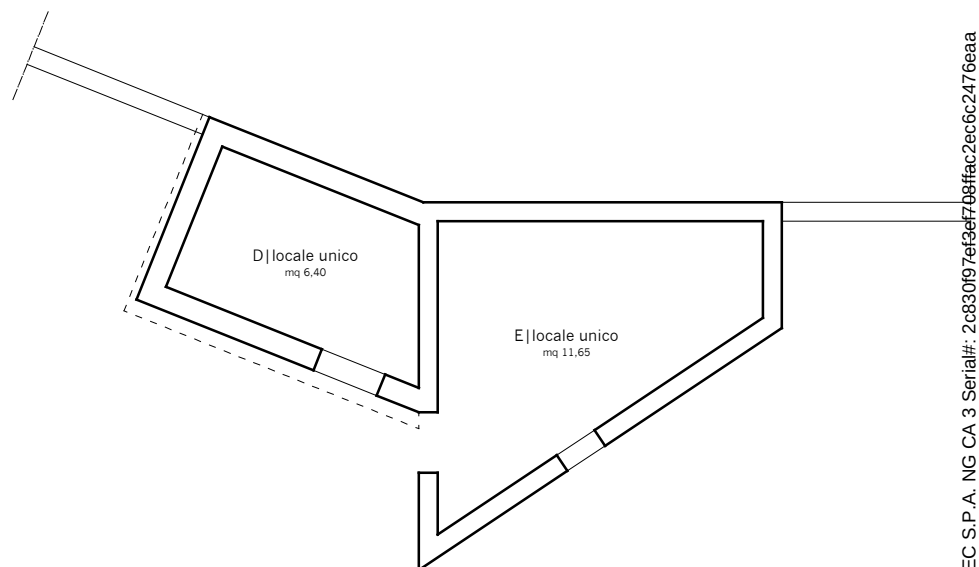
## disegno | 4

Lotto unico, planimetria delle unità immobiliari D ed E

All'interno della proprietà oggetto di pignoramento, denominati dalla planimetria catastale come "deposito attrezzi", sono presenti due piccole unità immobiliari (disegno 4). La prima è un corpo monostanza della superficie interna di 6,40 m<sup>2</sup>, dotata di una porta

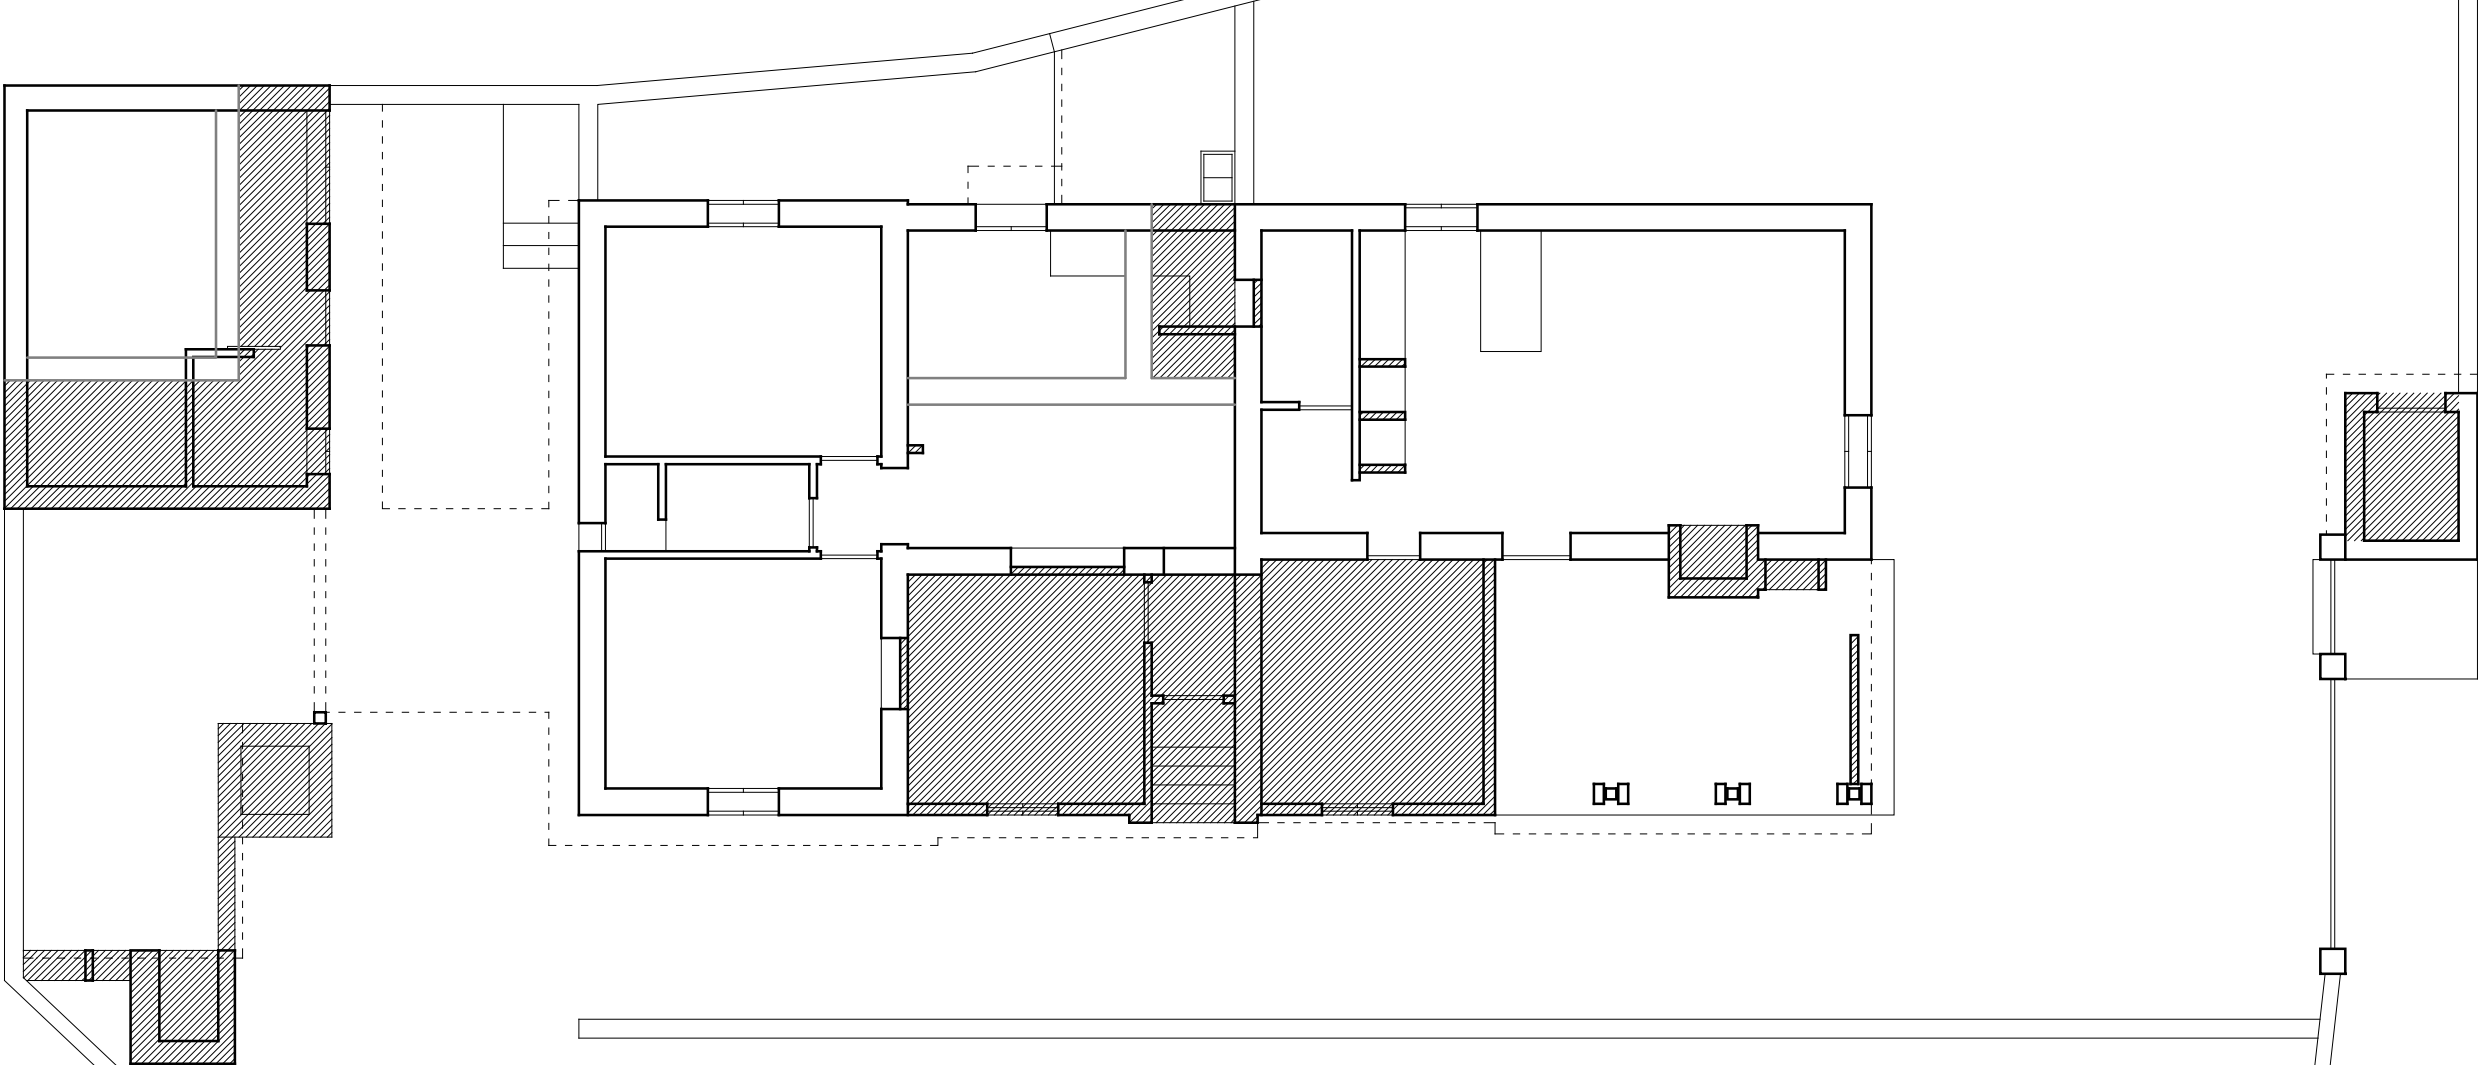
disegno | 5

porzioni di fabbricati non sanabili

porzioni di fabbricati modificati

Lotto unico, planimetria delle unità immobiliari A, B, C e F  
con evidenziate le porzioni non sanabili

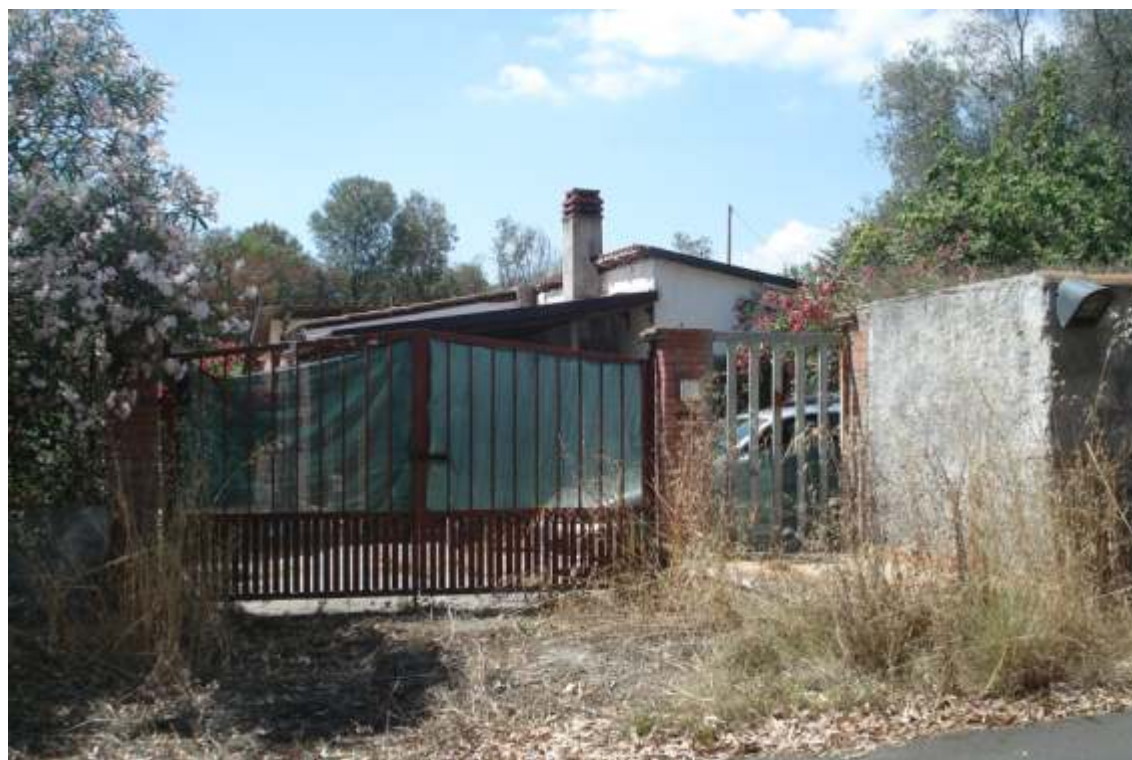
4\_ingresso all'area di pertinenza del bene

Si accede all'area di pertinenza del bene da un doppio ingresso, uno pedonale e uno carrabile, posizionati sul lato nord del terreno (foto 4).

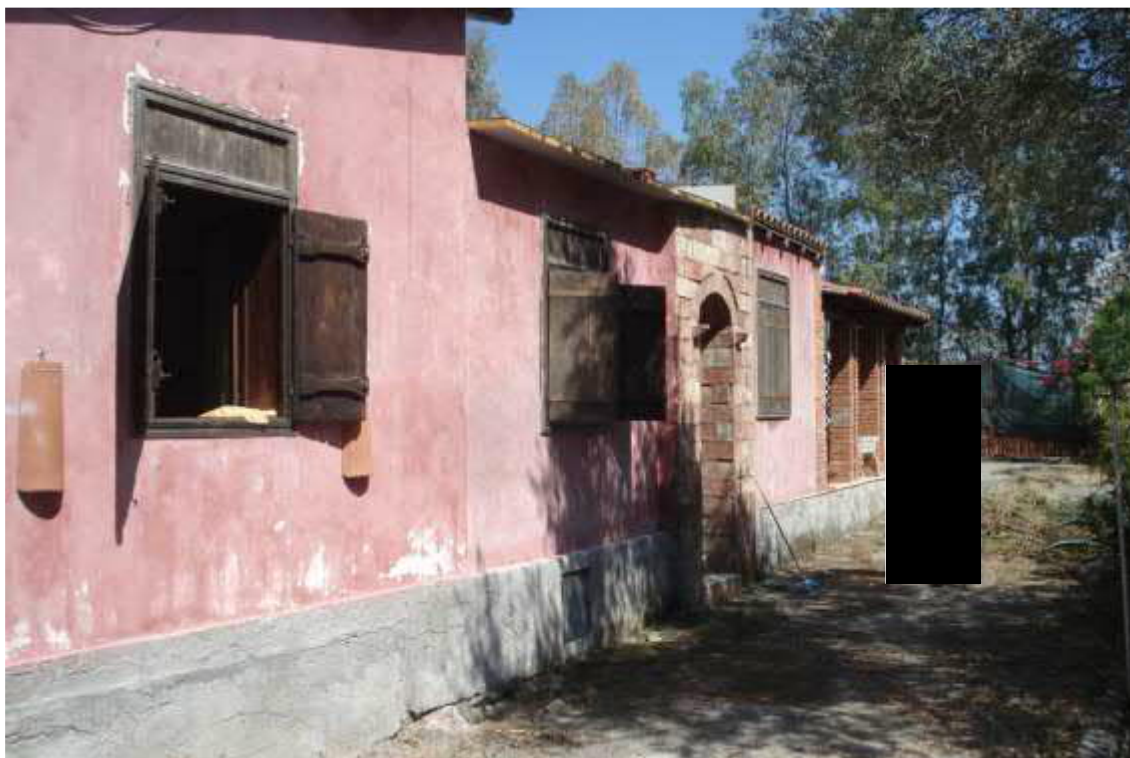
5\_il lato est del fabbricato principale

L'accesso all'unità immobiliare A avviene tramite una porta collocata sul lato est del fabbricato (foto 5, disegno 3), e sollevata di qualche gradino rispetto il piano di campagna. Varcando la porta d'ingresso si accede a un piccolo disimpegno di circa 2 m<sup>2</sup> (A1 | ingresso). Da questo piccolo ingresso si può accedere, sulla sinistra, a una camera

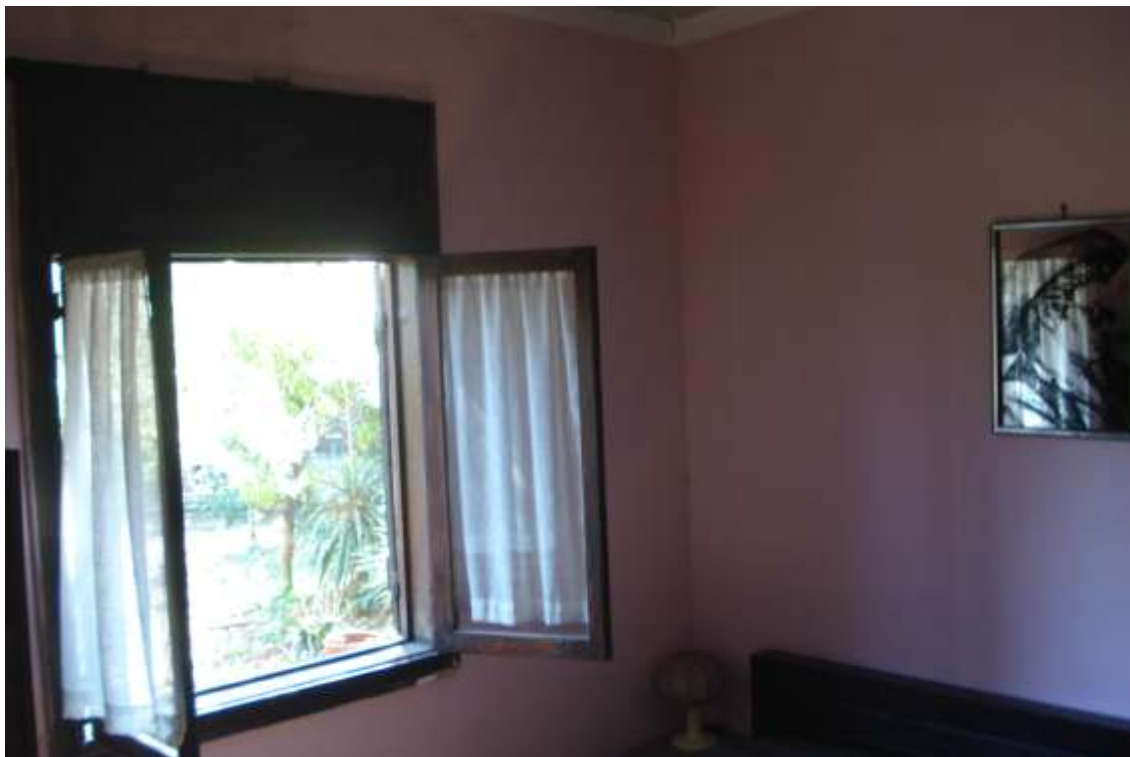
6\_A2|camera 1

(A2|camera 1), un locale di quasi 10 m<sup>2</sup>, dotato di una finestra sul lato est (foto 6). Questo locale è stato ricavato successivamente, modificando il fabbricato originario.

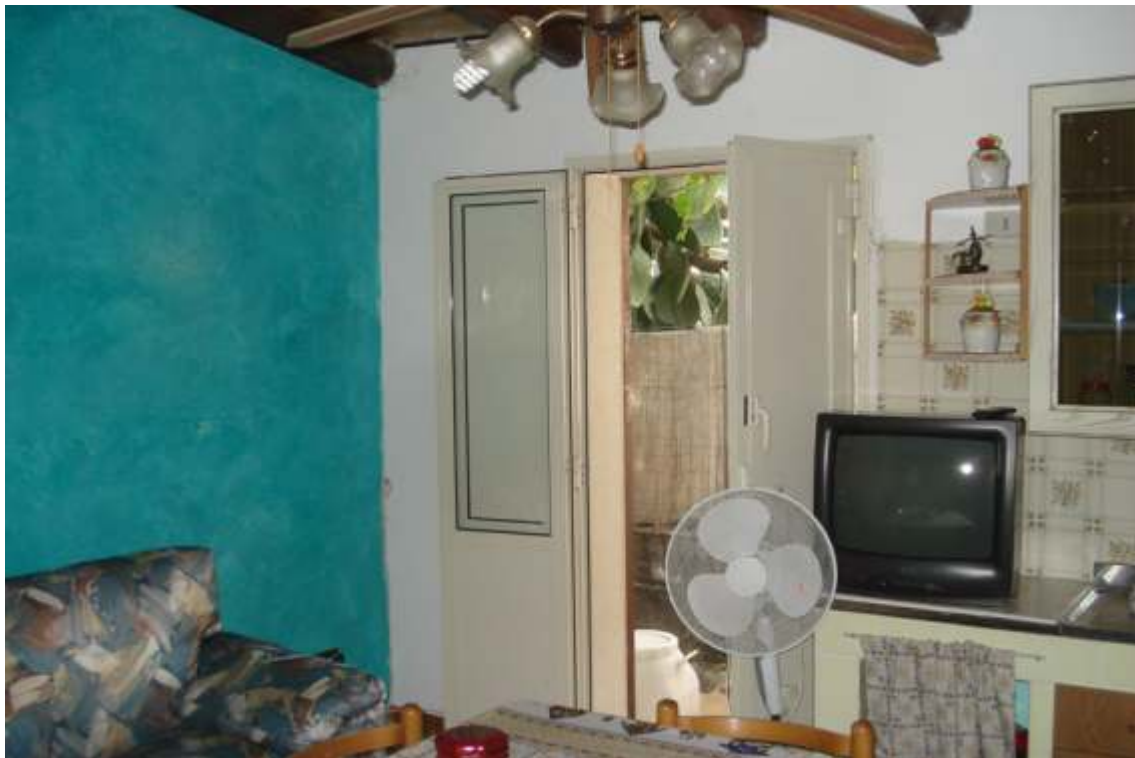
7\_A3|soggiorno-cucina, la portafinestra sul lato ovest

L'altro ambiente accessibile dall'ingresso è il soggiorno-cucina (A3|soggiorno-cucina), un ambiente di circa 18 m<sup>2</sup>, fornito di una portafinestra sul lato ovest e di una cucina in muratura, ad L (foto 7-8).

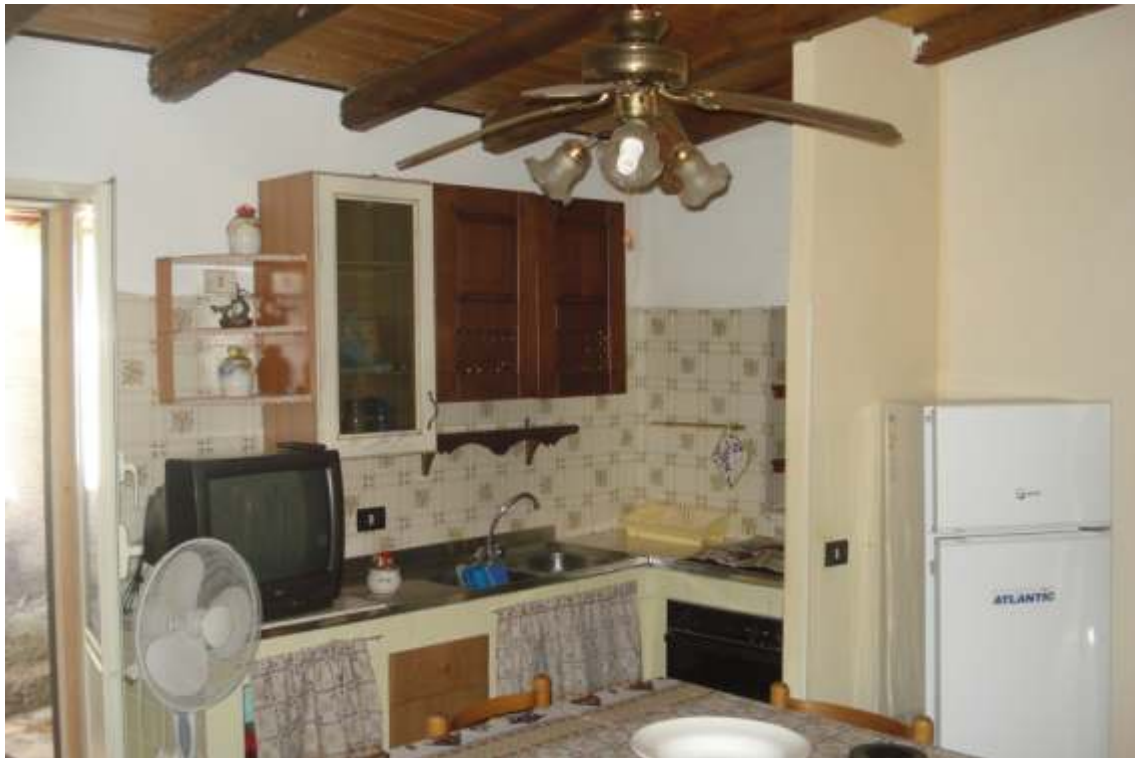
8\_A3|soggiorno-cucina, la cucina in muratura

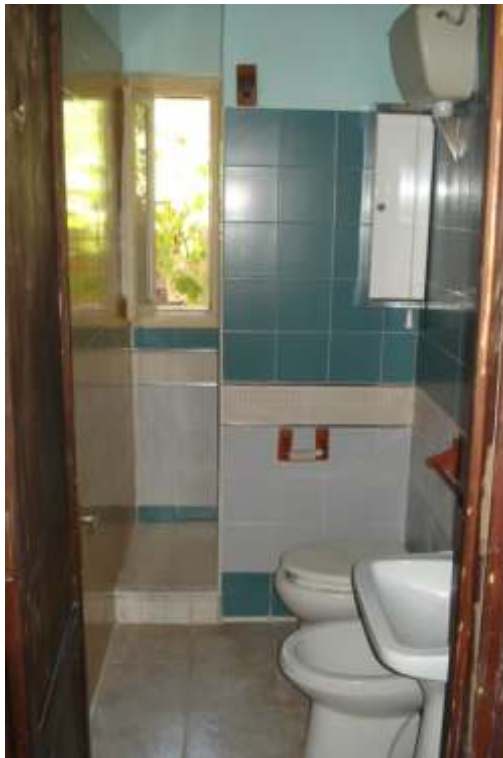
10\_A5 | bagno

Il bagno (A5|bagno) è un ambiente di appena 3 m<sup>2</sup>, dotato di una piccola finestra, lavabo a colonna, vaso igienico con cassetta di scarico esterna, bidet e una doccia, separata dalla restante parte di bagno da una parete (foto 10). Il pavimento e le pareti sono rivestite di piastrelle, quest'ultime fino a un'altezza di circa 2,00 metri dal pavimento, mentre la restante parte è intonacata e tinteggiata di azzurro.

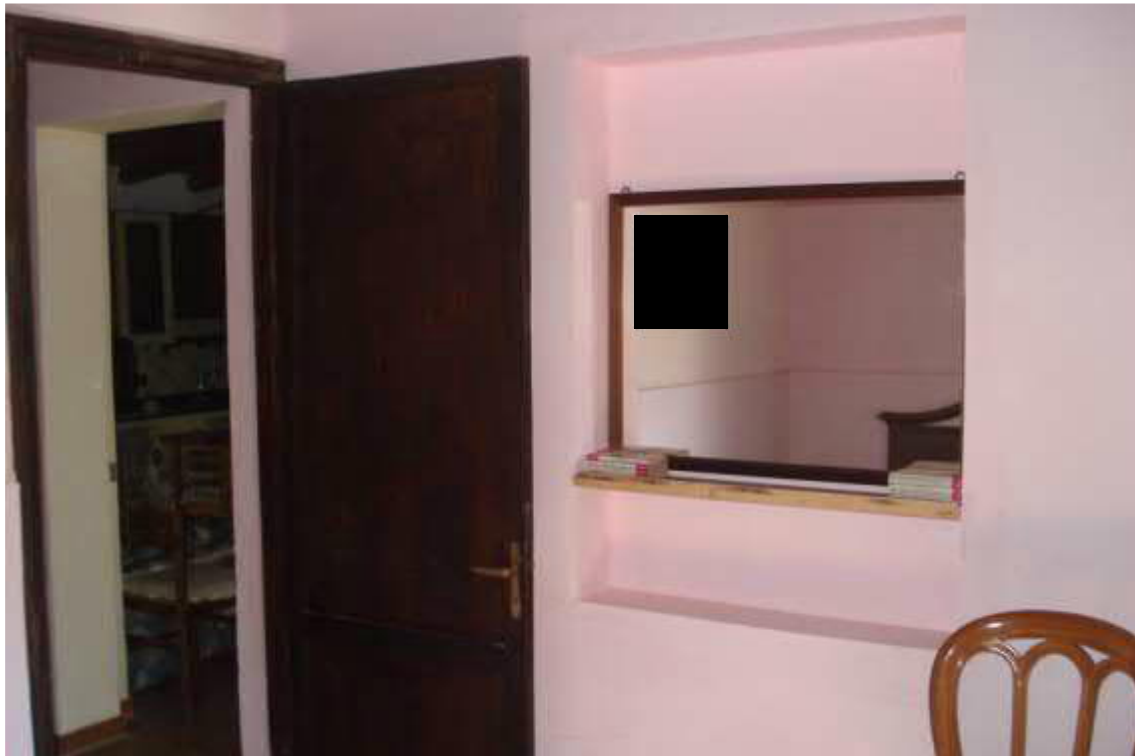
12\_A6 | camera 3, la porta d'accesso, sulla destra il vano murato di una finestra

L'ultima stanza (A6|camera 3) è un locale disposto simmetricamente rispetto alla camera 2, ed è quindi della stessa dimensione (11 m<sup>2</sup>), e dotato di una finestra sul lato est (foto 11-12).

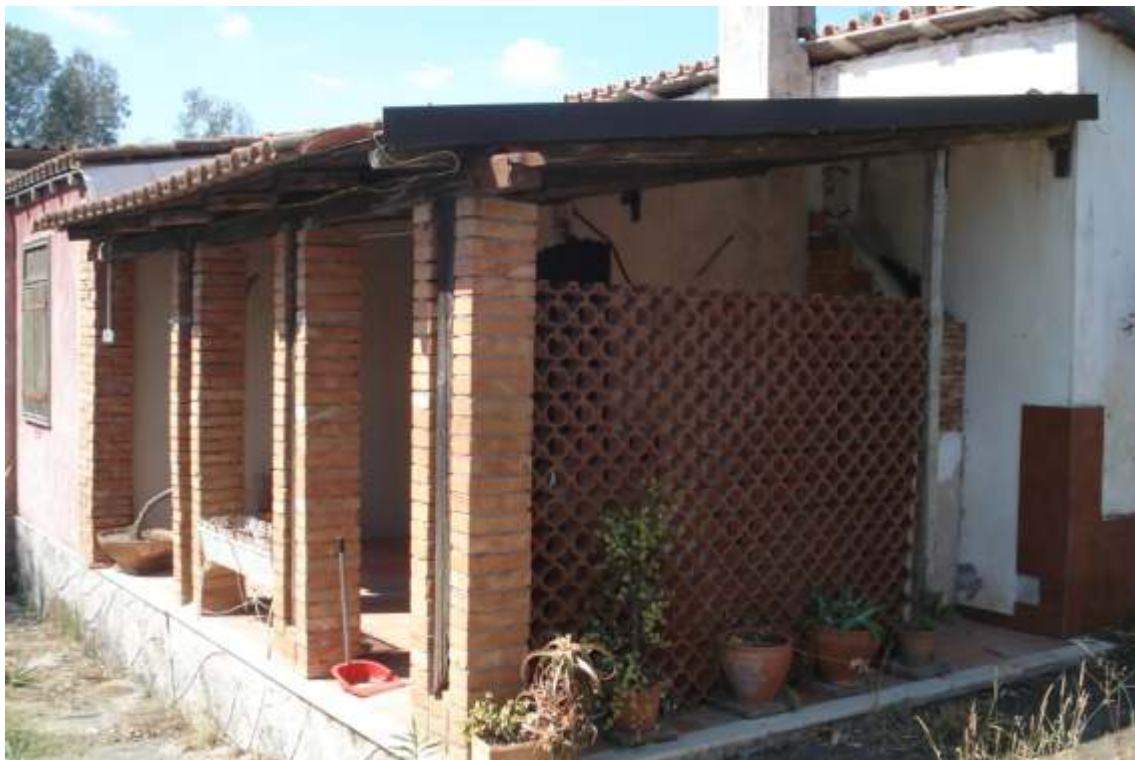
17\_B5|veranda

L'accesso all'unità immobiliare B (disegno 2) avviene sempre dal lato est del fabbricato (disegno 3, foto 15-16), attraversando il portico (B5|veranda). Quest'ultimo è un'area coperta di quasi 16 m<sup>2</sup>, oggi modificata in quanto la camera è stata realizzata solo successivamente, chiudendo parte del portico, che nella sua configurazione originaria era dunque di maggiore dimensione (foto 17).

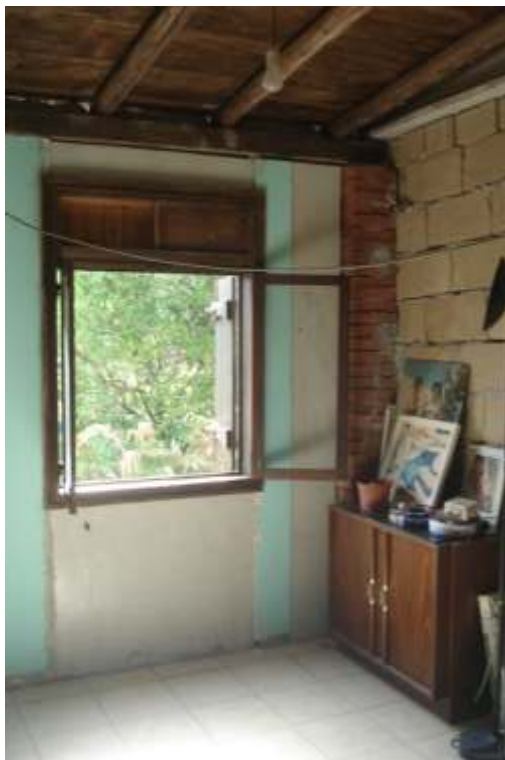
19\_B2 | camera, vista verso il lato sud

chiudendo parte del portico d'ingresso. Come si può verificare osservando le fotografie (foto 19/21) la stanza non è rifinita, presentando: sui lati nord ed est pannelli di cartongesso grezzi, sul lato sud una parete di blocchi di tufo non rifinita, e sul lato ovest una parete non rifinita che presenta fessurazioni e distacchi (foto 21).

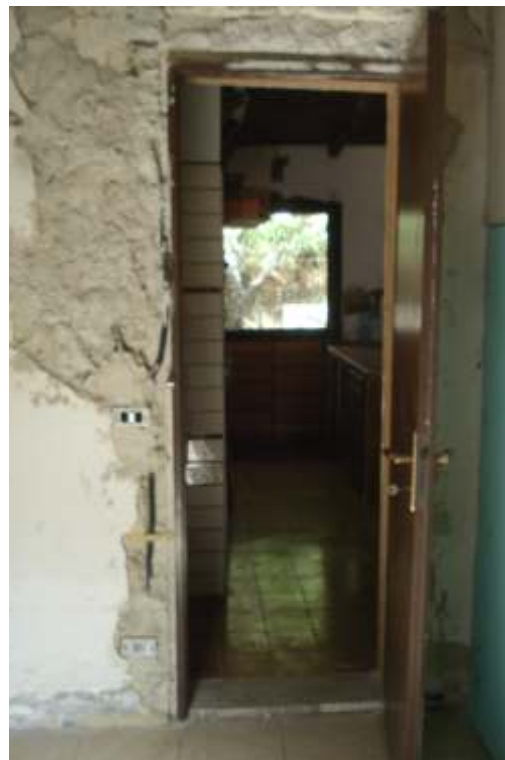
20\_B2 | camera, vista verso il lato ovest

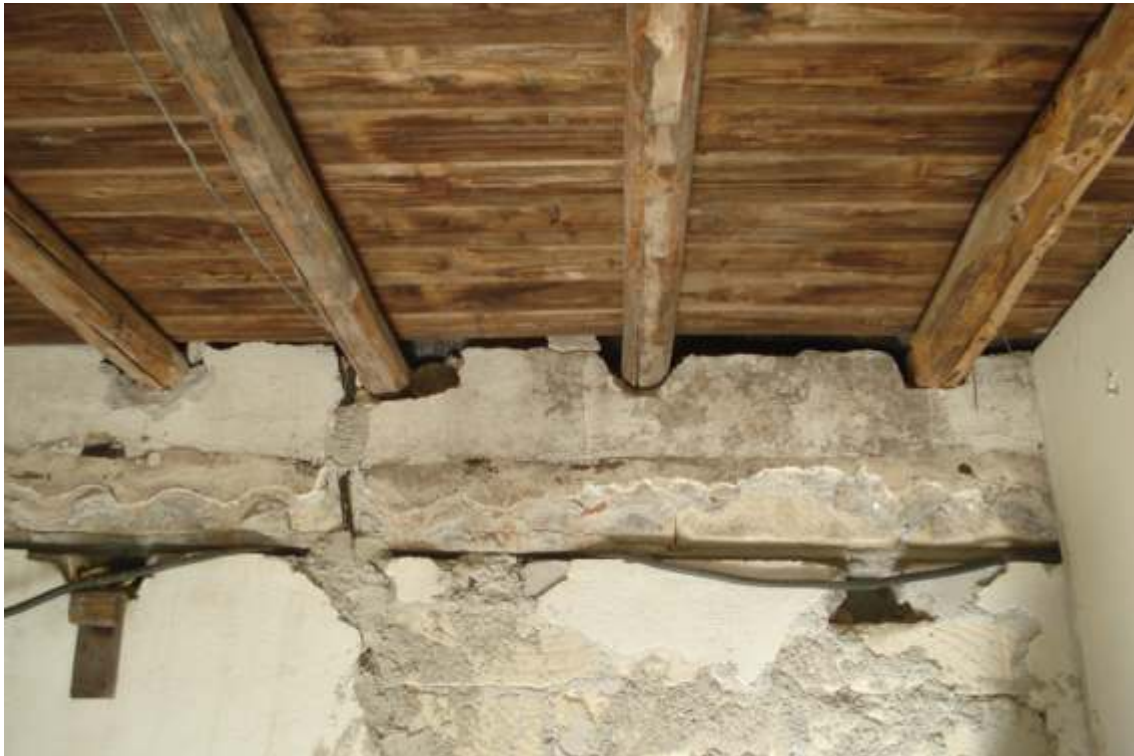
21\_B2 | camera, vista della copertura

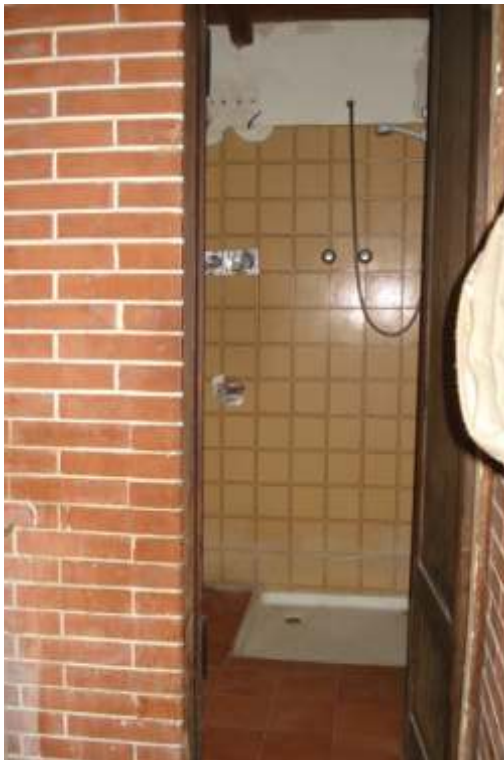
22\_B4 | bagno

Tramite un disimpegno, infine, si può giungere all'ultima stanza dell'unità immobiliare, un bagno (B4|bagno), di 2,72 m<sup>2</sup>, dotato di doccia, lavabo e vaso igienico (foto 22).

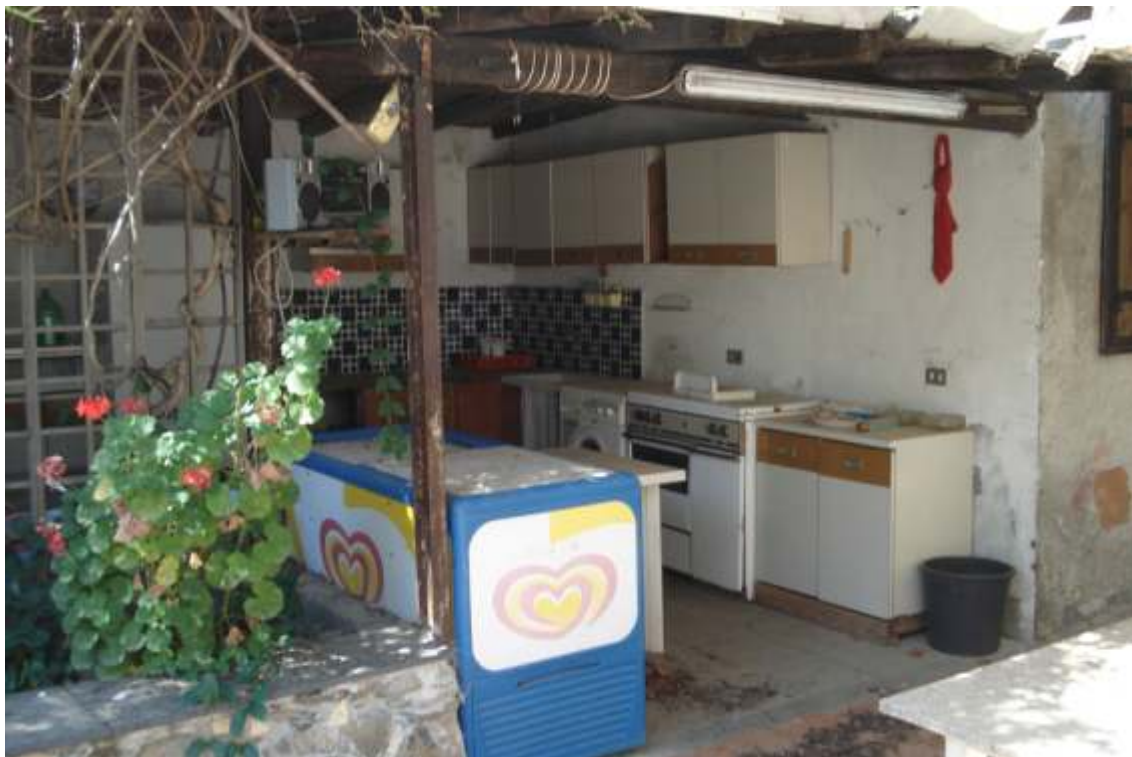
27\_vista della veranda attrezzata, la cucina esterna

Fra il corpo C e l'immobile principale è presente un'area esterna attrezzata della dimensione complessiva di 28 m<sup>2</sup> (foto 26/29). L'area è coperta in parte con una struttura metallica e dei teli, in parte con una copertura lignea, simile a quella del corpo C. La veranda è anche dotata di una cucina esterna (foto 27) e di un forno in muratura (foto 29).

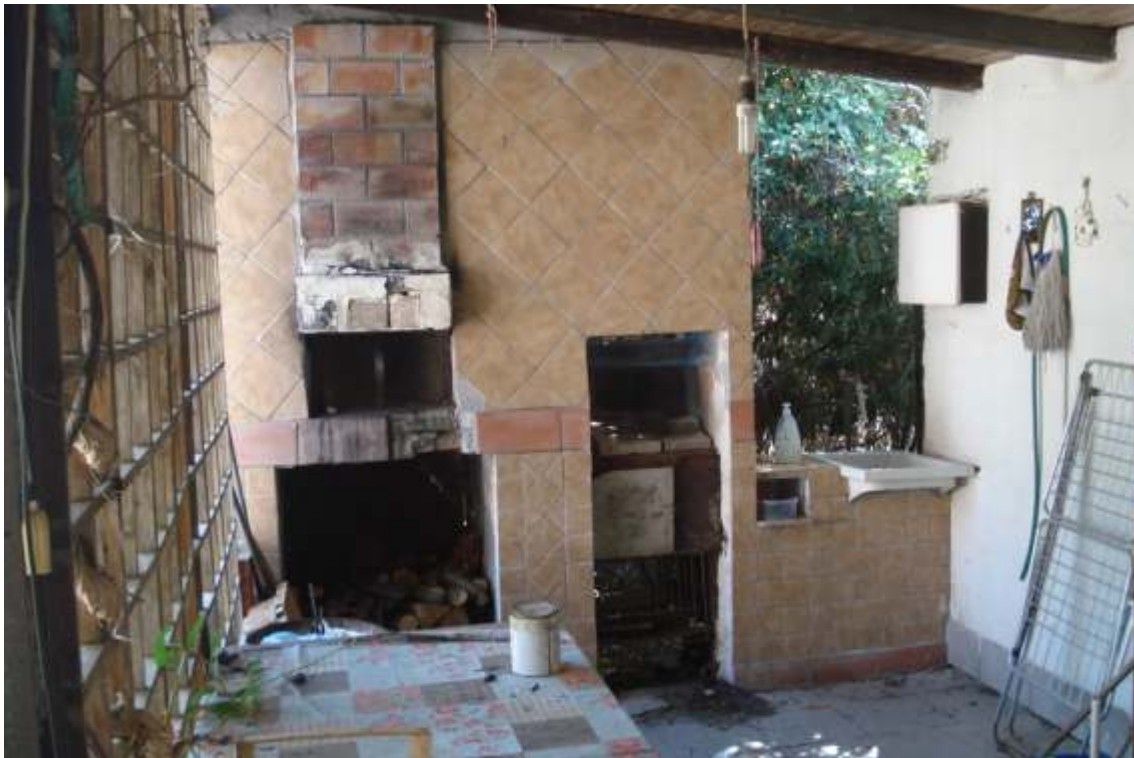
29\_vista della veranda attrezzata, il forno esterno

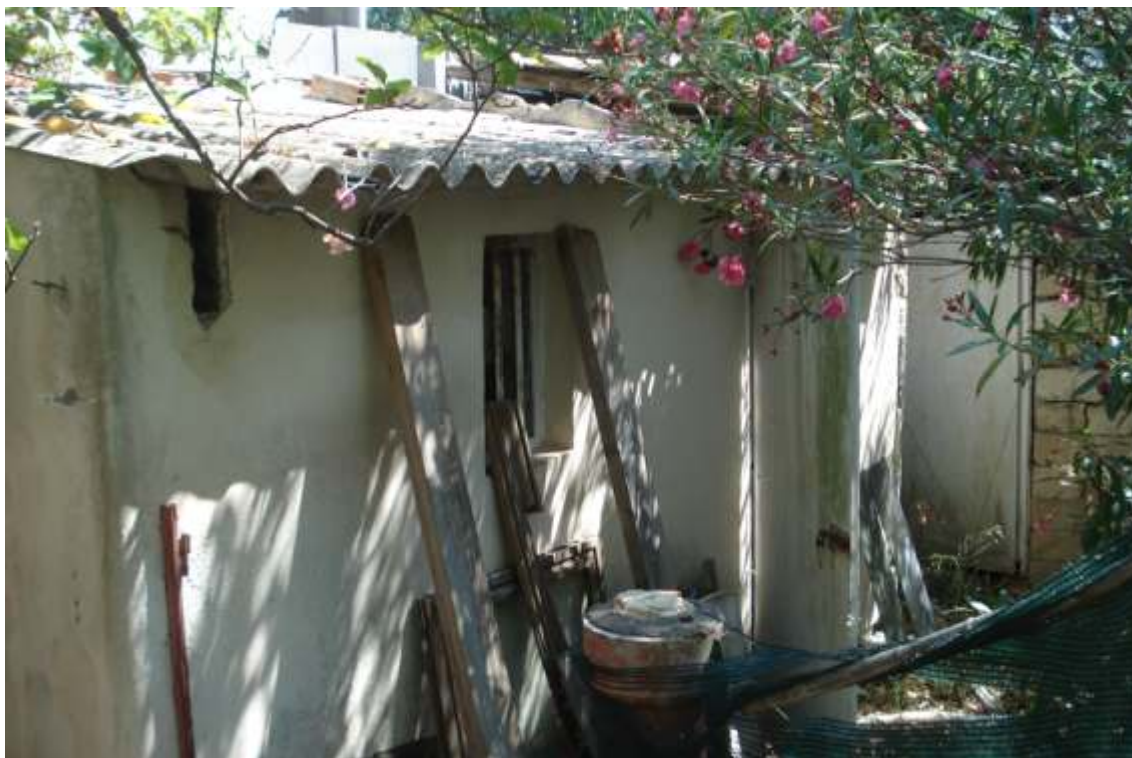
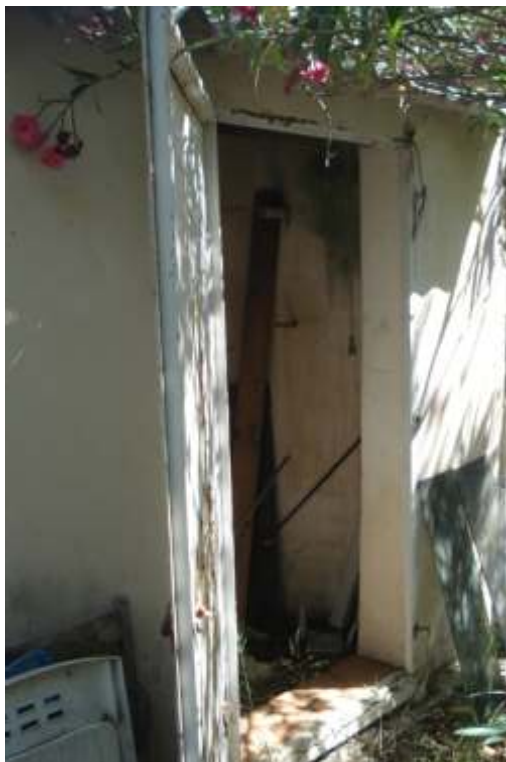
30\_D | locale unico

31\_D | locale unico

d'accesso e di una piccola finestra. È un corpo fatiscente, realizzato in muratura, intonacato e tinteggiato di bianco e chiuso superiormente da una copertura di lamiera ondulata (foto 30-31). Il secondo è anch'esso un corpo monostanza, della superficie interna di 11,65 m<sup>2</sup>, dotato di una porta d'accesso e di una finestra, e realizzato in muratura portante. Questo corpo è in stato di rudere, con profonde lesioni alle pareti, con le superfici esterne non intonacate e la copertura, di lamiera ondulata, non perfettamente aderente alla partitura muraria (foto 32/34).

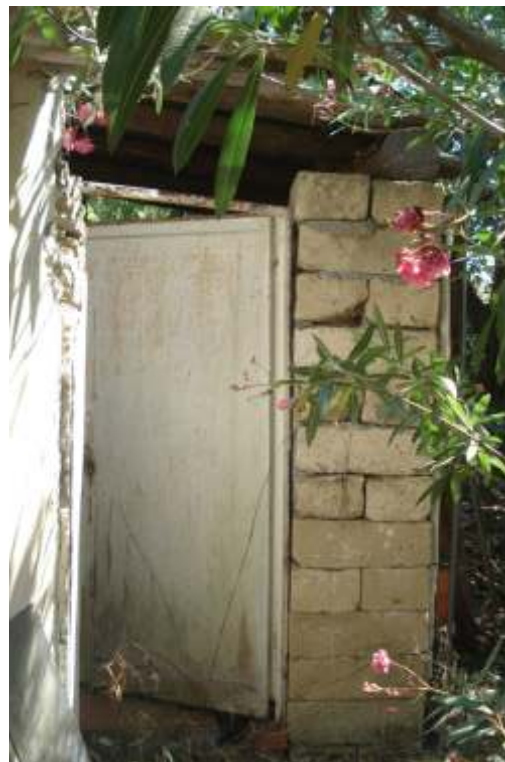
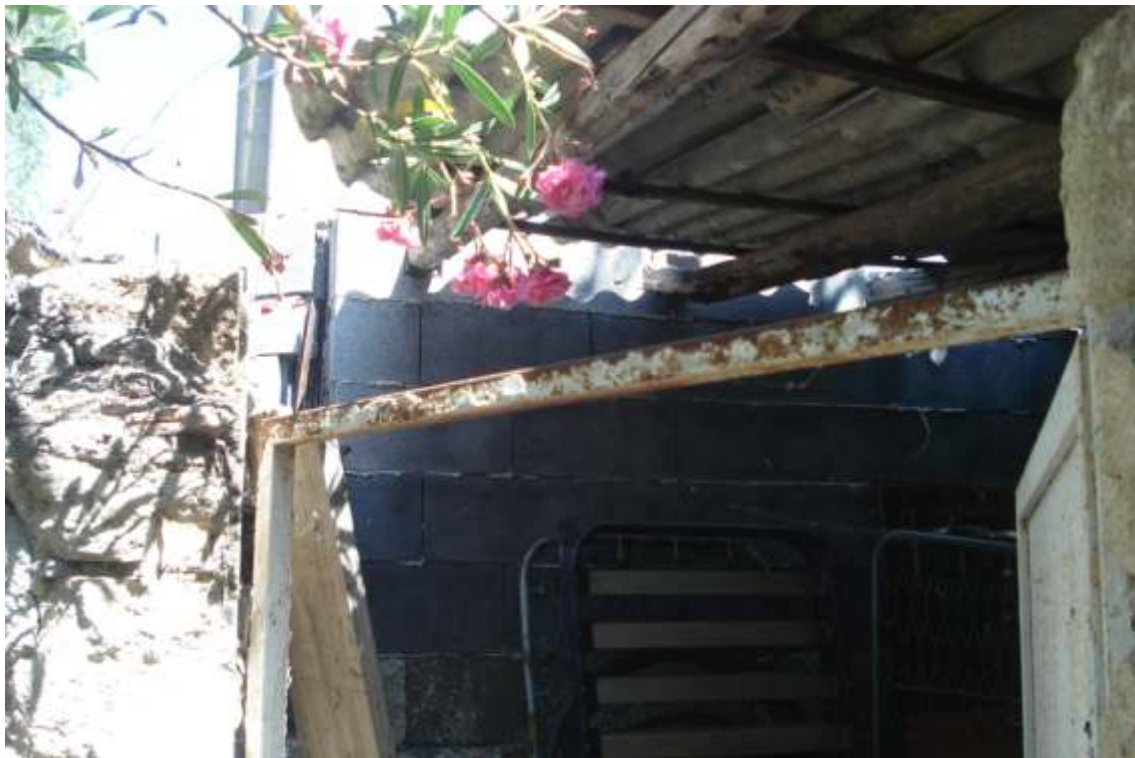
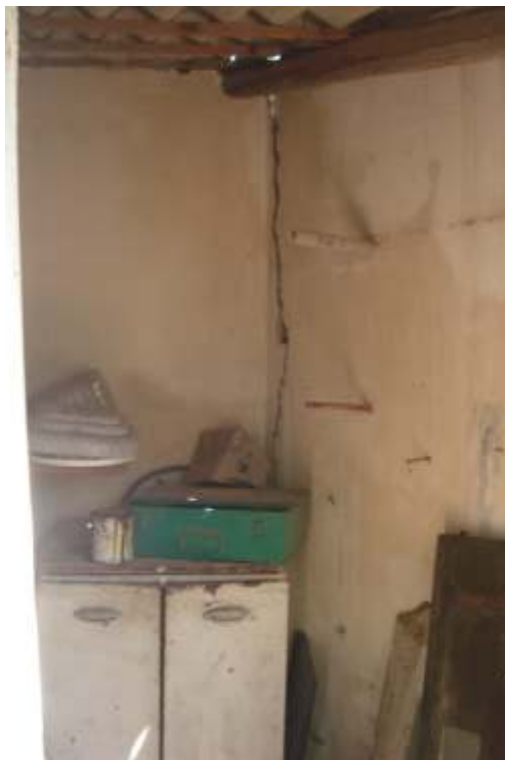
32\_E | locale unico

33\_E | locale unico

34\_E | locale unico

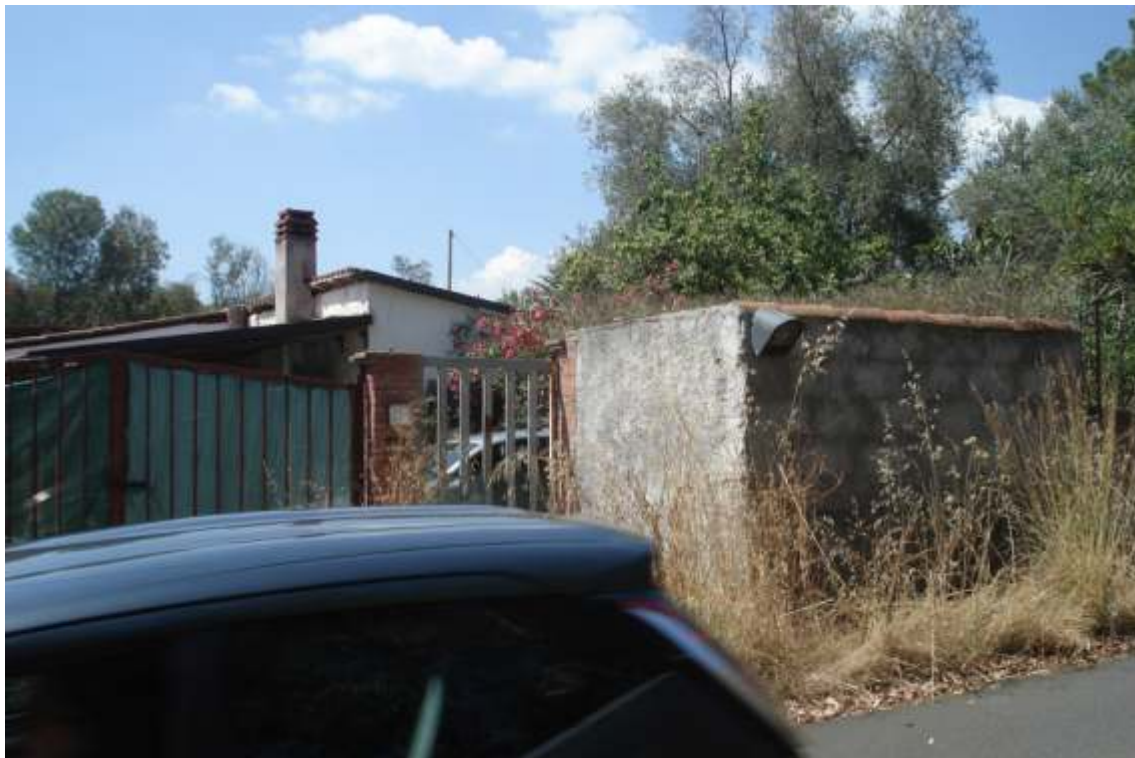
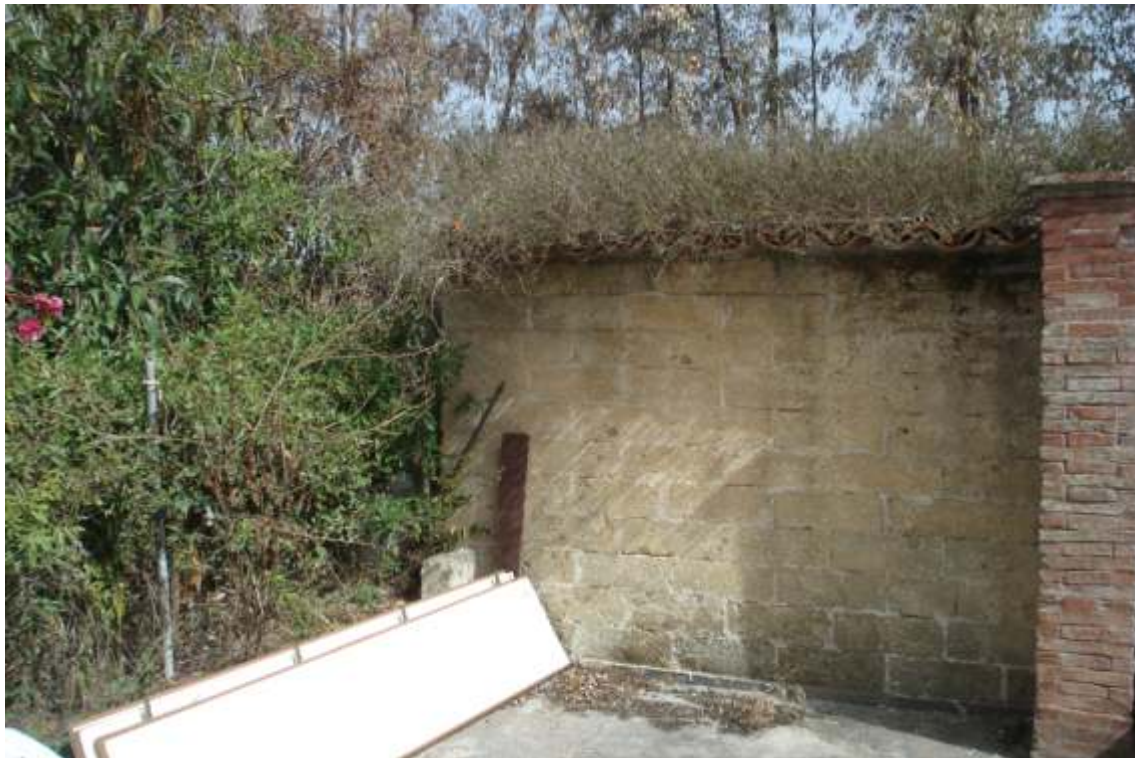
35\_F|locale unico

36\_F|locale unico

L'ultimo corpo accessorio presente è un altro deposito, collocato lungo il perimetro della proprietà, di fianco al cancello pedonale d'accesso (disegno 3). Ha una superficie interna di appena 2 m<sup>2</sup>, è dotato di una porta d'accesso, e i prospetti sud ed est, quelli rivolti all'interno della proprietà in oggetto, non sono rifiniti (foto 35-36).

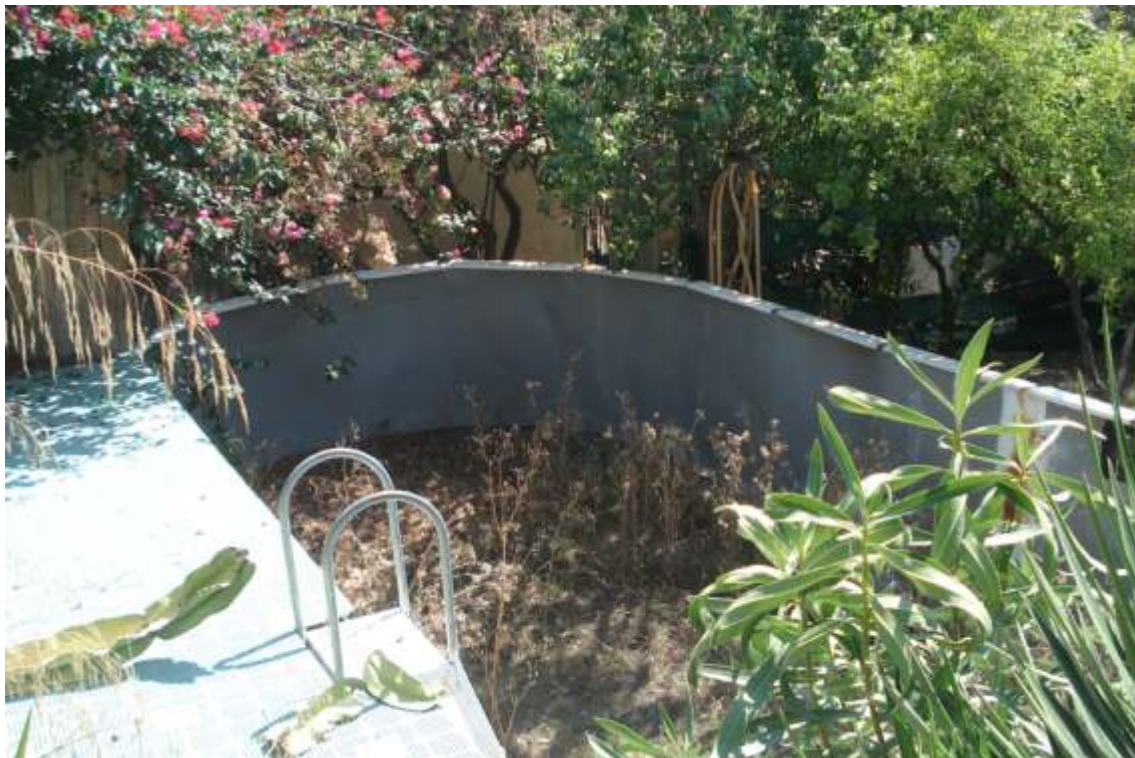
39\_la piscina fuori terra

La proprietà in oggetto è inoltre dotata di un terreno della superficie complessiva di 7,05 are (705 m<sup>2</sup>), esclusa l'area di sedime dei fabbricati. All'interno del terreno sono presenti numerosi alberi ma la vegetazione necessita di manodopera (foto 37-38). È inoltre presente una piscina fuori terra, in evidente stato di abbandono (foto 39).
