# TRIBUNALE DI TERMINI IMERESE

Perizia dell'Esperto ex art. 568 c.p.c. Arch. De Leo Vincenzo, nell'Esecuzione Immobiliare 75/2019 del R.G.E.

**BENE N° 1 - MAGAZZINO UBICATO A ALTAVILLA MILICIA (PA) - VIA SERRA MOLINAZZO N° 19/21 (C.DA SOTTOSERRA), PIANO S1**

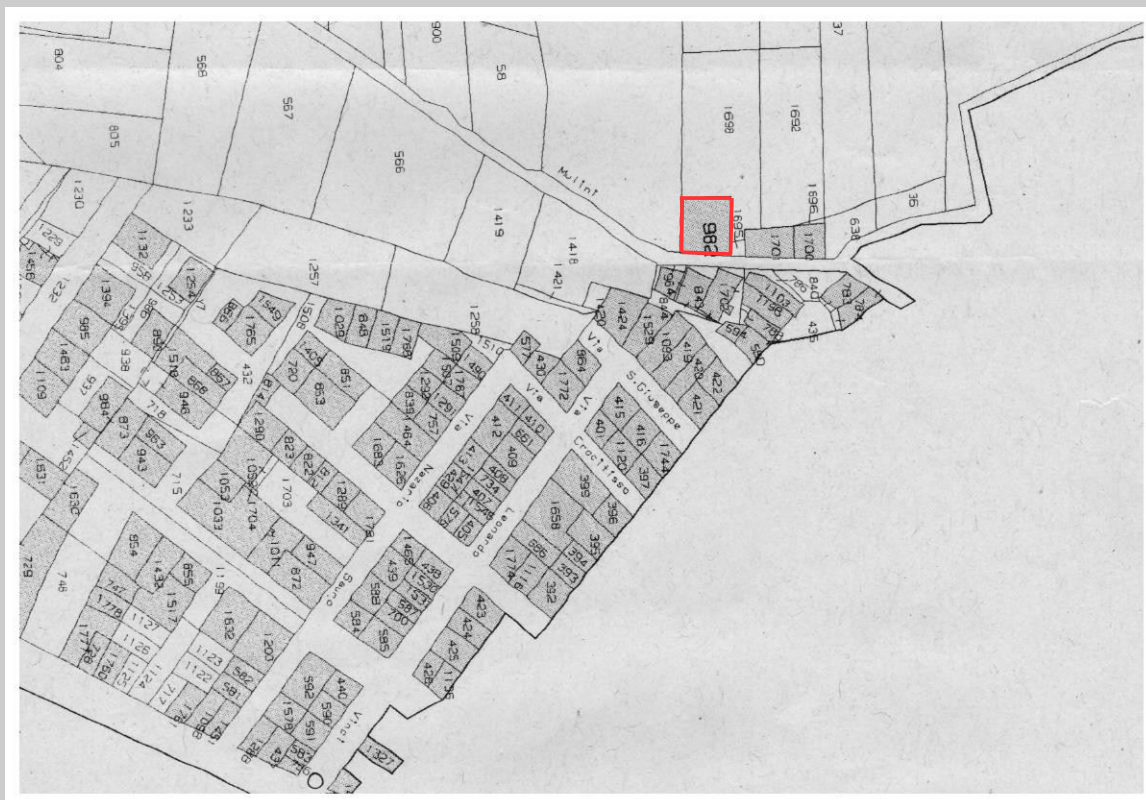
Estratto di Mappa

Dal raffronto dell'estratto di mappa catastale con l'immagine satellitare, il fabbricato di cui alla particella 982, compreso tra la Via Sottoserra e l'area libera retrostante, appare ben definito ed identificabile.

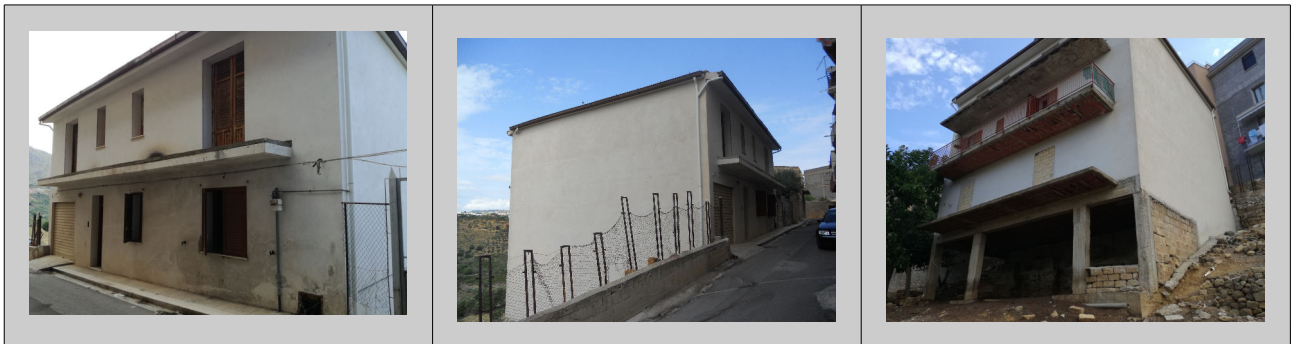
### ESTRATTO FOTOGRAFICO DELL'ALLEGATO 5

Lo stato fisico dell'intero edificio, complessivamente è in mediocri condizioni, poichè, per quanto visibile, si rilevano danni alle solette dei balconi con parziale sfondellamento delle solette e scopertura dei ferri di armatura.

Lo stato d'uso dell'intero edificio, appare in mediocri condizioni, in parte per lo stato grezzo di talune porzioni e in parte per l'assenza di manutenzione delle componenti edilizie.

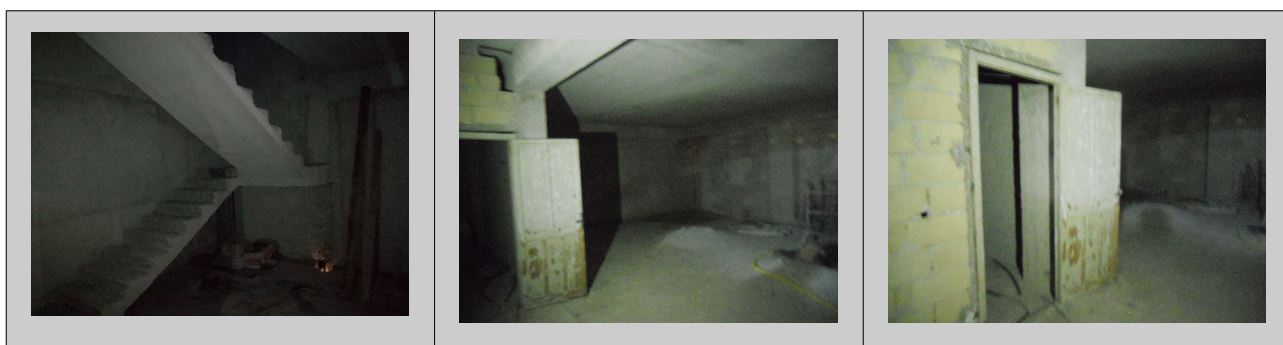
## ESTRATTO FOTOGRAFICO DELL'ALLEGATO 6

Lo stato fisico del bene, complessivamente è in mediocri condizioni, poichè, per quanto visibile, si rilevano danni alla soletta della corte/balcone di sua pertinenza con parziale sfondellamento e scopertura dei ferri di armatura.

Lo stato d'uso del bene, appare in mediocri condizioni, in parte per lo stato grezzo in cui si trova per cui è privo di impianti (idrico ed elettrico), di pavimentazione, di tonachina, di infissi.

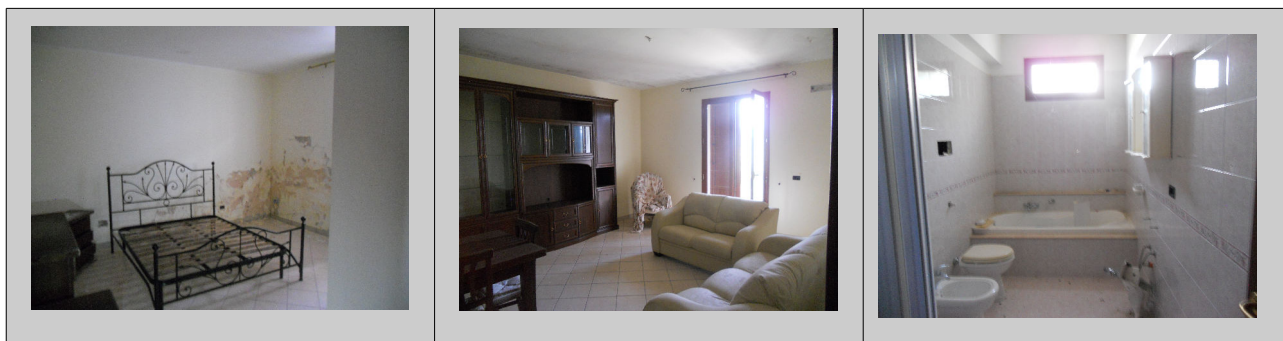
## ESTRATTO FOTOGRAFICO DELL'ALLEGATO 7

Lo stato fisico del bene è in sufficienti condizioni poichè, per quanto visibile, non si ravvisano danni alle strutture portanti, ad esclusione dello stato di degrado del sottobalcone.

Lo stato d'uso del bene in è scadenti condizioni per l'insufficiente manutenzione delle componenti edilizie, che sebbene rinnovate risultano danneggiate dallo stato di abbandono.

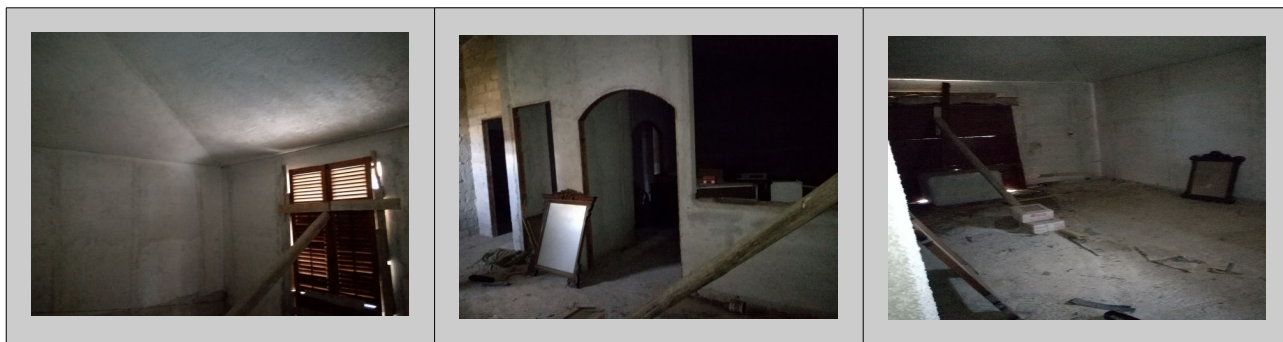
## ESTRATTO FOTOGRAFICO DELL'ALLEGATO 8

Lo stato fisico del bene è in sufficienti condizioni poichè, per quanto visibile, non si ravvisano danni alle strutture portanti, ad esclusione dello stato di degrado del sottobalcone di retrospetto.

Lo stato d'uso del bene in è scadenti condizioni per lo stato di cantiere in cui si trova.
