TRIBUNALE DI TERMINI IMERESE

CONSULENZA TECNICA D'UFFICIO

PERIZIA DI STIMA PER PUBBLICITA'

- **Piena Proprietà di immobile ad uso abitazione, sito nel Comune di Bagheria, via Caramia nn. 2-2A, piano primo e secondo annotato in catasto fabbricati al Fg. 500, p.lla 1577, sub 4.**

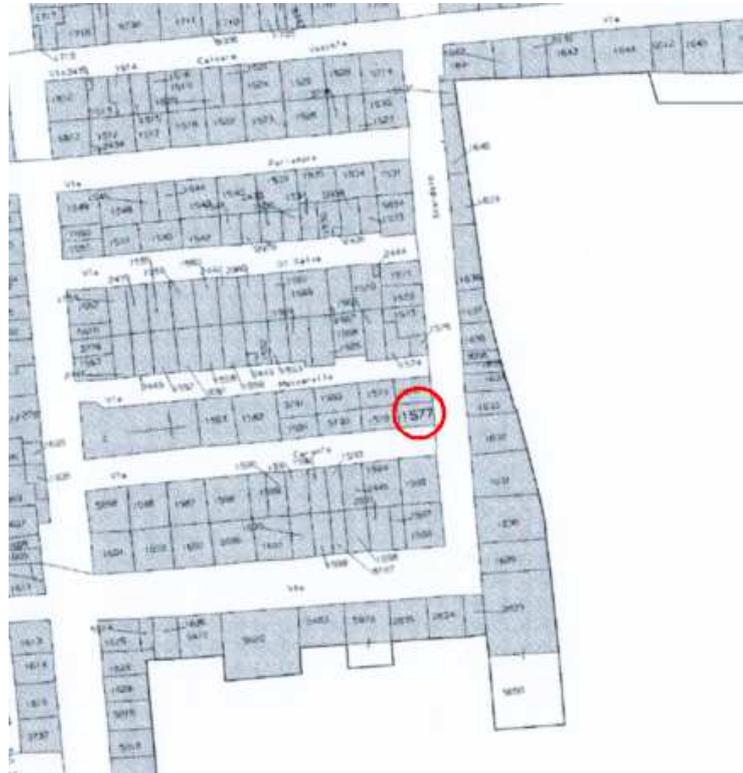
*Fig.1 - Stralcio di mappa catastale
Individuazione dell'immobile oggetto di pignoramento*

Al fine dell'esatta individuazione dello stesso si è effettuata la sovrapposizione di foto satellitare reperita su Google Earth, con l'estratto di mappa catastale (Fig.1).

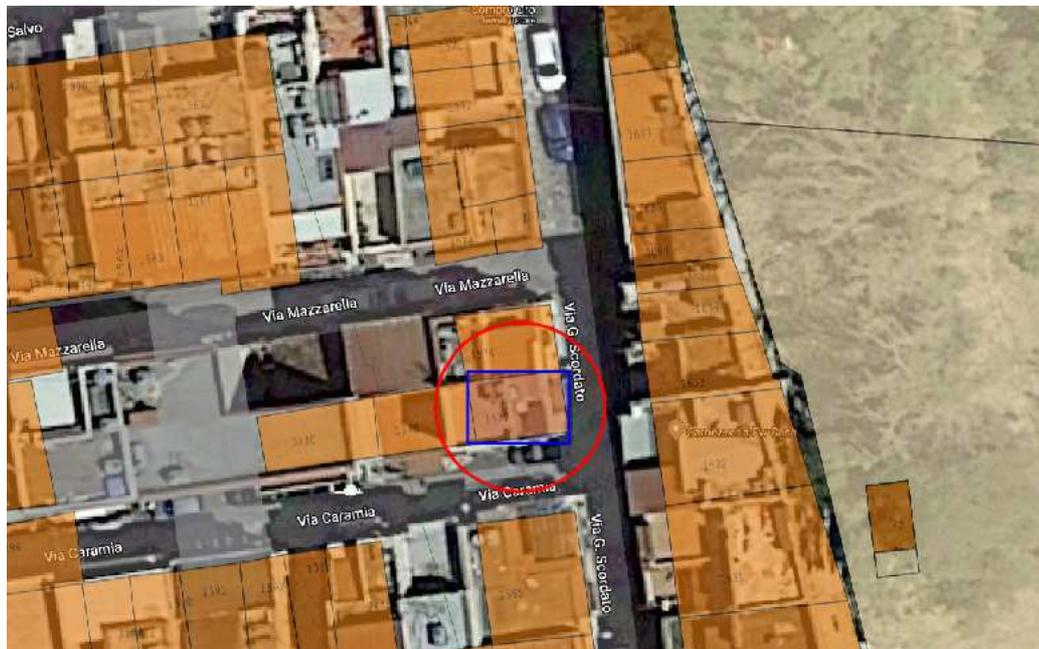
*Fig.2 Immagine acquisita da Google Earth
Sovrapposizione dell'immagine con stralcio di mappa catastale*

Dalla sovrapposizione effettuata (Fig.2) risulta accertata l'esatta individuazione del bene

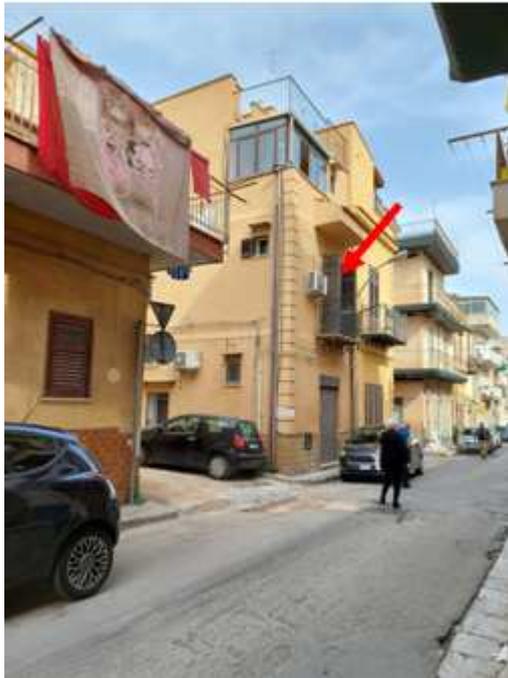
Foto 1 – Via G. Scordato

L'aspetto della costruzione risulta sufficientemente decoroso per la presenza di cornici verticali di tufo scanalato negli spigoli, per l'elegante disegno della ringhiera e dei reggimensole in ferro del balconcino di piano primo, nonché per la presenza delle persiane in legno nei serramenti esterni.

L'immobile risulta confinante per due lati con unità immobiliari di caratteristiche similari e prospiciente per gli altri due lati su via G. Scordato (Foto 1,2) e su Via Caramia (Foto 3,4); su quest'ultima risulta ubicato il portoncino d'ingresso che introduce alla scala di collegamento verticale (Foto 3,4).

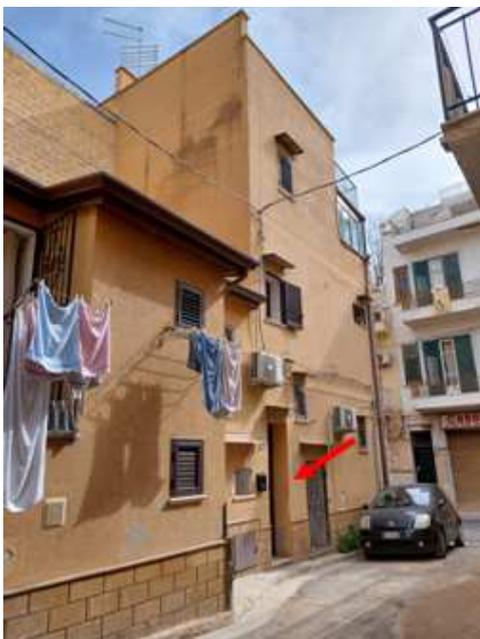
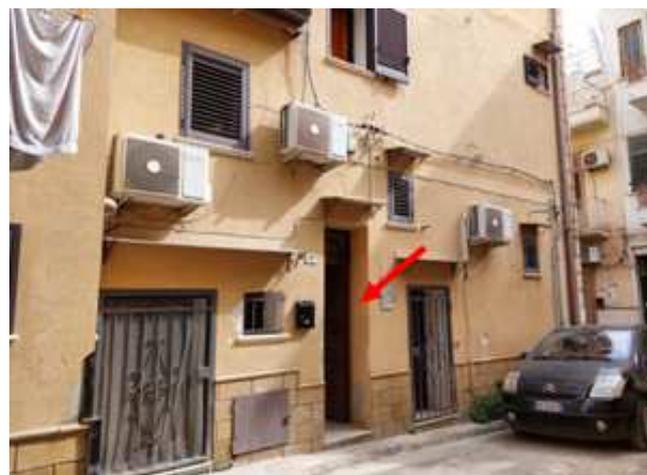
Foto 3 – Via Caramia

Foto 4 – Portoncino di accesso alla scala

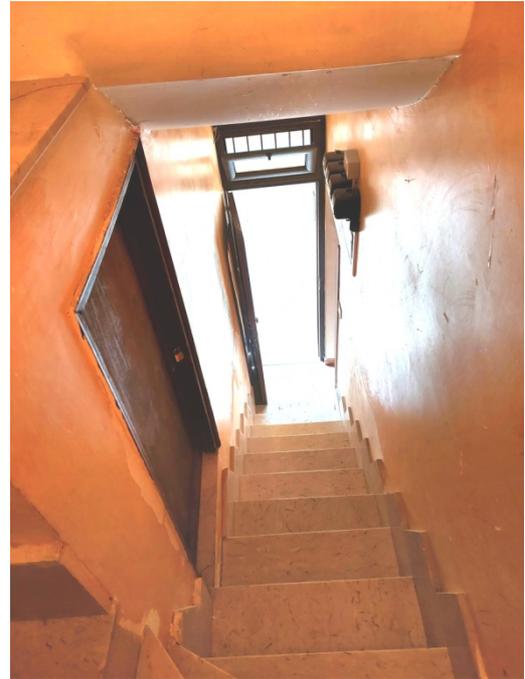
Foto 6 – Rampa di scala comune

Varcato il portoncino d'ingresso, si accede a un pianerottolo (Foto 5) che consente l'accesso a un'unità immobiliare di proprietà aliena ed estranea alla procedura esecutiva, annotata in catasto al Fg.500 p.IIa 1578; segue quindi una prima rampa di scale (Foto 6) nel quale si

trova ubicata la porta di accesso al soppalco di pertinenza dell'unità immobiliare di piano terra, di proprietà degli esecutati ed oggetto di procedura (Lotto 1).

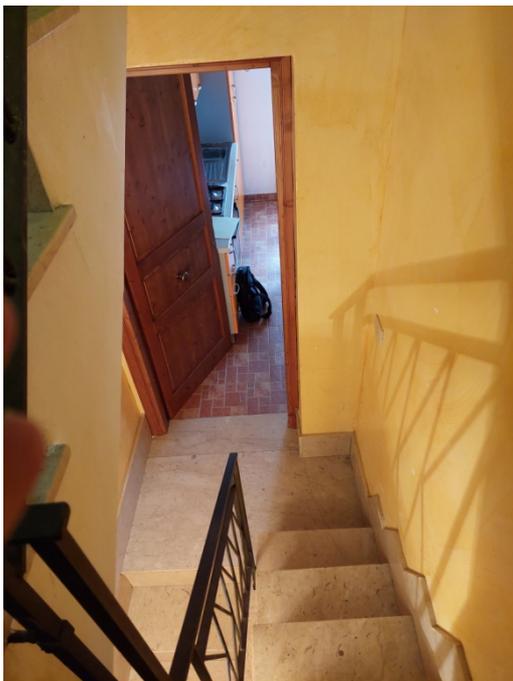
Foto 7 – Pianerottolo di piano primo

Superata la prima rampa, comune ad altre unità, si prosegue con lo sviluppo di una seconda rampa che immette nel pianerottolo d'accesso al piano primo (Foto 7).

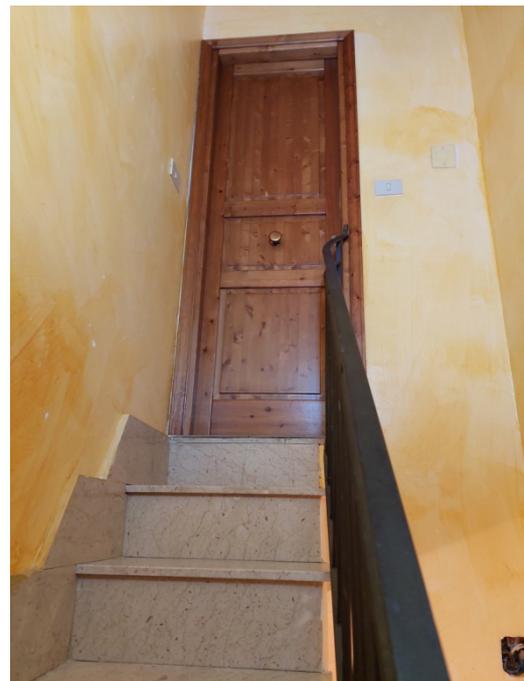
Foto 8 – Rampa di piano secondo

Dal predetto pianerottolo si dipartono altre due rampe che raggiungono il piano secondo (Foto 8).

La scala è rifinita in ogni sua parte; presenta rivestimento con lastre di marmo tipo Botticino, le pareti sono intonacate e rifinite a stucco mentre il parapetto consiste in una ringhiera in ferro verniciata di colore grigio antracite.

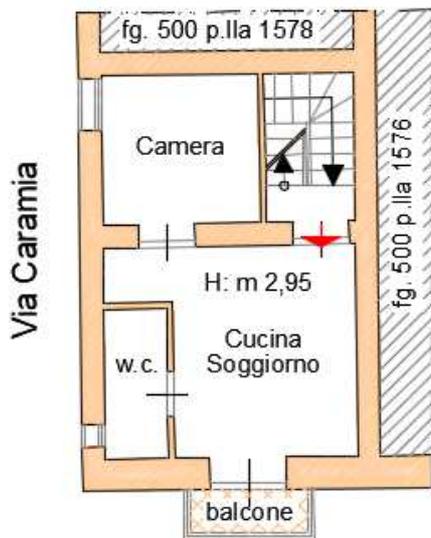
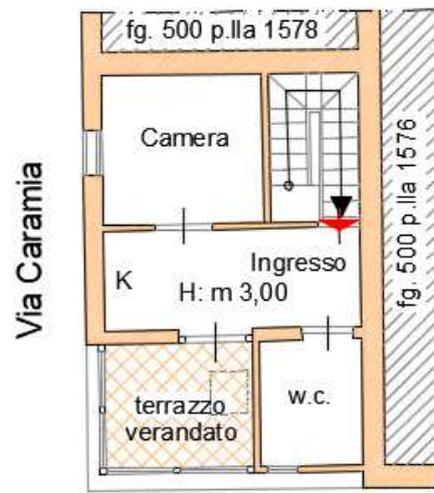
Fig.4 – Planimetrie di rilievo piano primo e secondo

Come rappresentato nelle planimetrie di rilievo (Fig.4), il piano primo consiste in un ambiente destinato a cucina soggiorno (Foto 9,10) nel quale risulta ubicato un servizio igienico dotato di finestrella(Foto 11) e da un ambiente destinato a camera con finestra che si affaccia su Via Caramia (Foto 12).

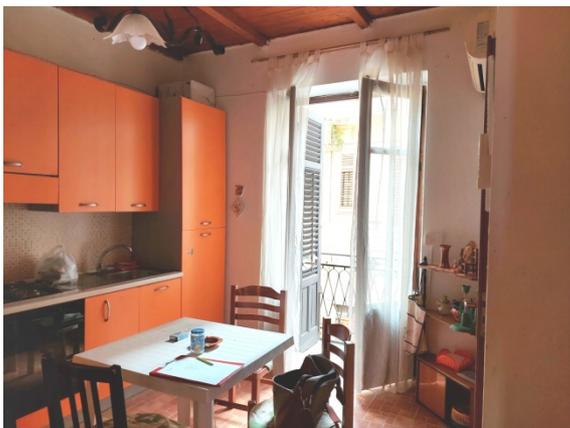
Foto 9 – Soggiorno piano 1°

L'ambiente cucina soggiorno risulta dotato di balconcino prospiciente Via Giuseppe Scordato.

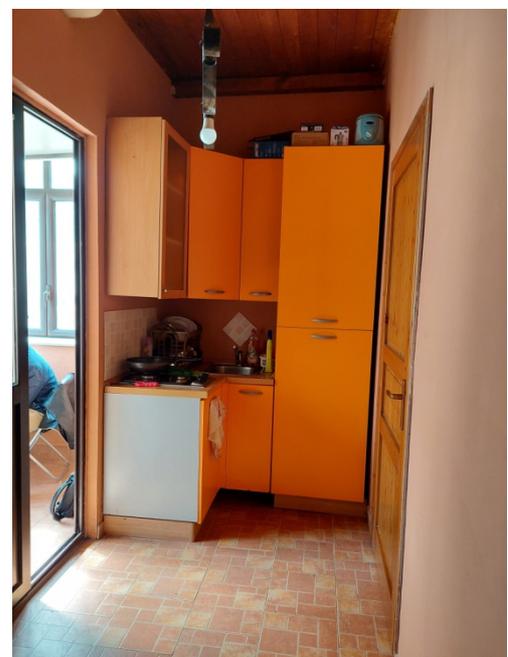
Foto 14 – Angolo cottura piano 2°

Nel sopracitato ambiente ingresso risulta collocato un piccolo angolo cottura (*Foto 14*) e un serramento esterno che conduce a un terrazzino verandato (*Foto 17, 18*).

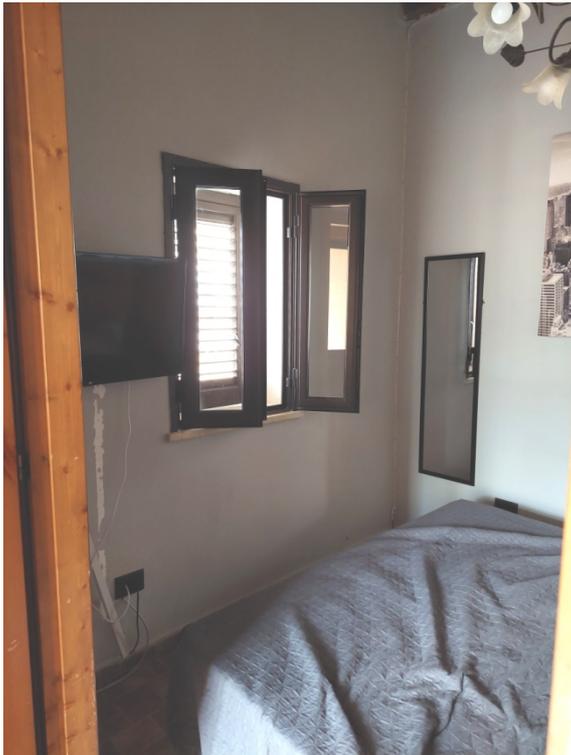
Foto 15 – Camera piano 2°

Il piano secondo si apre su un piccolo ambiente d'ingresso (*Foto 13,14*) che disimpegna una camera con finestra (*Foto 15*) e un servizio igienico con finestrella (*Foto 16*).

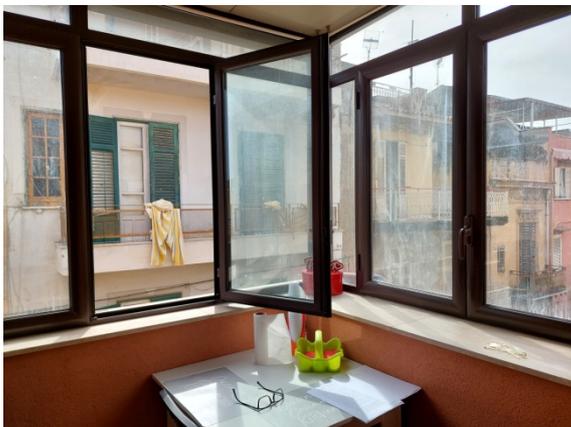
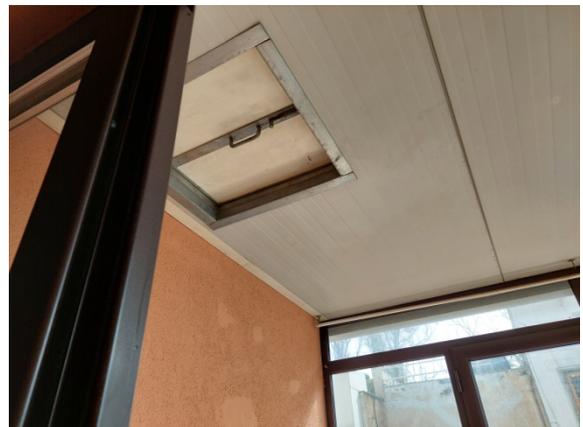
Nel soffitto del terrazzino verandato (struttura in alluminio e vetrate con copertura tipo coibentato) (*Foto 18*) è presente una botola con scala retrattile che consente l'accesso alla

Foto 17 – Terrazzino verandato piano 2°

Foto 18 – Terrazzino verandato piano 2°

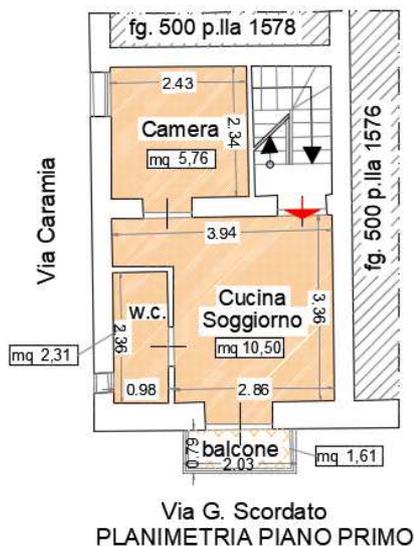
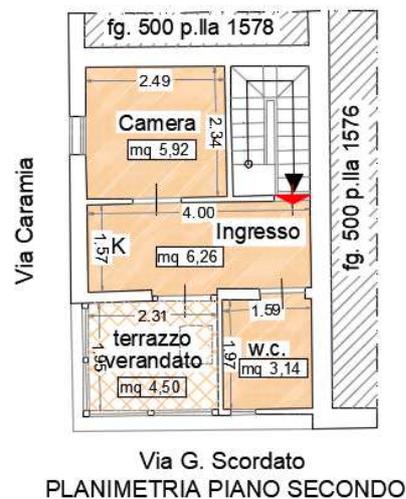
Fig.6 – Planimetrie quotate

Per quanto riguarda le caratteristiche dimensionali, computate a seguito di rilievo e restituzione grafica, si riportano i seguenti dati metrici (Fig.6):

- Altezza utile piano primo : m 2,95
- Altezza utile piano secondo : m 3,00
- Superficie utile calpestabile piano primo : mq 18,57
- Superficie utile calpestabile piano secondo : mq 15,32

- **Superficie utile calpestabile complessiva: mq 33,89**
- Superficie non residenziale piano primo (balcone) : mq 1,61
- Superficie non residenziale piano secondo (terrazzino) : mq 4,50
- **Superficie non residenziale complessiva : mq 6,11**

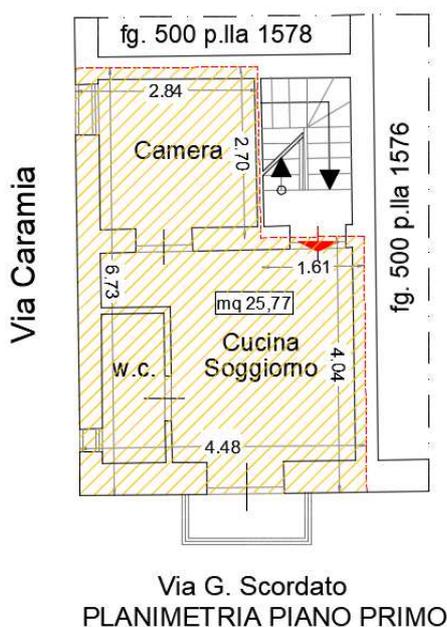
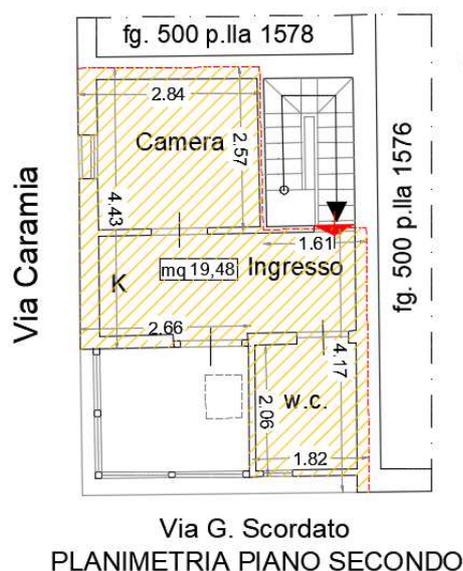
Fig.7 – Planimetrie quotate

Sulla base delle indicazioni sopracitate, la superficie commerciale dell'immobile, computata con l'ausilio dell'elaborato grafico di rilievo (*Fig.7*), risulta pari a:

- Superficie al lordo dei muri piano primo: mq 25,77
- Superficie al lordo dei muri piano secondo : mq 19,48
- Sup. pertinenze accessorie omogeneizzate piano primo e secondo : mq (6,11 x 30/100):
mq 1,83
- **Superficie commerciale** : mq (25,77+19,48+1,83) : mq 142,52 \equiv **mq 47,08.**

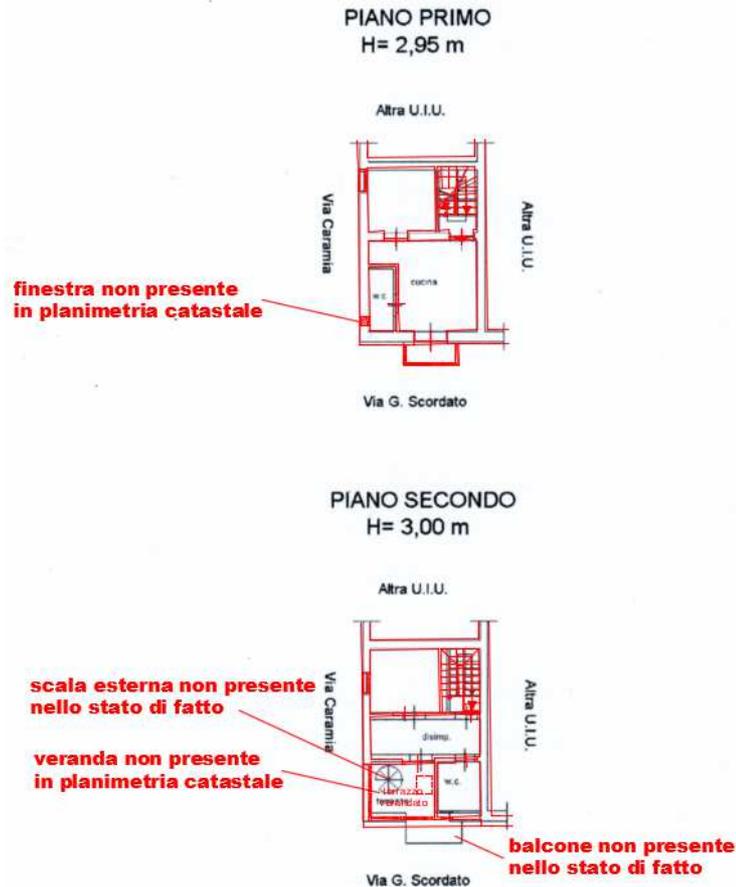
Fig. 8- Sovrapposizione delle planimetrie di rilievo con la planimetria catastale

- nella planimetria catastale il servizio igienico di piano primo non presenta finestra;
- non risulta rappresentata veranda nel terrazzino di piano secondo, né viceversa risulta allo stato di fatto il balcone rappresentato nella planimetria catastale;
- non risulta allo stato di fatto la scala a chiocciola esterna rappresentata in planimetria catastale.

Sulla scorta delle difformità rilevate, al fine della regolarizzazione catastale occorrerà provvedere alla variazione con la presentazione di un documento Docfa presso l'Ufficio Catasto della Provincia di Palermo.

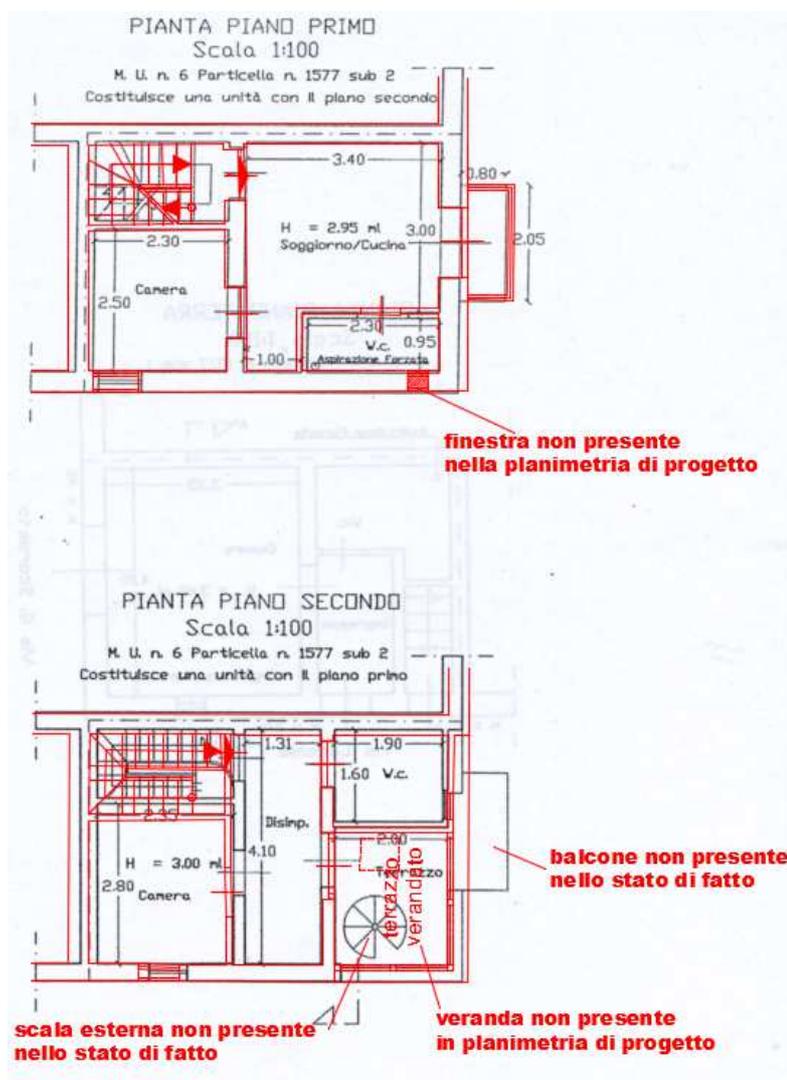
Fig. 9- Sovrapposizione delle planimetrie di rilievo con le planimetrie di progetto

In base alla sovrapposizione con le planimetrie di progetto, si riscontrano le seguenti difformità (Fig.9):

1. Apertura di vano finestra nel servizio igienico di piano primo contrariamente all'ipotesi di progetto che prevedeva l'aerazione forzata; il suddetto intervento, corrispondente a modifiche nelle bucatore di prospetto non può essere regolarizzato e pertanto occorre procedere con la dismissione dell'infisso e ricostruzione della muratura;

2. La veranda realizzata nel terrazzino, non prevista in progetto, sebbene corrispondente a struttura precaria risulta abusiva in quanto prospiciente su viabilità pubblica; trattandosi di opera non sanabile occorre procedere con la dismissione;

3. Non risulta presente il balcone in aggetto come da progetto né la scala a chiocciola esterna di collegamento con la terrazza di copertura del fabbricato; poiché si suppone che tali elementi fossero preesistenti, al fine di salvaguardare il prospetto originati si dovrà provvedere alla realizzazione degli stessi e secondo le prescrizioni fissate dagli organi competenti; trattandosi di opere strutturali (balcone in aggetto) si dovrà provvedere al rilascio del Nulla Osta presso il Genio Civile e alla presentazione di una SCIA (Segnalazione Certificata di Inizio Attività) per i suddetti interventi di ripristino.

Sulla scorta di quanto accertato, ai fini della regolarità urbanistico edilizia dell'immobile, si prevede l'iter procedurale della SCIA il cui costo ammonta:

- Importo forfetario per la dismissione della finestra del servizio igienico di piano primo e ripristino della muratura : **€ 500,00**

- Importo forfetario per la dismissione della veranda nel terrazzino di piano secondo : **€ 600,00**
- Importo forfetario per la realizzazione di balconcino in aggetto e di scala a chiocciola esterna : **€ 3.000,00**
- **Sommano : € 4.100,00**
