Tribunale di Termini Imerese
PROCEDURA DI ESECUZIONE IMMOBILIARE

N° Gen. Rep. **131/2018**
data udienza ex art. 569 c.p.c.:

PERIZIA

RAPPORTO DI VALUTAZIONE
Lotto 001 - Lotto unico

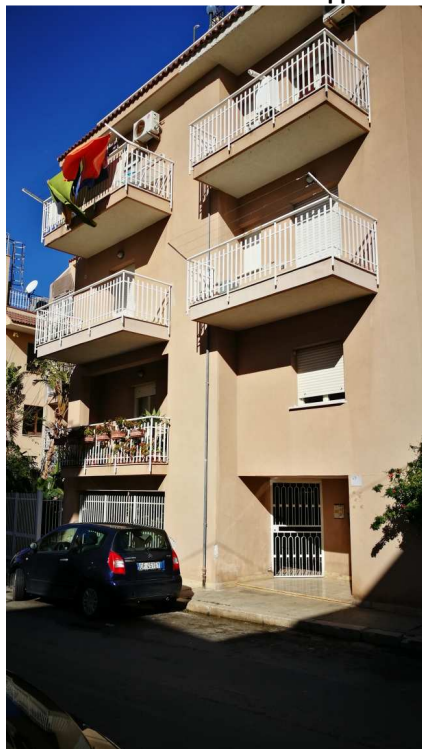
L'intero fabbricato è composto da n. 4 piani complessivi di cui fuori terra n. 3 e di cui interrati n. 1

Prospetto

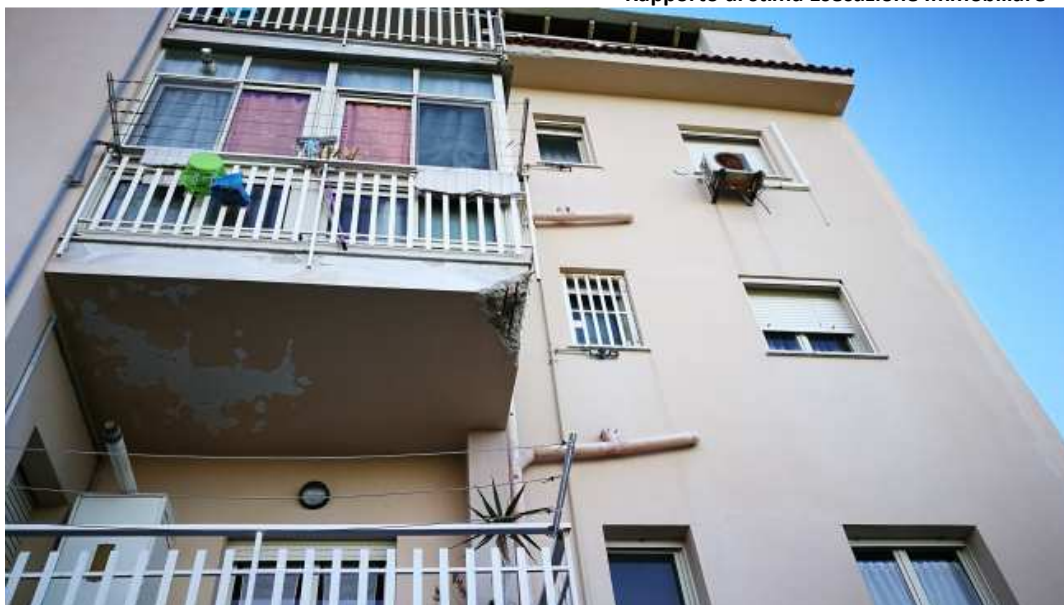
I pavimenti sono per lo più in gres con stile moderno e le soglie in marmo di carrara. Gli infissi esterni sono in alluminio con vetro singolo, tapparelle e zanzariere esterne. Gli infissi interni sono in legno tamburato. Il portoncino di ingresso è blindato e rivestito in legno. Nel complesso si può asserire che l'appartamento ha complimenti di buona qualità, si trova in ottime condizioni, gode di una favorevole ubicazione con affacci su due lati i quali conferiscono agli ambienti un'ottima condizione aeroilluminante. Alcune piccole carenze si riscontrano nel soffitto della camera 2 dovuto ad infiltrazioni dal piano superiore, e nella soletta del balcone retrostante per ossidazione dei ferri d'armatura e distacco di coprifermo ed intonaco.

Balconi	materiale: c.a. ; condizioni: sufficienti ; Note: Qualche piccola carenza dovuta all'ossidazione delle barre di armatura ed al relativo distacco di intonaco
Solai	tipologia: Latero-cemento ; condizioni: buone ; Note: Segni di infiltrazioni provenienti dal piano superiore nella camera da letto 2
Strutture verticali	materiale: c.a. ; condizioni: buone ;
Travi	materiale: c.a. ; condizioni: buone ;

Balcone ammalorato

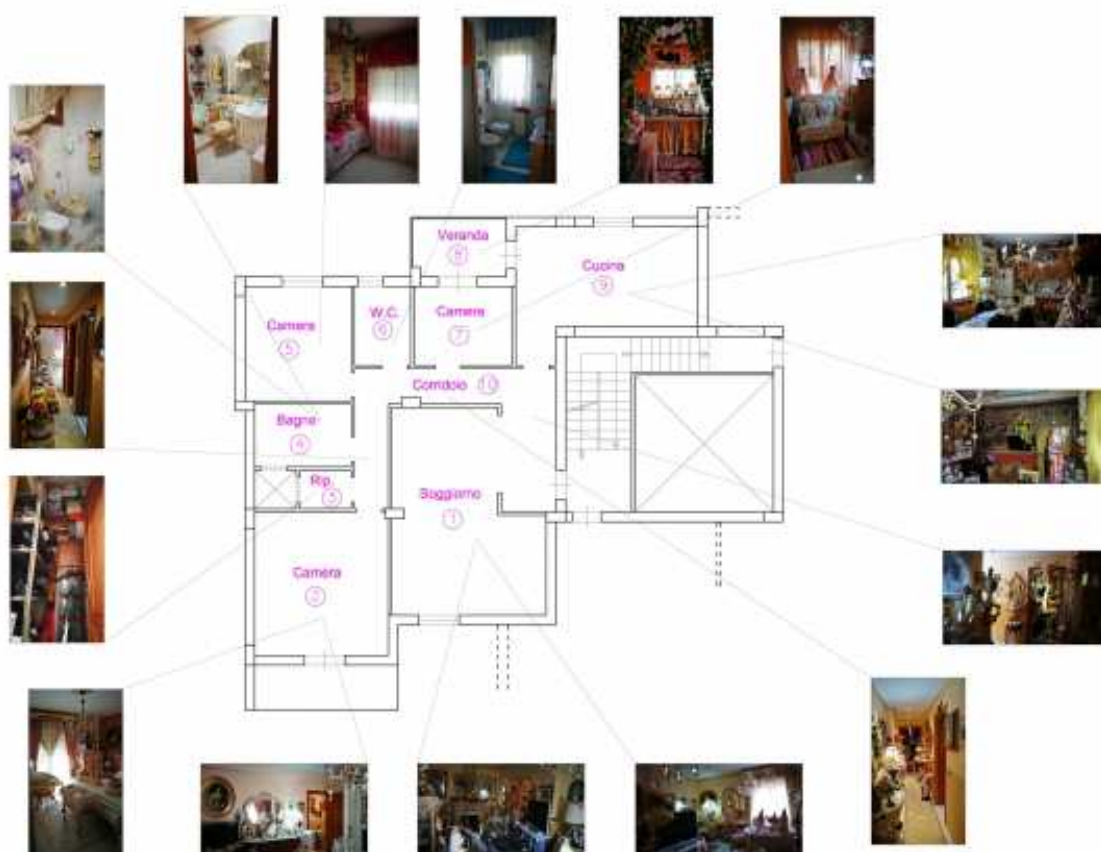
E' composta da un saloncino, tre camere, cucina abitabile con veranda, bagno, doppio servizio ed un ripostiglio. Tutti gli ambienti sono ottimamente disimpegnati da un ampio corridoio centrale. Nel balcone sul retroprospetto è ricavata una veranda con struttura in alluminio e pannellatura sia cieca che vetrata. L'u.i. è dotata di impianto di riscaldamento a radiatori in alluminio con generatore autonomo a gas. E' dotata inoltre di impianto elettrico e videocitofonico sotto traccia, nonché di impianto gas, idrico e di scarico con allaccio alle reti pubbliche. La climatizzazione è assicurata solo in alcuni ambienti mediante unità autonome a pompa di calore.

Pianta stato attuale
