TRIBUNALE DI TERMINI IMERESE

Perizia dell'Esperto ex art. 568 c.p.c. Ing. Salamò Vincenzo, nell'Esecuzione Immobiliare 41/2022 del R.G.E.

- **Bene N° 1** - Appartamento ubicato a Trabia (PA) - Via Lavatoio n. 17, piano primo

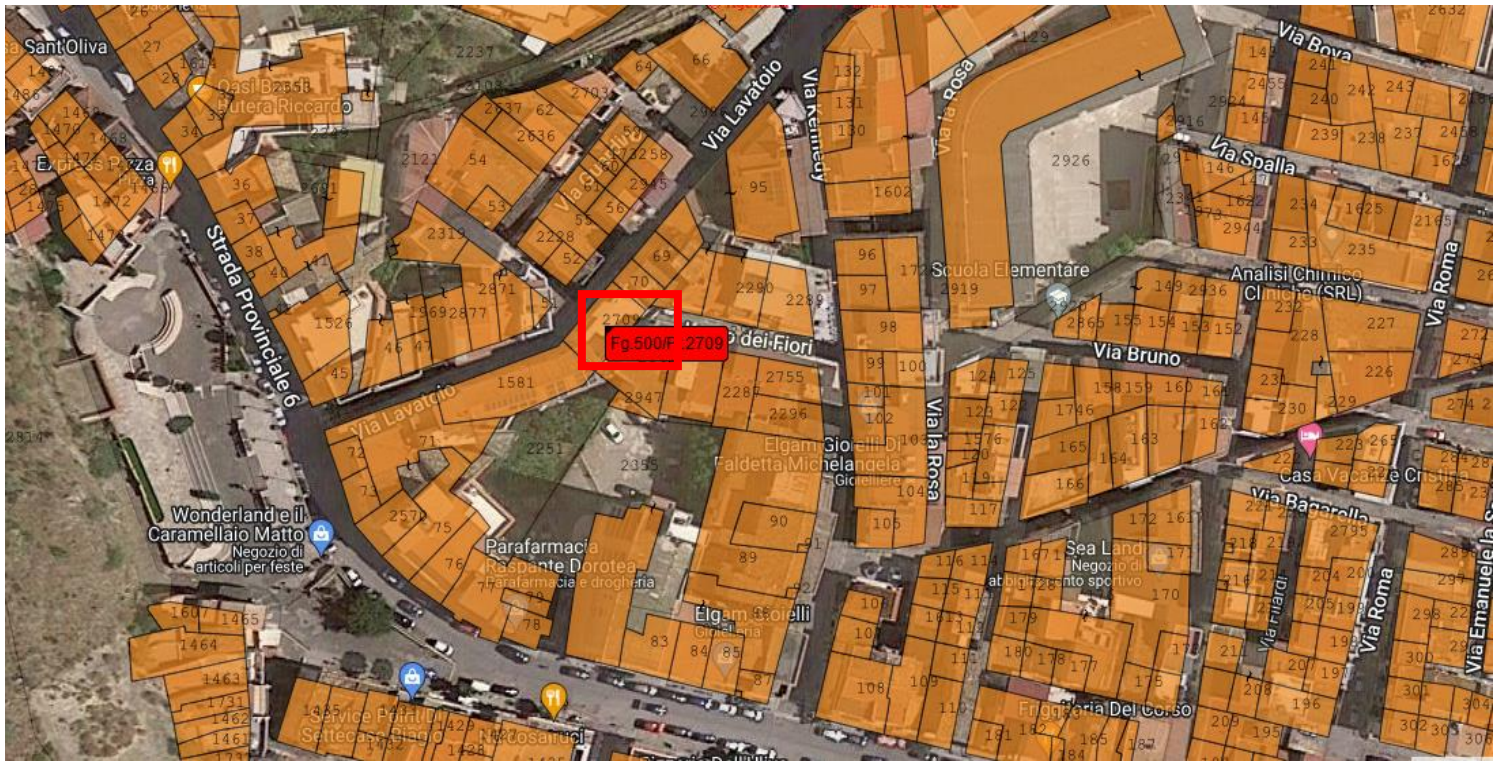
INDIVIDIAZIONE DELL'IMMOBILE PIGNORATO TRAMITE SOVRAPPOSIZIONE DELL'ESTRATTO DI MAPPA CON FOTO SATELLITARE

L'immobile pignorato si trova precisamente nel Comune di Trabia (Pa). Pertanto, al fine di individuare l'esatta posizione del fabbricato oggetto di pignoramento si è effettuato una sovrapposizione dell'estratto di mappa con la foto satellitare. La particella che contiene l'immobile pignorato è stata indicata con un riquadro di colore rosso, come è possibile evincere nell'immagine di sovrapposizione di seguito riportata:

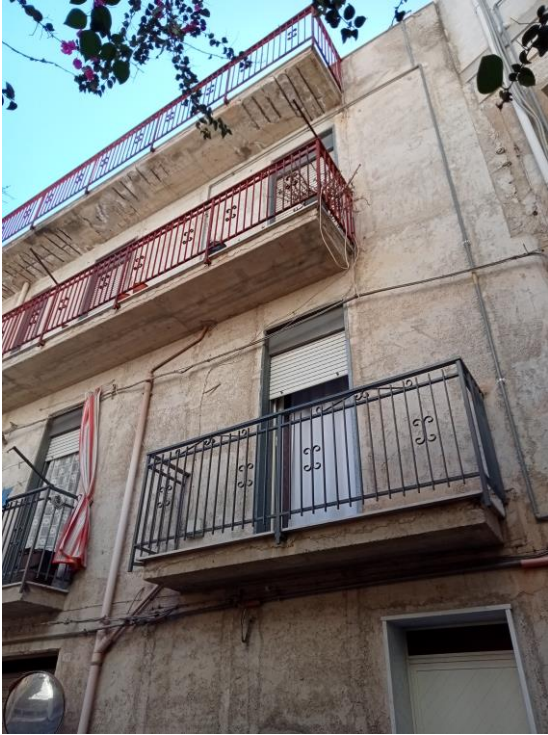
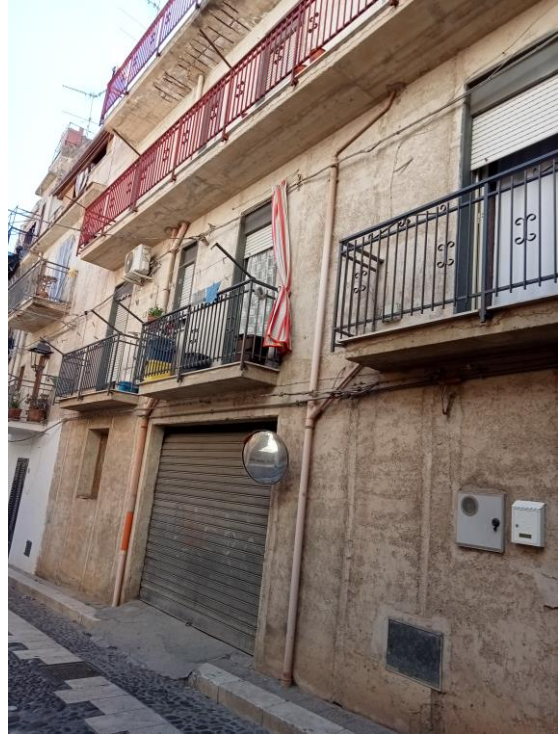
Foto 1-2 "Prospetto"

L'immobile all'interno si presenta in uno stato conservativo buono, infatti le rifiniture interne presenti nell'appartamento sono di qualità, invece il prospetto esterno non è stato definito con intonaco per esterni ma si trova in uno stato grezzo con rinzaffo in cemento.

Il Prospetto esterno non è stato rifinito con intonaco ma risulta allo stato grezzo con rinzaffo in cemento.

- 1) Allo stato attuale sono presenti n. 3 balconi con relative porte - finestre sul prospetto di Via Lavatoio, che non erano presenti nello stato di progetto, dove erano rappresentati soltanto delle finestre;
- 2) Allo stato attuale è presente una finestra nel locale cameretta, che non era presente nello stato di progetto;
- 3) Esiste allo stato attuale una diversa distribuzione degli spazi interni rispetto alla planimetria di progetto.

Quindi per regolarizzare le difformità al punto 1) e 2) prima descritti, occorrerà richiedere all'Ufficio Tecnico del Comune di Trabia (Pa) un permesso di costruire (PdC) in sanatoria ai sensi dell'art. 14 della L.R. 10/08/2016 n. 16 di recepimento con modifiche dell'art. 36 "Accertamento di Conformità" del D.P.R. 380/2001, che consente al responsabile dell'abuso o proprietario dell'immobile di ottenere il permesso in sanatoria,

Inoltre occorrerà un Nulla Osta da Parte del Genio Civile in quanto i tre balconi sono stati realizzati in cemento armato.

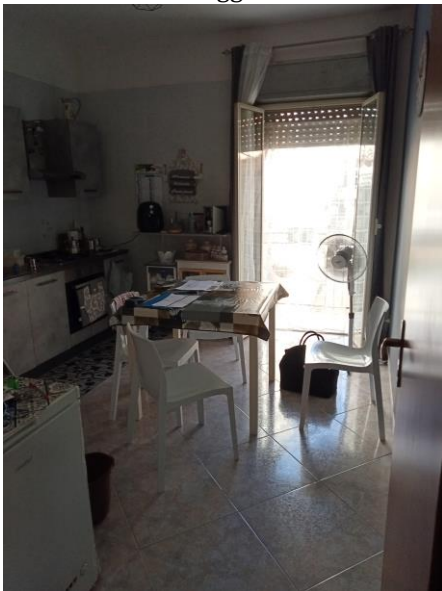
Foto 7 "Cucina"

E' presente nel soffitto del locale cucina un leggero rigonfiamento dell'intonaco dovuto presumibilmente da leggera umidità proveniente dai piani sovrastanti.

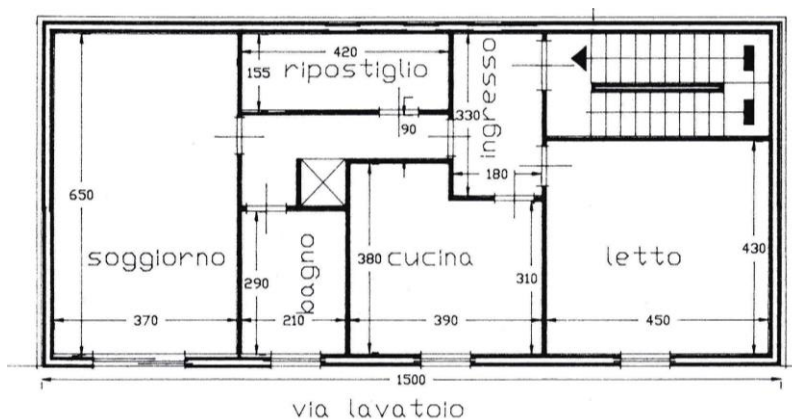
Fig. 1 : Planimetria di progetto

Attraverso un attento esame degli elaborati progettuali allegati alla Concessione Edilizia, e confrontandoli con lo stato attuale dell'immobile, appare subito evidente che esistono alcune difformità tra lo stato di progetto con quello attuale e sono:

Per quanto riguarda la difformità descritta al punto 3), è possibile regolarizzarla attraverso una Cila tardiva ai sensi dell'articolo 3, comma 5 della L.R. 16/2016, con relativo pagamento della sanzione pecuniaria di Euro 1.000,00 e pertanto dovrà essere corrisposta la seguente somma:
