# TRIBUNALE DI TERMINI IMERESE

Perizia dell'Esperto ex art. 568 c.p.c. Arch. Buttice' Calogero, nell'Esecuzione Immobiliare 64/2023 del R.G.E.

- **Bene N° 1** – Abitazione popolare tipo terratetto ubicato a Bagheria (PA) via Delle Palme n.29 (oggi 31), piano T-1-2 foglio 500, particella 635

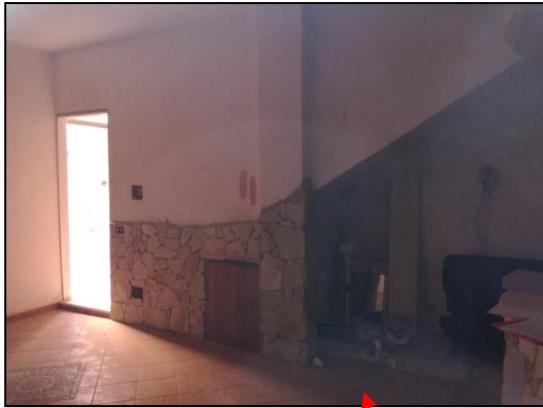
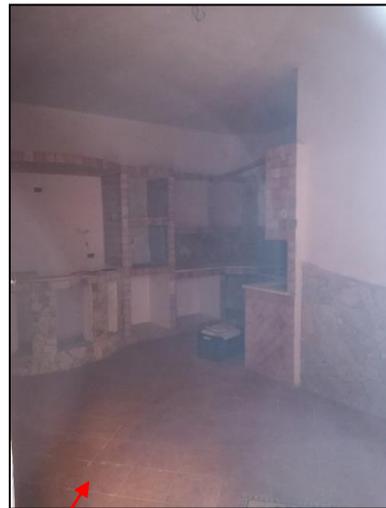
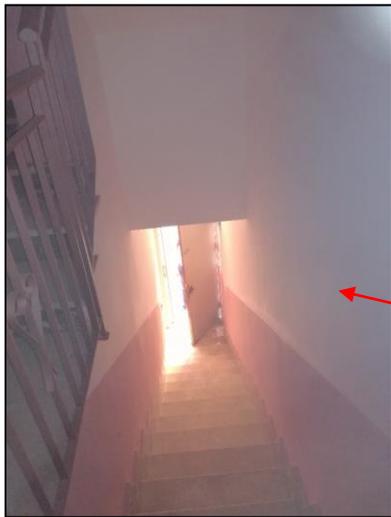
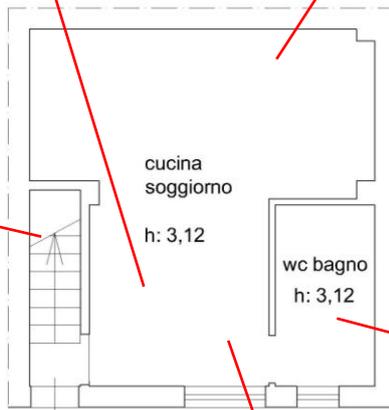
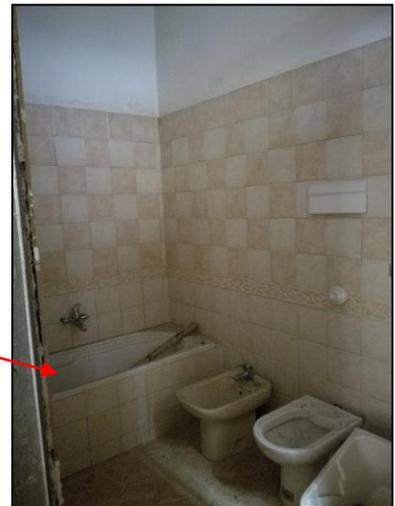
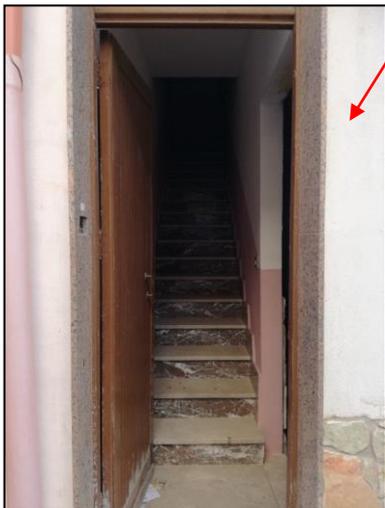
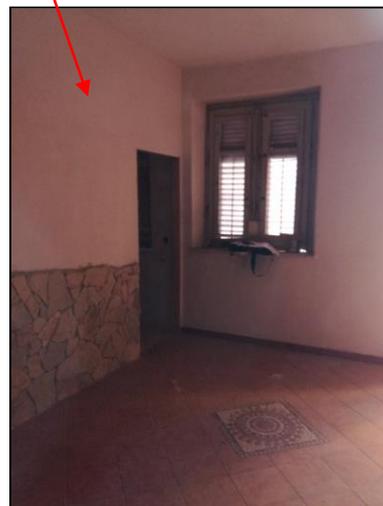
**Rilievo fotografico piano terra:**

I piani primo e secondo sono ben rifiniti sia all'interno che all'esterno. Al piano terra invece devono essere tinteggiate le pareti nella cucina soggiorno e rifinito parte del prospetto esterno.

La piano terra manca la porta d'ingresso al soggiorno, la porta del bagno, il lavello e l'infisso nella finestra del bagno.

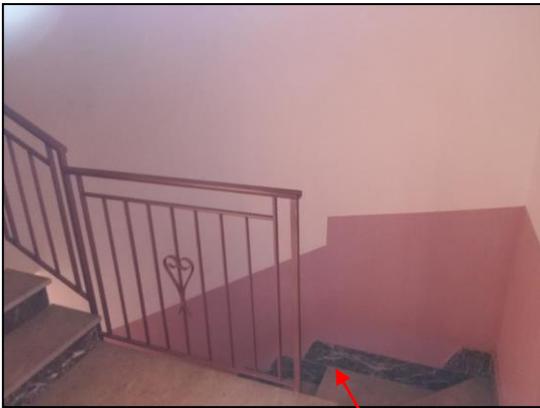
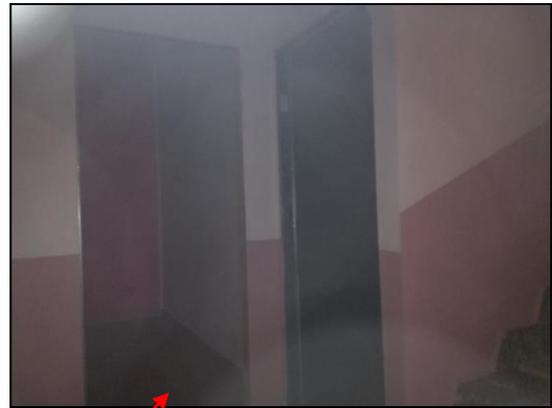
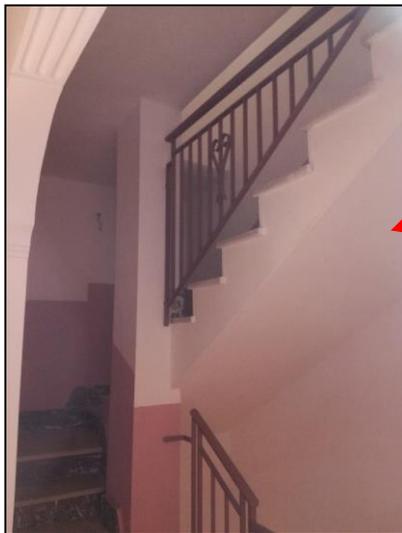
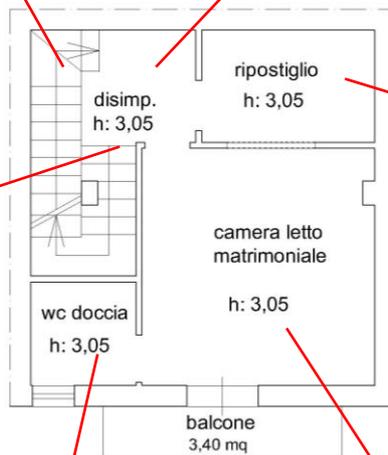
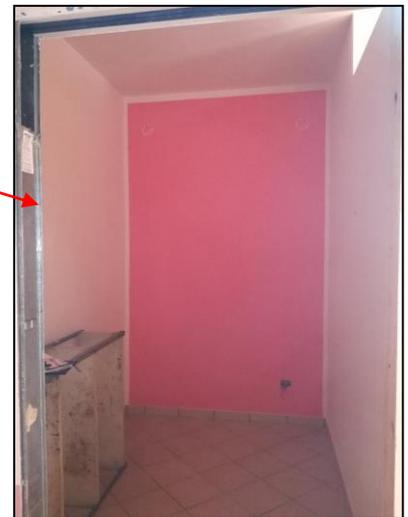
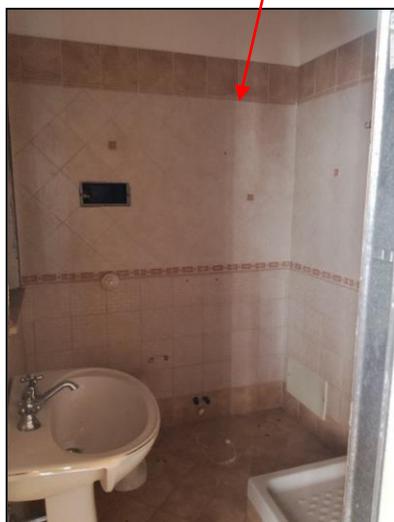
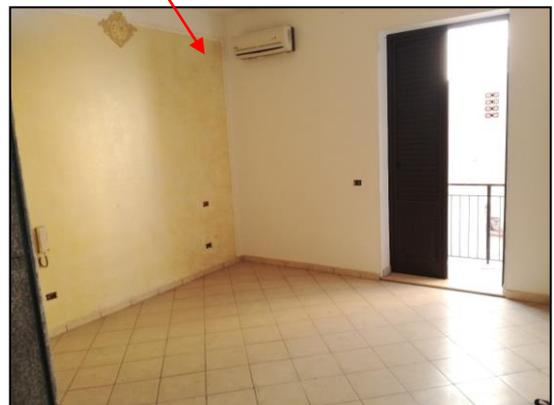
**Rilievo fotografico piano primo:**

Al piano primo mancano tutte le porte, l'infisso interno della finestra bagno, il bidet e l'infisso interno della porta finestra camera letto matrimoniale.

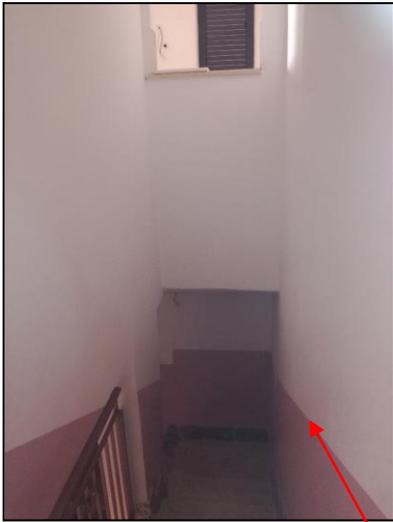
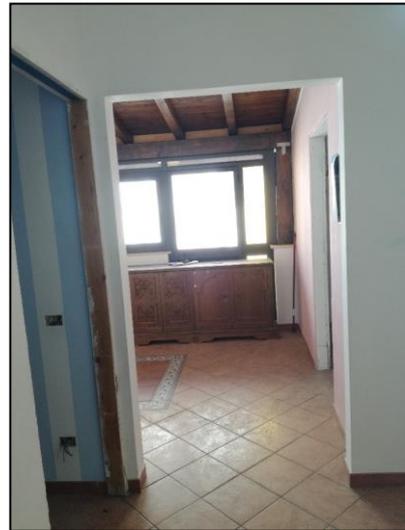
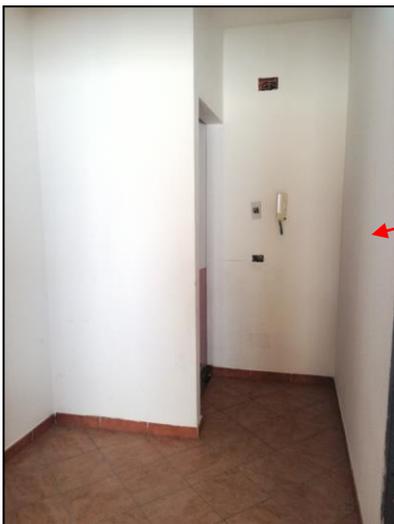
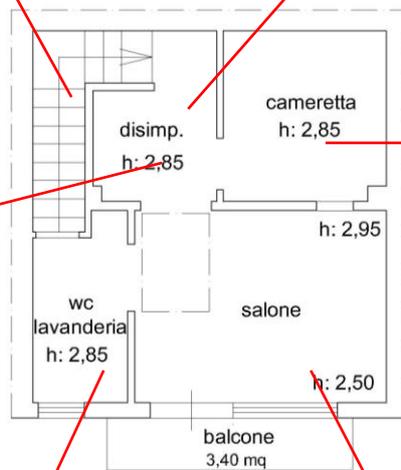
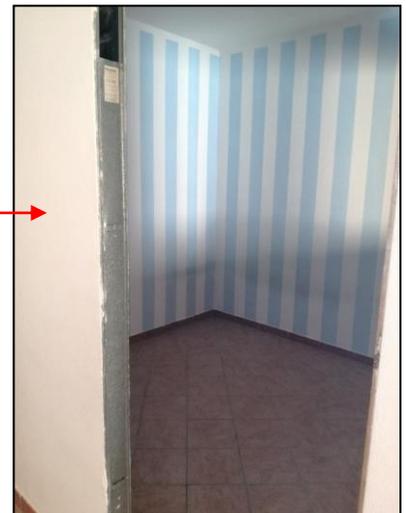
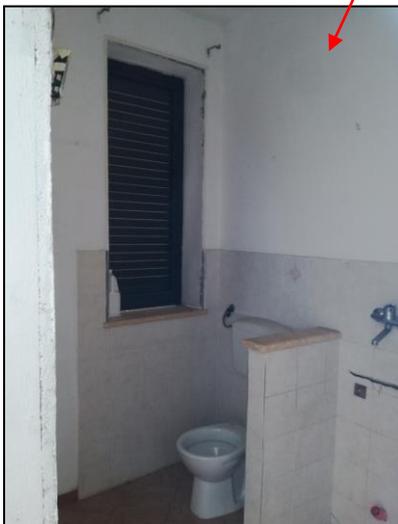
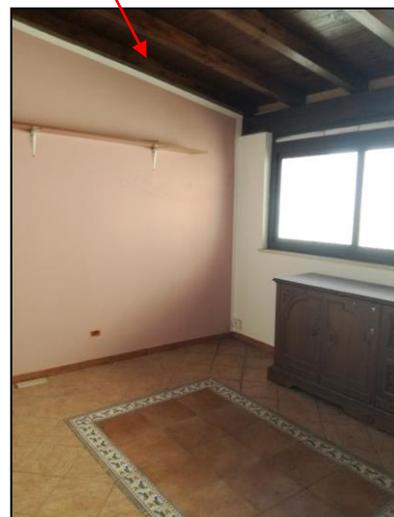
**Rilievo fotografico piano secondo:**

Al piano secondo mancano tutte le porte, l'infisso interno della finestra bagno, il lavatoio.

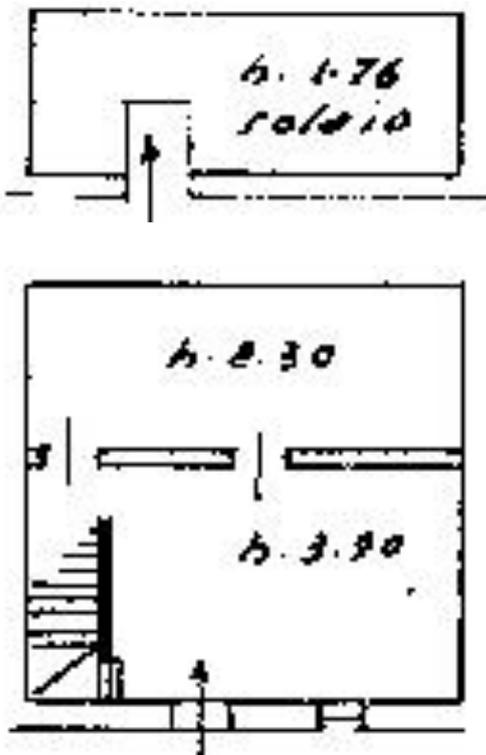
#### Planimetria Catastale di impianto del 1939

Si considera come elemento di attestazione di legittimità urbanistica la planimetria catastale di impianto del 1939-40 come elemento probatorio.

Lo stato dei luoghi del bene in oggetto non risulta conforme alla planimetria di impianto del 18/12/1939, in quanto:

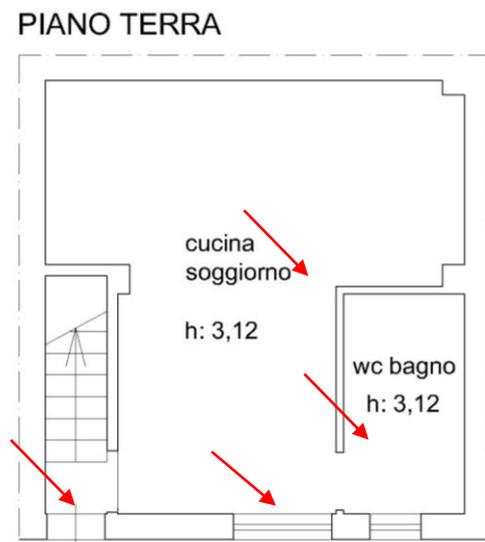
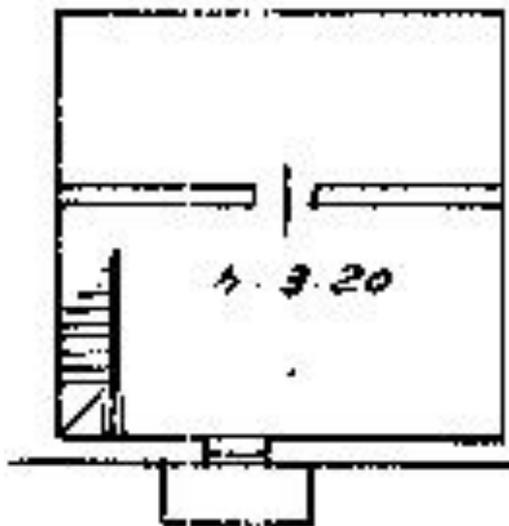
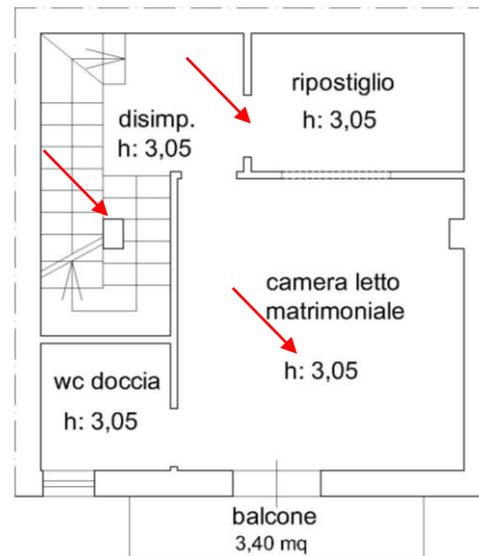
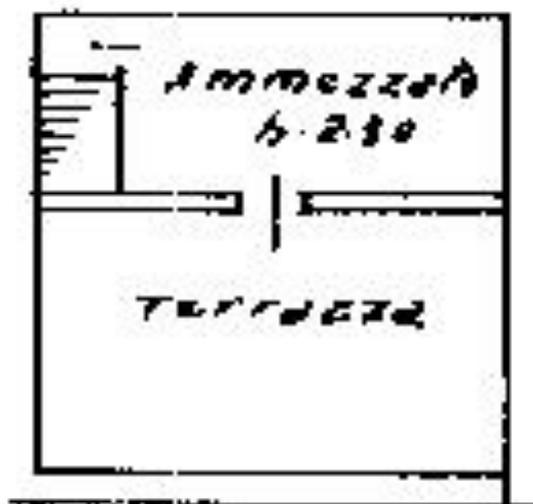
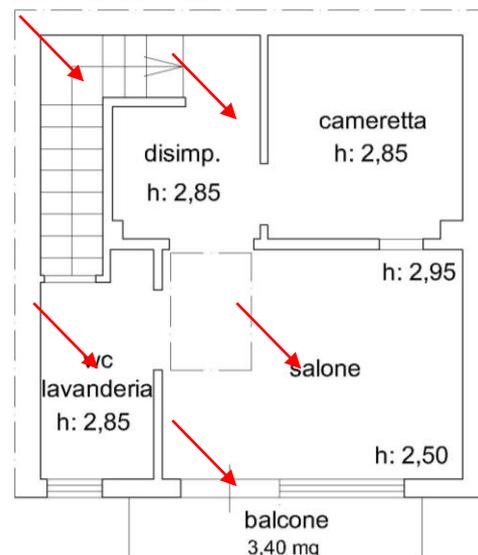
#### Planimetria di rilievo

- al piano terra apertura porta ingresso su vano scala e sostituzione in finestra del vecchio ingresso.
- al piano primo apertura finestra bagno
- modifica scala interna di collegamento
- diversa distribuzione interna e diversa altezza in tutti i piani
- al piano secondo chiusura terrazza in parte con struttura in legno e vetro, e in parte con creazione in muratura nuovo wc-lavanderia, e inserimento nuovo balcone

Gli abusi suddetti tranne quelle del secondo piano sono difformità che non incidono sui parametri urbanistici e sulle volumetrie, che non modificano la destinazione d'uso e la categoria edilizia, non alterano la sagoma dell'edificio.

La chiusura della terrazza la secondo piano ha generato un aumento di cubatura e un cambio di destinazione, non può essere regolarizzata, va ripristinata allo stato della planimetria catastale di impianto.

Posso essere regolarizzate attraverso la presentazione al Comune di Bagheria di una SCIA in Sanatoria (ai sensi del D.P.R. n. 280/2001 n. 380), previa Parere di sussistenza (ai sensi dell'art. 21 della L. 64/74) rilasciata dal Genio Civile di Palermo per le opere strutturali ed accertamento di compatibilità paesaggistica presso la Soprintendenza.

Si deve dunque procedere alla demolizione degli abusi non sanabili e al ripristino dello stato regolare previa presentazione di pratica SCIA al Comune di Bagheria

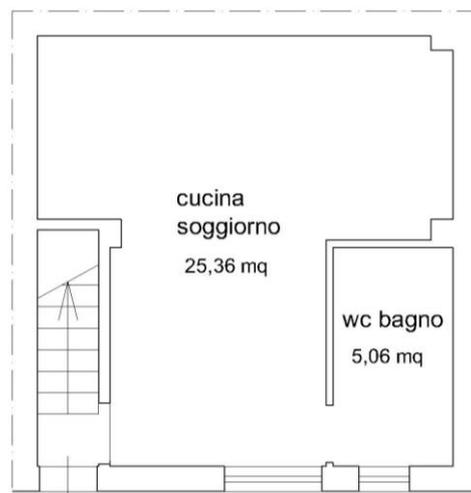
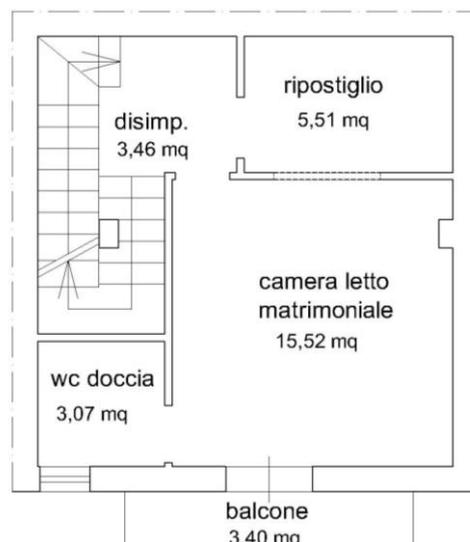
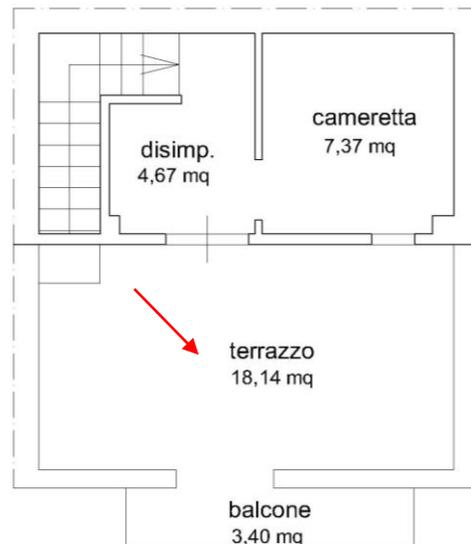
### Planimetria regolarizzata

Si precisa che per il calcolo della consistenza è stata considerata la planimetria regolarizzata come verrà relazionata nella sezione “regolarità edilizia” dove si prevede la demolizione degli abusi riscontrati non sanabili e il ripristino allo stato regolare.
