# TRIBUNALE DI TERMINI IMERESE

Perizia dell'Esperto ex art. 568 c.p.c. Arch. Ustica Giada, nell'Esecuzione Immobiliare 141/2021 del R.G.E.

- **LOTTO UNICO** - Villa ubicata a Ventimiglia di Sicilia (PA) - contrada Traversa, piano T-1-S1 (Coord. Geografiche: 37.997908, 13.515280)

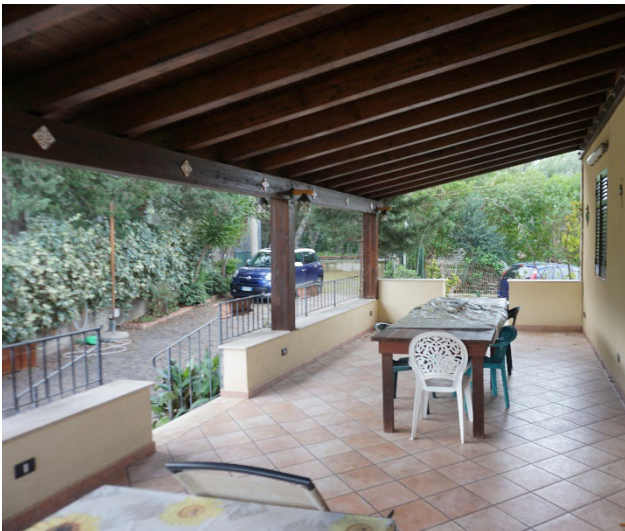
Terrazza coperta PT

esterna ad essa adiacente presenta una copertura in legno e muri bassi rivestiti in pietra. Tali strutture tuttavia non sono regolari e ne sarà quantificato il costo di regolarizzazione in sede di stima.

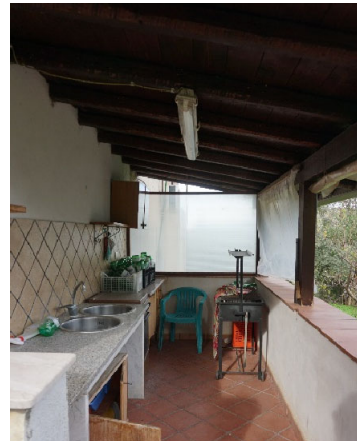
Cucina esterna PT

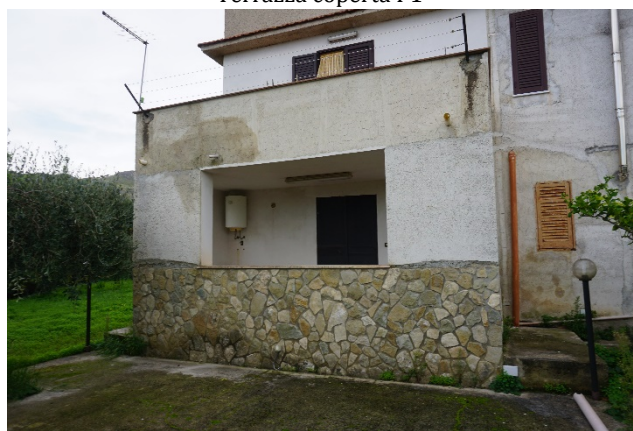
esterno

L'immobile si presenta complessivamente in buono stato di conservazione. Il giardino è piantumato con essenze decorative e risulta curato e ben tenuto. Il fabbricato si presenta in buone condizioni di manutenzione. Internamente l'immobile si presenta in buono stato: gli impianti e le superfici di rivestimento sono stati oggetto di manutenzione. La porzione di fabbricato che si sviluppa al piano primo si presenta allo stato rustico, non presenta condizioni di abitabilità e di fatto non viene abitata, ma utilizzata come vano di deposito.
