Tribunale di Termini Imerese

PERIZIA

RAPPORTO DI VALUTAZIONE

1. Fascicolo Relazione – appartamento sito nel Comune di Termini Imerese (PA) via Piersanti Mattarella n. 9, Edificio C, Scala D, interno 8, piano quarto, in catasto al foglio di mappa n. 15, particella 553, subalterno 59 del n.c.e.u.; Box-Autorimessa sita nel comune di Termini Imerese (PA) via Piersanti Mattarella n. 9, interno 69, piano S2, in catasto al foglio di mappa n. 15, particella 1308, subalterno 89 (ex sub 69) del n.c.e.u.; Cantina sita nel comune di Termini Imerese (PA) via Piersanti Mattarella n. 9, interno C/3, piano S2, in catasto al foglio di mappa n. 15, particella 1308, subalterno 88 (ex sub 85) del n.c.e.u..
2. Fascicolo allegati.

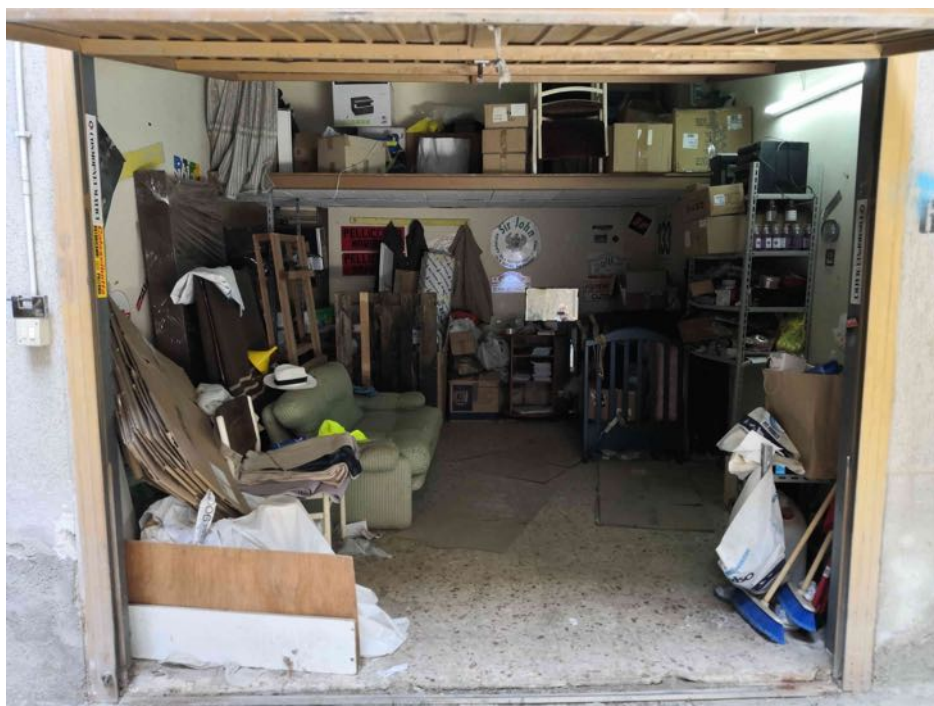
Foto n. 15

Internamente l'immobile si presenta con un sufficiente stato di manutenzione. È corredato dell'impianto elettrico. La pavimentazione è costituita da piastrelle in graniglia di marmo. La porta d'ingresso in alluminio è del tipo basculante.

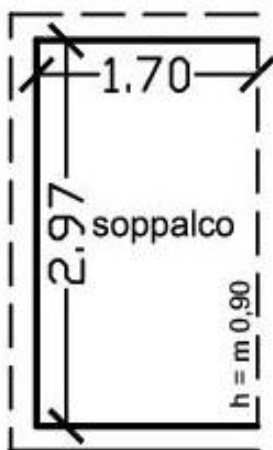
Planimetria n. 6
stato attuale dell'immobile

E' stata predisposta la planimetria dello stato reale dei luoghi (*vedi anteprima planimetria n. 6*).

Box	3,97x2,97	= m ² 11,79
Soppalco	1,70x2,97	= m ² 5,05

La **superficie lorda commerciale** complessiva dell'unità immobiliare, calcolata al lordo delle pareti interne e perimetrali, escluso il soppalco, ammonta a **m² 13,64 circa**. La **superficie lorda commerciale** complessiva del soppalco, calcolata al lordo delle pareti interne e perimetrali, ammonta a **m² 5,89 circa**.
