# TRIBUNALE DI TERMINI IMERESE

Perizia dell'Esperto ex art. 568 c.p.c. Arch. Pusateri Francesco, nell'Esecuzione Immobiliare 101/2023 del R.G.E.  
promossa da

- **Bene N° 1** - Magazzino ubicato a Termini Imerese (PA) - C/da Canne, piano T

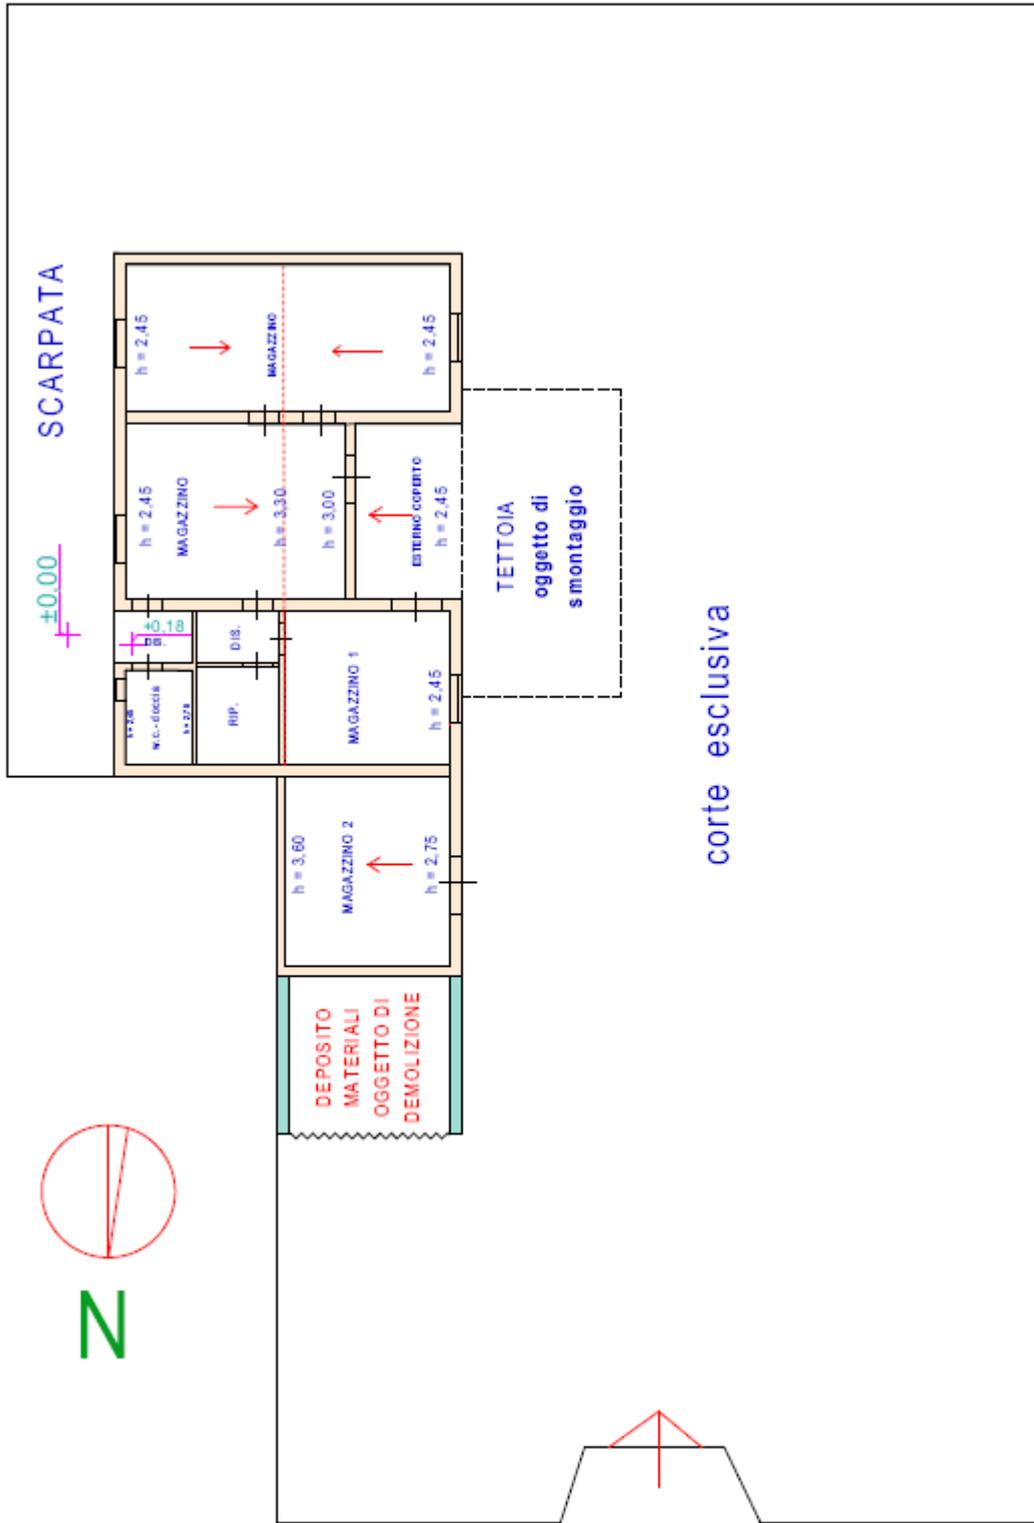
RILIEVO

P.LLA. 989

STRADA PODERALE

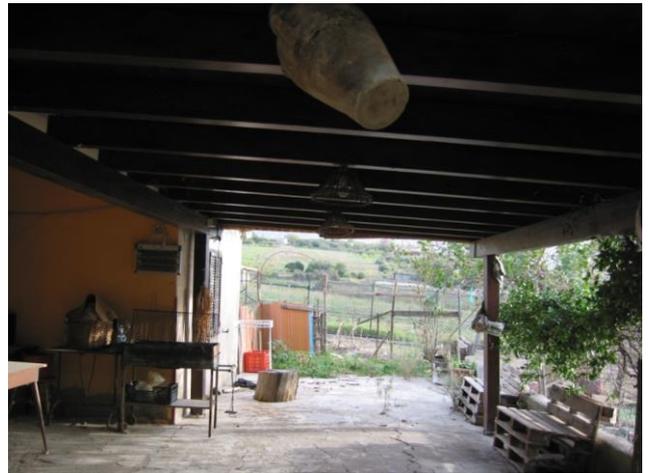
Vista verso ingresso immobile e copertura precaria

Dal confronto tra lo stato di fatto e la planimetria catastale in atti, si evidenziano le seguenti difformità; chiusura di piccola finestra preesistente, posizionata su prospetto prospiciente il portico, e chiusura di vano porta su parete interna divisoria, tra magazzino 1 e magazzino 2; presenza di manufatto abusivo "deposito materiali"; presenza di tettoia con struttura precaria in legno, prospiciente zona ingresso, non autorizzata; si prevede presentazione "DOCFA".

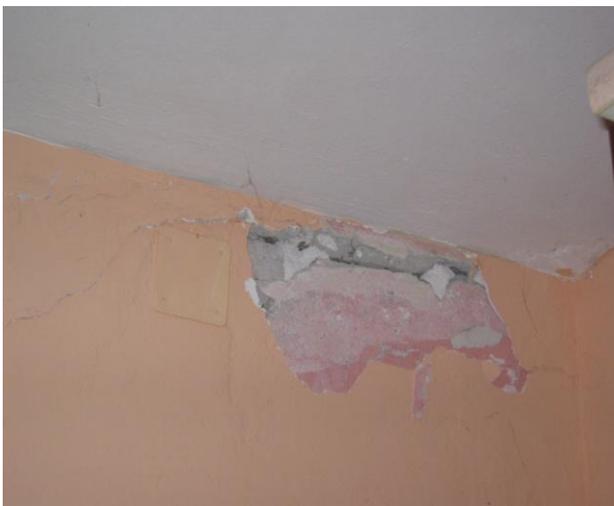
Dettaglio ammaloramento murature

Il manufatto da quanto potuto constatare visivamente, evidenzia uno stato di degrado generalizzato, nonché ammaloramento strutturale più marcato, riguardo al corpo di fabbrica posizionato all'ingresso del lotto, attuale magazzino 2; l'intera fabbrica necessita di interventi di manutenzione straordinaria e in alcuni locali, di consolidamenti strutturali. L'immobile evidenzia condizioni generali scadenti, sia sotto il profilo edilizio igienico-sanitario, che strutturale, oltre che impiantistico; nello specifico le murature interne e quelle diOMPAGNO, così pure i soffitti, necessitano di interventi di manutenzione straordinaria sotto il profilo della sicurezza statica; altresì, da quanto osservato, non risulta essere stato interessato negli ultimi decenni da interventi a regola d'arte, riguardo sia ristrutturazioni, che manutenzione ordinaria e/o straordinaria, anche se destinati ad abitazione dai precedenti proprietari, a partire almeno dagli anni '80, fino alla richiesta di cambio destinazione d'uso senza opere, da abitazione a magazzini e fusione tra i sub 7/8, che formava il sub 10, soppressi, e che successivamente ha determinato l'attuale sub 11, oggetto di perizia.(in allegati planimetrie). Il suddetto degrado, si evidenzia anche all'esterno del manufatto, caratterizzato da battuto in cemento che rappresenta la corte prospiciente, dove si notano carenze riguardo il regime di convogliamento delle acque meteoriche, sia provenienti dalla copertura a due falde, sia nello smaltimento a terra; ancora più evidente il fenomeno si registra nella zona posteriore, prospetto lato Est, dove è presente muro di confine in c.a. che forma una sorta di scarpata, e che costituisce uno dei confini della p.lla 591, mancante di opportuni scarichi sia dell'acqua proveniente dalla metà della copertura, sia da quella che si scarica durante le precipitazioni, creando di fatto le condizioni ottimali nei casi più estremi, di allagamento dei locali interni. Nel contesto, a causa di tali vizi, si osserva la presenza di fenomeno di risalita umidità, che interessa l'intera fascia di prospetto fino ad una altezza di circa 60 cm., che nel tempo ha prodotto licheni e muschi; altresì, le pavimentazioni interne che interessano quasi tutti i locali, presentano fenomeni di risalita umidità proveniente dalle fondazioni.

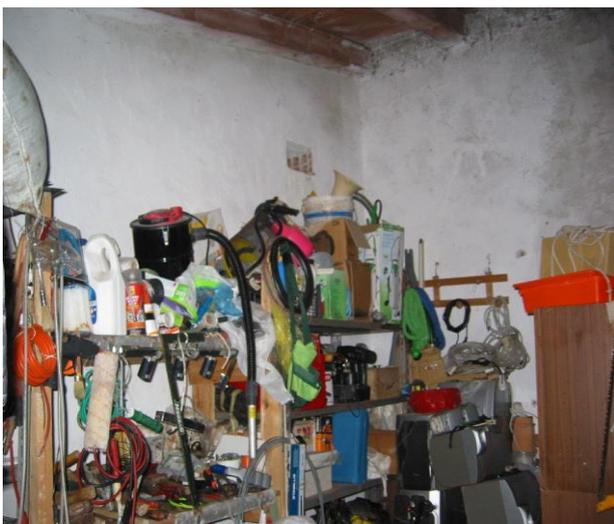
Magazzino 2

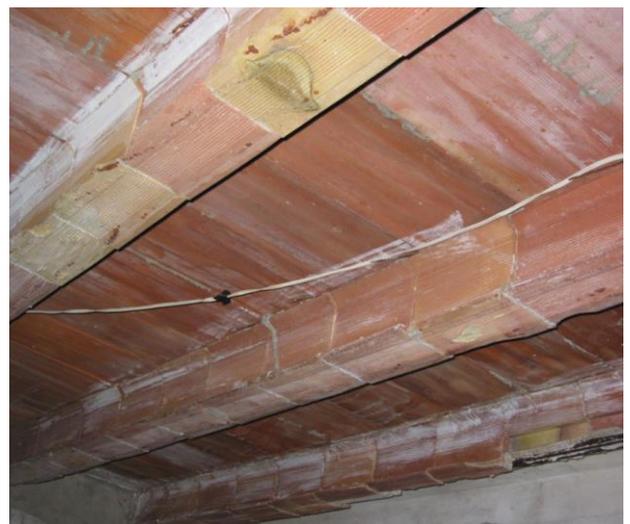
Dettaglio solaio magazzino 2

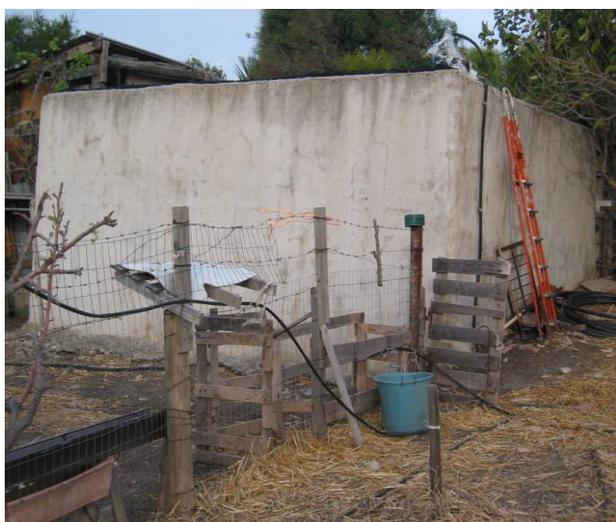
Vasca oggetto di demolizione

Tipologia deprezzamento	Valore	Tipo
SCIA per cambio d'uso + chiusura vani porta e finestra - escluso oneri tecnici	2500,00	€
Segnalazione certificato agibilità (SCA) + verifica statica - escluso oneri tecnici	2000,00	€
Diritti segreteria SCIA	250,00	€
Demolizione vasca idrica e "deposito materiali" - compreso trasporto e smaltimento a discarica autorizzata - a corpo; escluso oneri fiscali	3000,00	€
Certificazioni conformità impianti elettrico-idrico + autorizzazione allo scarico - a corpo; escluso oneri fiscali	2500,00	€
Procedura "DOCFA"	800,00	€
Stato d'uso e di manutenzione	10,00	%
Rischio assunto per mancata garanzia	25,00	%

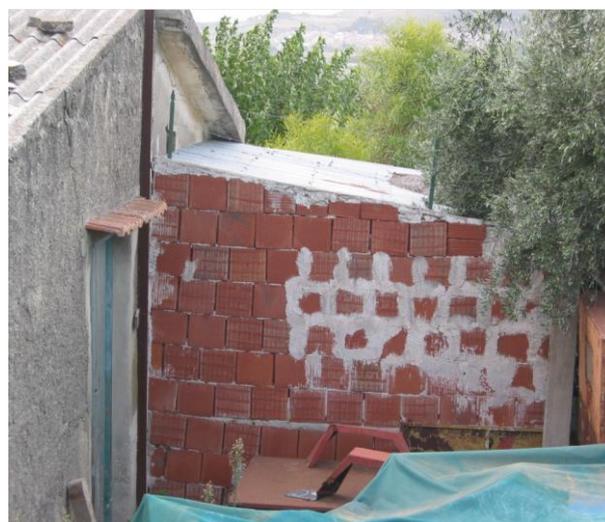
Vista da Est "deposito materiali" oggetto demolizione

rappresentato da "deposito materiali" indicato in planimetria di rilievo, addossato alla parete del magazzino 2, di m. 3,95\*4.45 con altezza circa m. 3,00, posizionato sul lato six dell'ingresso al lotto, formato da due pareti laterali in blocchi di laterizio e copertura precaria in lamiera, il manufatto non ha ancoraggi al terreno. Ulteriore difformità, è rappresentata dalla presenza di Tettoia in legno di mq. 30,00 c.a, prospiciente il portico ingresso, aperta su tutti i lati; da quanto verificato, il manufatto è stato realizzato dopo il 2011 e quindi oltre la data del 31/03/2003, D.L. 326/2003; in assenza di autorizzazione, e pertanto allo stato risulta abusivo e non sanabile; nel merito, in considerazione che trattasi comunque di struttura precaria, si prevede lo smontaggio della suddetta Tettoia, i cui relativi costi e oneri, restano a carico del futuro Aggiudicatario. In riferimento a quanto sopra descritto, riguardo regolarizzazione urbanistica per cambio senza opere di adattamento alla destinazione ed alla funzione finale per cui l'immobile è destinato, da abitazione a magazzino, più fusione; si prevede applicazione di "SCIA" alternativa al piano di Costruzione, rif. Art. 23ter, T.U.- D.P.R. 380/01, e successiva regolarizzazione catastale tramite acquisizione "DOCFA". Insieme alla suddetta pratica, deve essere prodotta ulteriore documentazione denominata (Segnalazione Certificata di Agibilità o SCA), Per quanto concerne assenza di autorizzazioni impianti elettrico e idraulico; rif. normativa 46/90 e s.m., e D.M.S.E. n.37/2008; allo stato, l'immobile non ha energia elettrica in quanto il contatore è stato disattivato; si indicano costi medi per adeguamento, in funzione della quadratura dell'immobile, che tuttavia potranno essere eventualmente rivalutati in relazione alle specifiche richieste degli operatori che interverranno direttamente sul manufatto. Per quanto si richiede, il costo medio per Certificazione di conformità dei suddetti impianti, si può indicare in euro 2.500,00 a corpo, compreso pratica per Autorizzazione allo scarico, esclusi oneri fiscali. Si precisa che la categoria C2 è esente dall'acquisizione di attestato prestazione energetica (APE); i suddetti costi, così come altri oneri che l'Esperto indicherà ai fini della vendita, saranno decurtati dall'importo di stima, altresì, eventuali ulteriori oneri ad oggi non valutabili, restano a carico dell'aggiudicatario.
