TRIBUNALE DI TERMINI IMERESE

Perizia dell'Esperto ex art. 568 c.p.c. Ing. Riccardo Baratta, nell'Esecuzione Immobiliare 88/2023 del R.G.E.

Bene N° 1 – Unità immobiliare sita in Comune di Bagheria (PA) – Via Domenico Lo Monaco n.60, piano 3° (Coord. Geografiche: 38° 4' 37.99" N - 13° 30' 21.07" E)

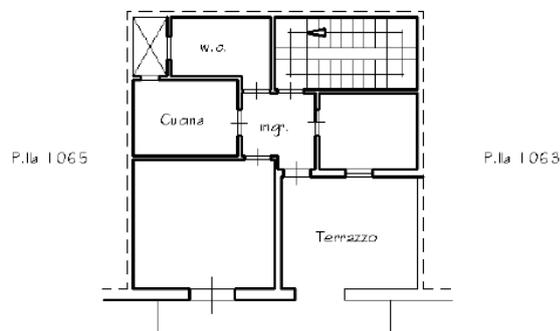
FIGURA 4 - PLANIMETRIA CATASTALE ABBINATA ALL'IMMOBILE

Nel corso del sopralluogo, rispetto quanto riportato nella planimetria catastale si sono rilevate delle difformità sulla distribuzione degli spazi interni/esterni. Nel dettaglio il muro di tompagno risulta avanzato rispetto quanto riportato nella planimetria catastale il che ha consentito di ricavare un ambiente interno (soggiorno/cucina) più grande a discapito del terrazzo che è stato ridotto in ampiezza. Inoltre, una parte del balcone è stata chiusa con una vetrata.

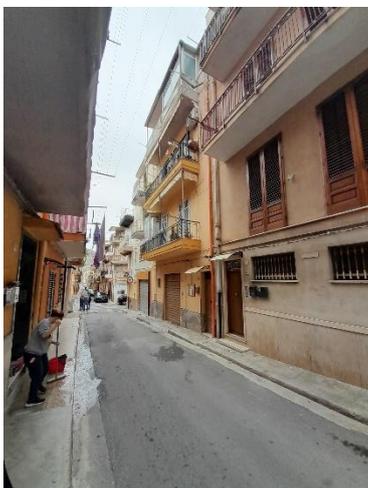
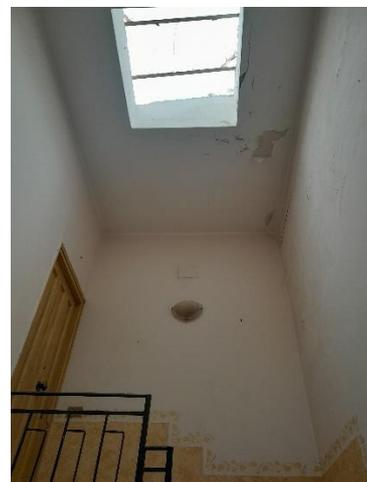
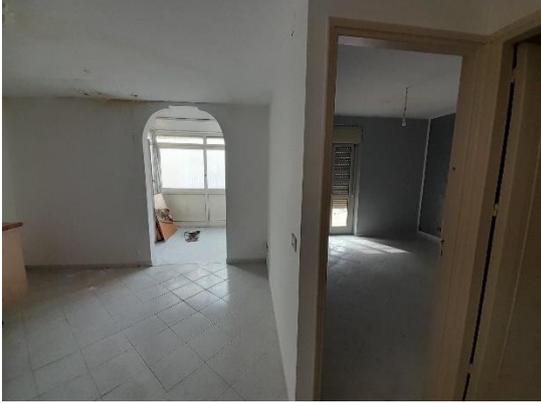
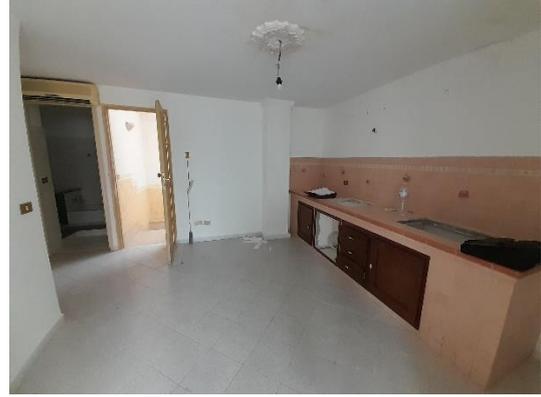
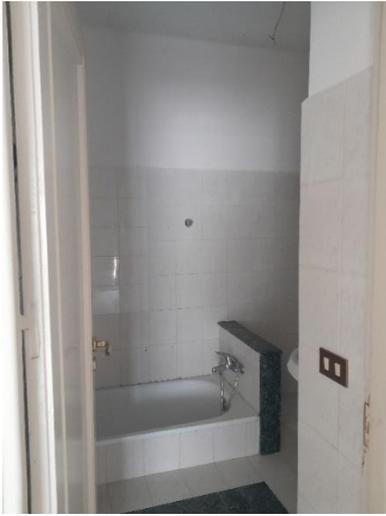
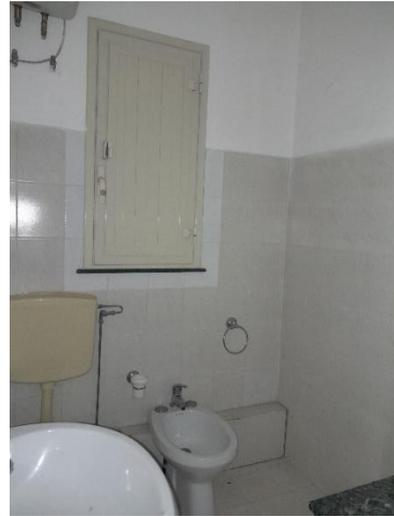
In ultimo si evidenzia che il fabbricato presenta delle infiltrazioni sia in copertura, causando dei degradi nel controsoffitto, che in corrispondenza del balcone esterno in conseguenza di cui si formano delle manifestazioni umidifere nella parte bassa della parete della camera da letto.

L'immobile si presenta in discrete condizioni generali ma necessita comunque di alcuni interventi di manutenzione straordinaria, quali ammodernamento del bagno e ripristino dei soffitti, in quanto allo stato attuale il fabbricato presenta infiltrazione provenienti dalla copertura.

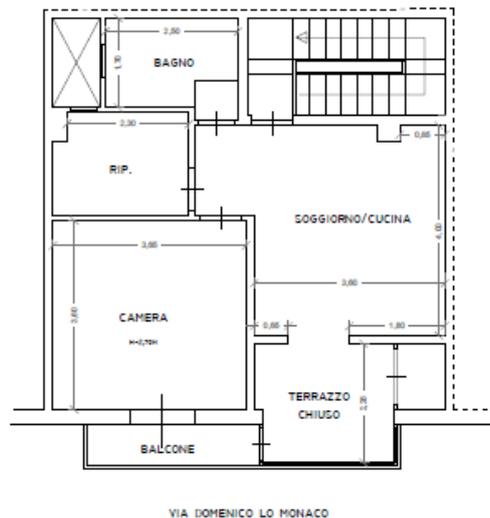
Figura 6 - Rilievo stato di fatto

L'appartamento è così composto: un soggiorno/cucina (16,20 mq); una camera da letto (13,10 mq) un ripostiglio (mq 4,90) ed un bagno (mq 4,50), oltre un terrazzo coperto di 5,80 mq, dove troviamo un piccolissimo ripostiglio, ed un balcone prospiciente sulla via Domenico Lo Monaco di mq 4,90, dove per metà è chiuso con una struttura in alluminio e vetro.

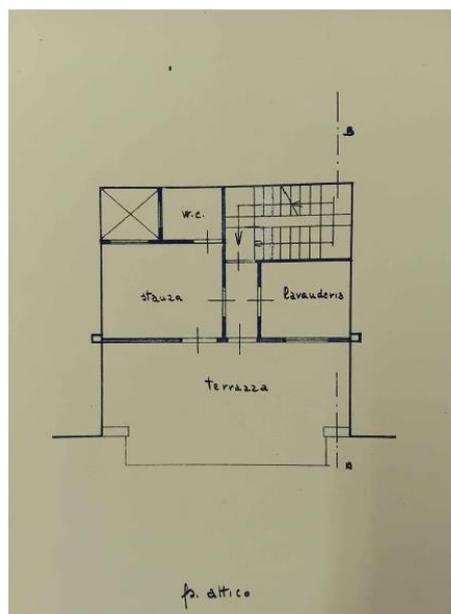
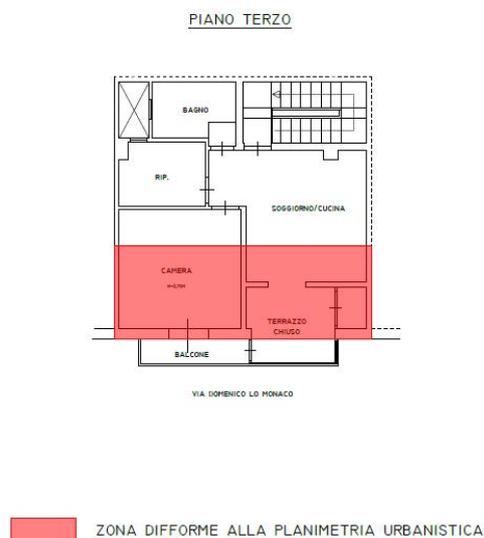
Figura 7 – Confronto pln urbanistica con stato dei luoghi

- allo stato attuale le dimensioni del lucernario sono più piccole;
- il muro di tomagno di divisione ambiente interno/terrazzo è stato avanzato ricavandone la camera da letto ed ampliando il vano soggiorno/cucina. In tal modo, buona parte dell'originaria terrazza scoperta è stata trasformata in superficie abitabile;
- una parte del balcone aggettante risulta chiusa con struttura in alluminio e vetrate.

Pertanto, lo stato di fatto dell'appartamento risulta difforme al progetto approvato.

Gli abusi rilevati, trattandosi di immobile ubicato nel centro storico, sottoposto tra gli altri al vincolo paesaggistico, non potranno essere regolarizzati e si dovrà procedere alla messa in pristino dei luoghi demolendo parte del muro prospettico e della copertura, ricostituendo la planimetria urbanistica approvata. In ultimo si dovrà richiedere l'abitabilità dell'unità immobiliare non essendo questa mai rilasciata dal Comune provvedendo pertanto anche all'adeguamento degli impianti.

Sulla base di valutazioni sommarie, per riportare l'immobile al pristino stato si stima una spesa complessiva di circa € 9.500,00, importo che andrà sottratto al valore di stima del bene.
