# TRIBUNALE DI TERMINI IMERESE

Perizia dell'Esperto ex art. 568 c.p.c. Ing. Giannone Maria Rosa, nell'Esecuzione Immobiliare 63/2023 del R.G.E.  
promossa da

### **BENE N° 1 - APPARTAMENTO UBICATO A CASTELBUONO (PA) - PIAZZA MINÀ PALUMBO N. 1 BIS, PIANO 2**

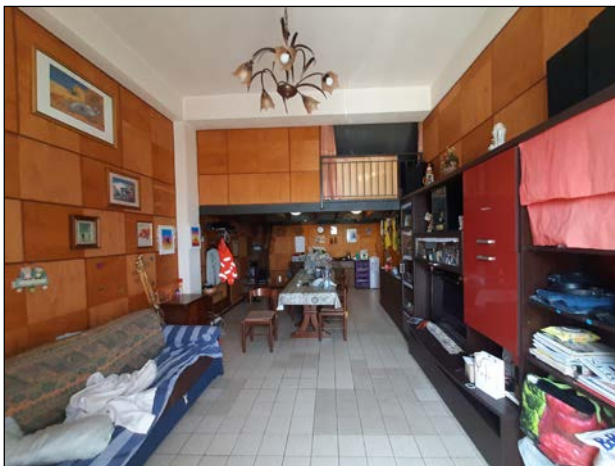
3. Magazzino 2

In entrambi i magazzini sono stati realizzati dei soppalchi per i quali, nella sezione relativa alla regolarità edilizia, si prevederà la demolizione. E' presente, inoltre, un ulteriore corpo edilizio ed una piscina (in parte ricadente su altra particella non oggetto di pignoramento) per i quali, non essendo sanabili, si prevederà la demolizione.

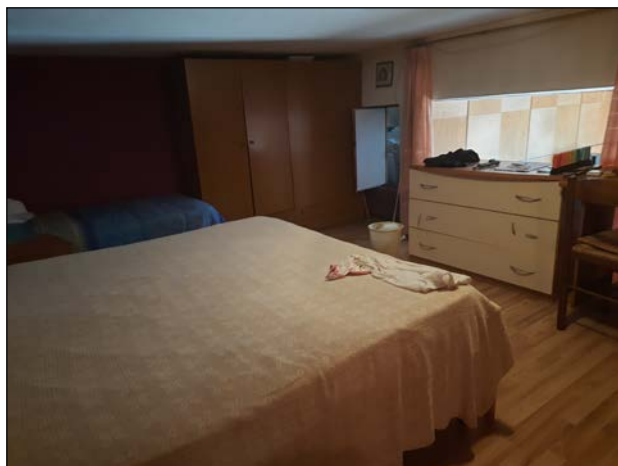
9. Soppalco magazzino 2

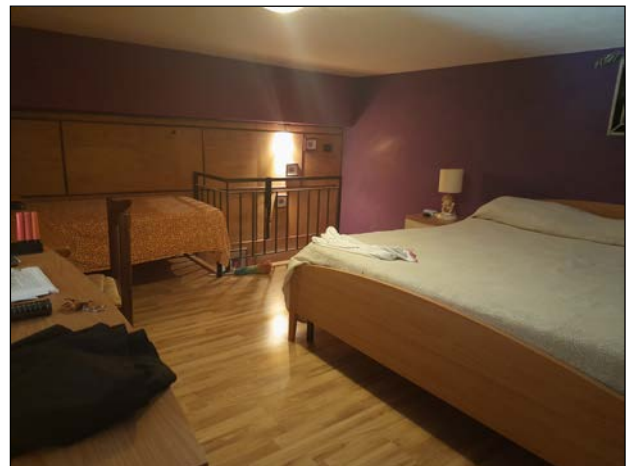
10. Soppalco magazzino 2

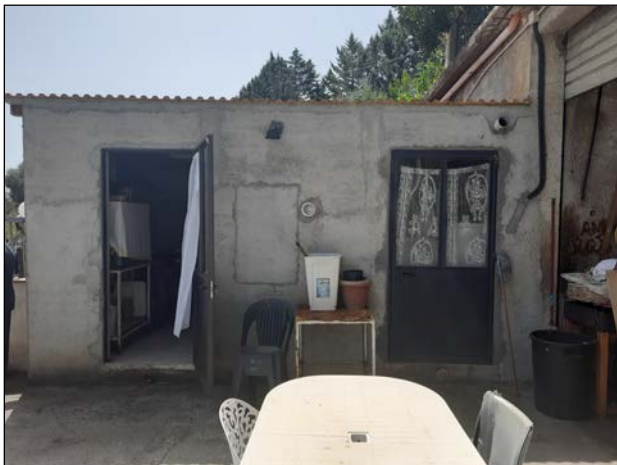
11. Corpi abusivi

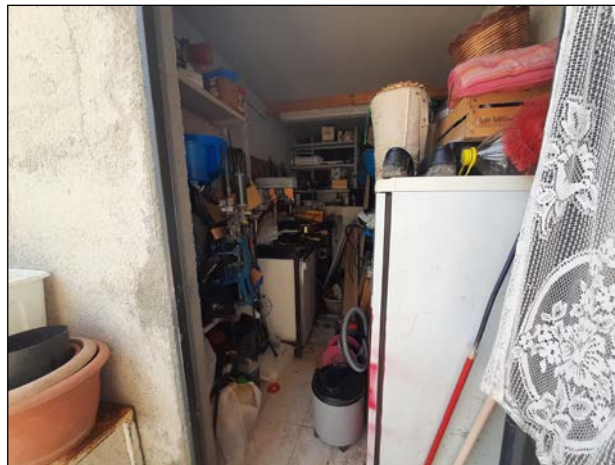
12. Corpo abusivo

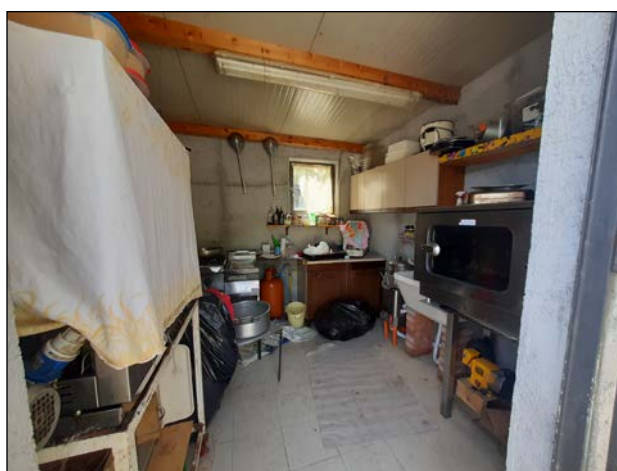
13. Corpo abusivo

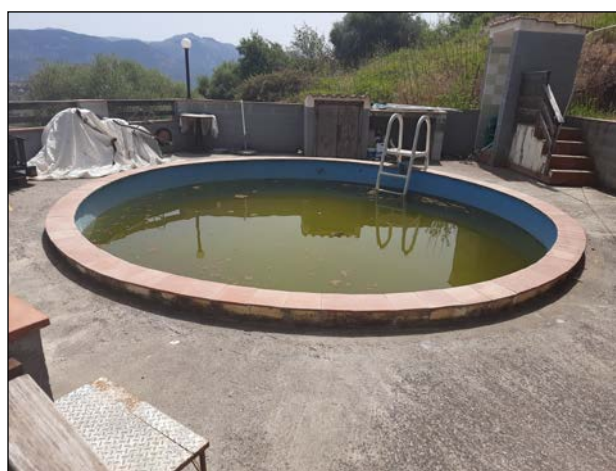
14. Piscina abusiva
