TRIBUNALE DI TERMINI IMERESE

Procedura esecutiva n. 95/2014 R.G.E.I.

Ing. Agostino Aglieri Rinella

- RELAZIONE DI STIMA DEI BENI PIGNORATI: Fascicolo LOTTO 5 -

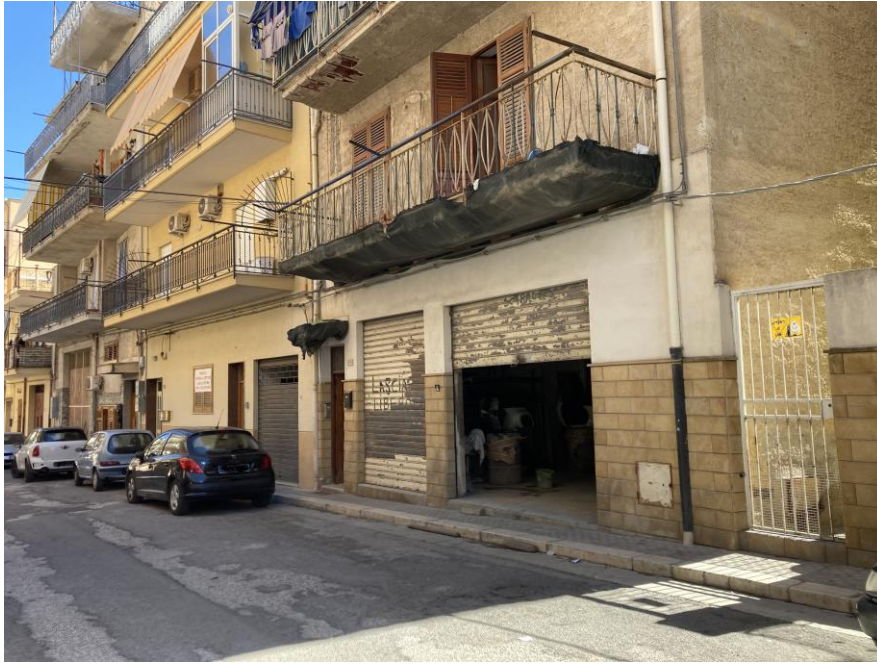
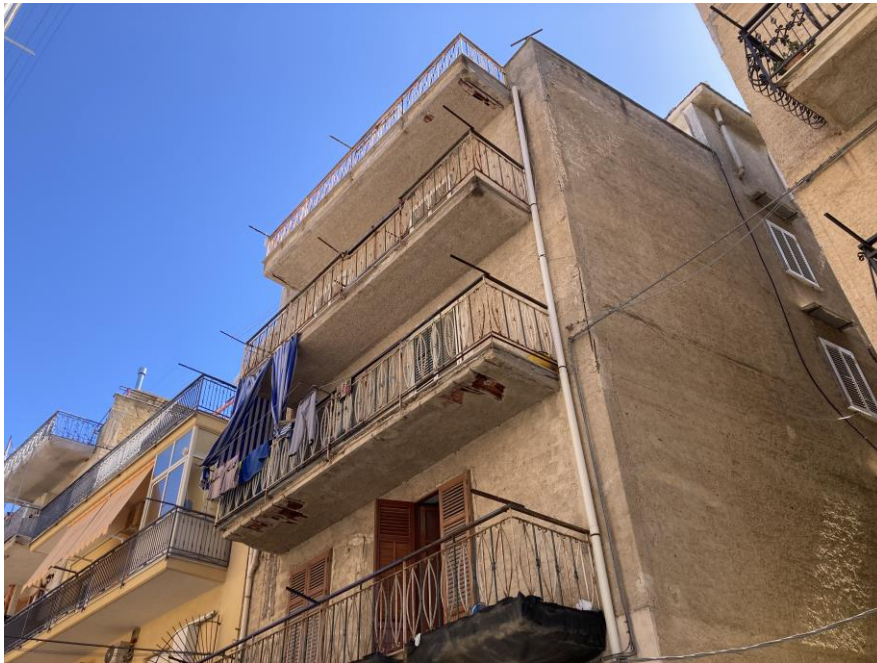
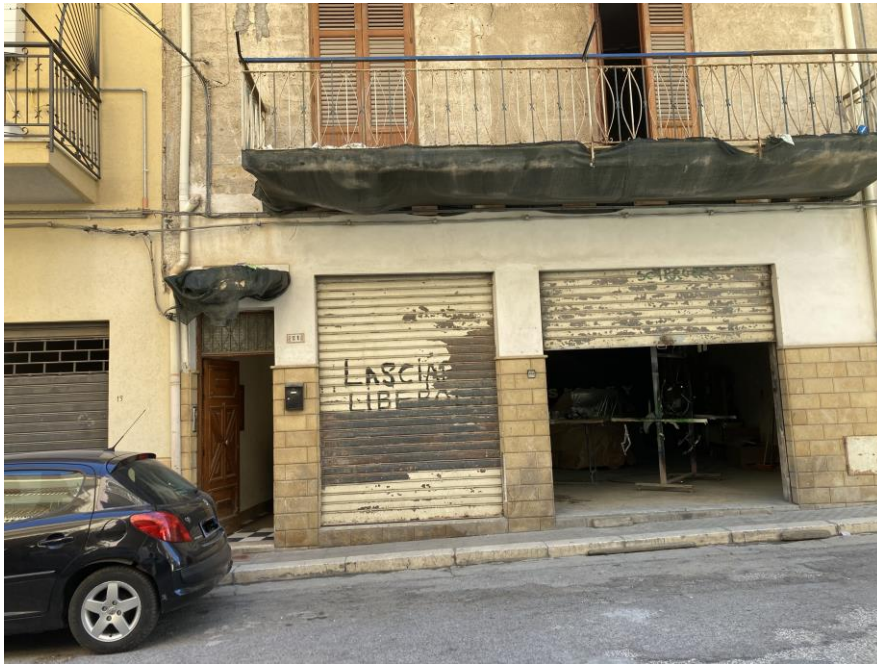
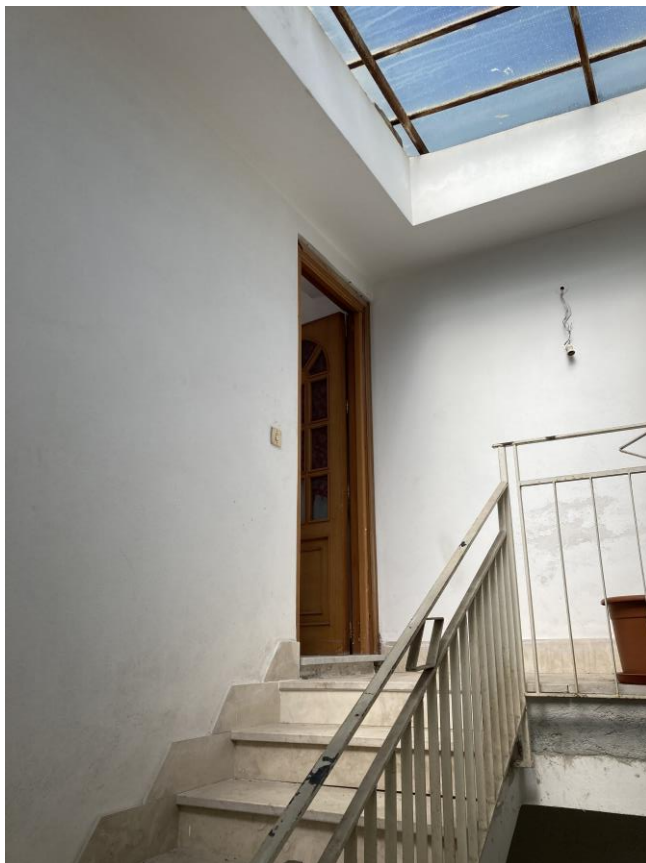
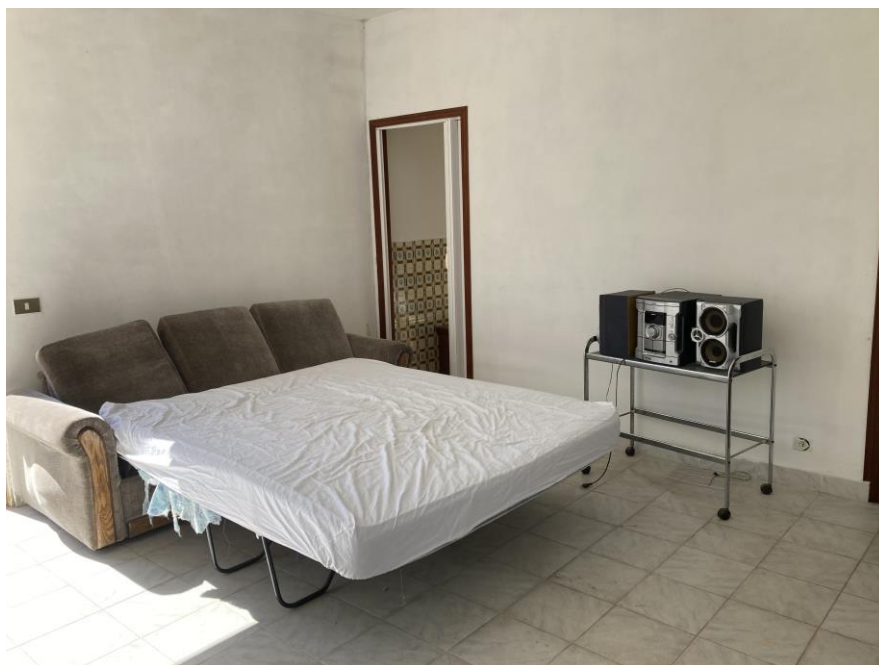
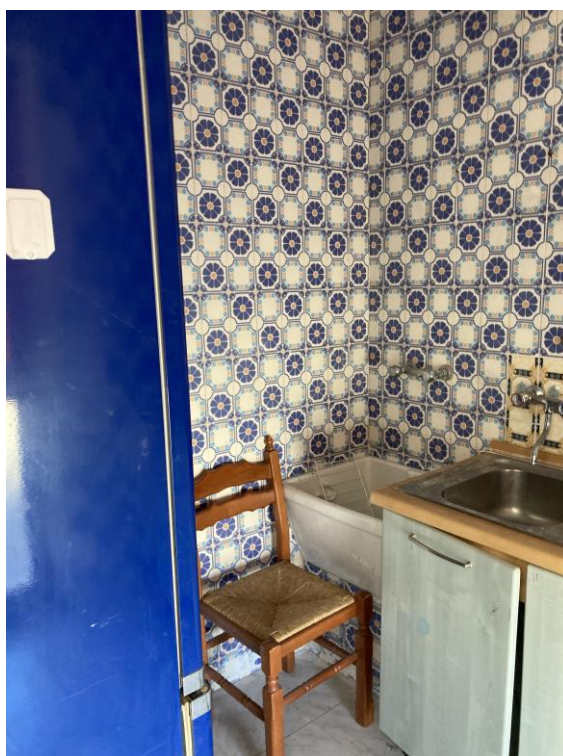
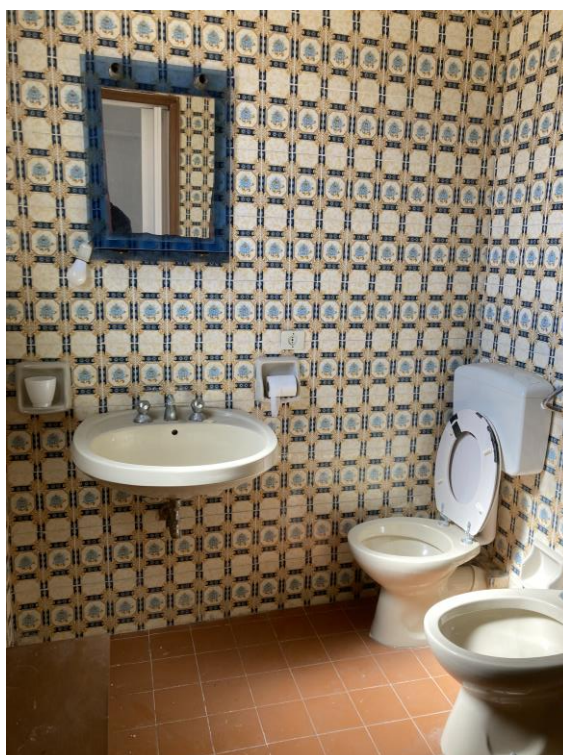
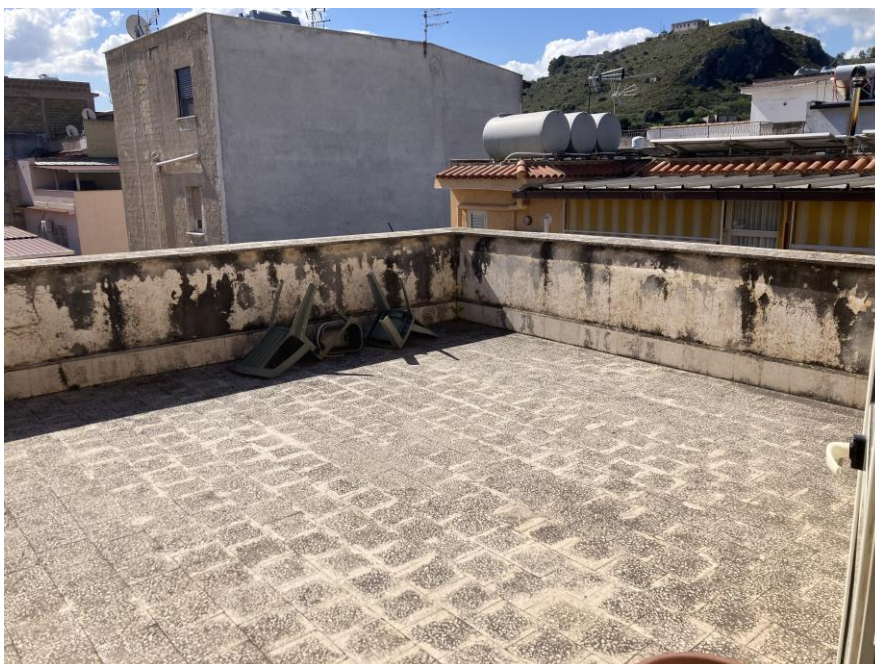
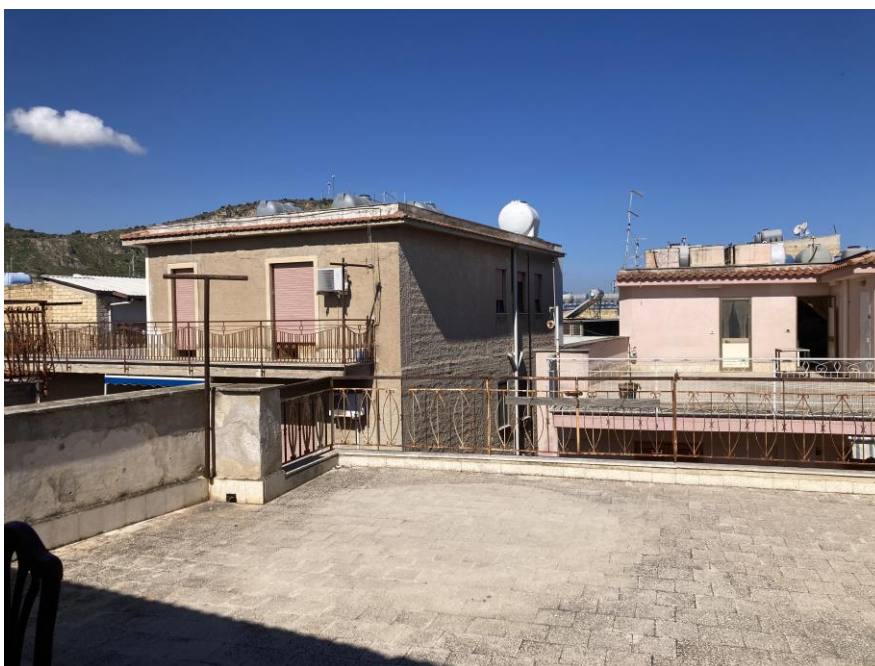
Circa le rifiniture: i pavimenti sono realizzati con piastrelle di ceramica internamente e con mattoni di cemento a scaglie nei terrazzi, il servizio igienico è pavimentato e rivestito con piastrelle di ceramica così com'è pavimentata e

rivestita la cucina; le pareti dei vani sono rifinite con intonaci di tipo civile (tonachina) e successivamente sono tinteggiate con idropittura; gli infissi esterni sono realizzati in alluminio anodizzato; le porte interne sono "a soffietto" in plastica mentre la porta di ingresso è realizzata in legno tamburato. Gli impianti sono realizzati sottotraccia e sono collegati alle principali reti pubbliche.
