TRIBUNALE DI TERMINI IMERESE

Procedura esecutiva n. 95/2014 R.G.E.I.

- RELAZIONE DI STIMA DEI BENI PIGNORATI: Fascicolo LOTTO 2 -

2° QUESITO - Elencazione ed individuazione dei beni componenti ciascun lotto e descrizione materiale di ciascun lotto

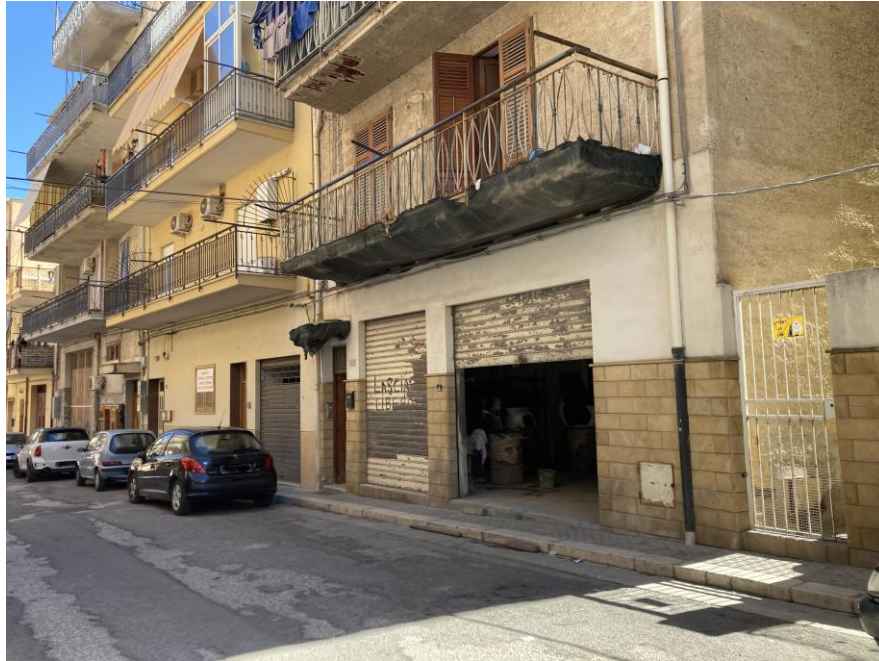
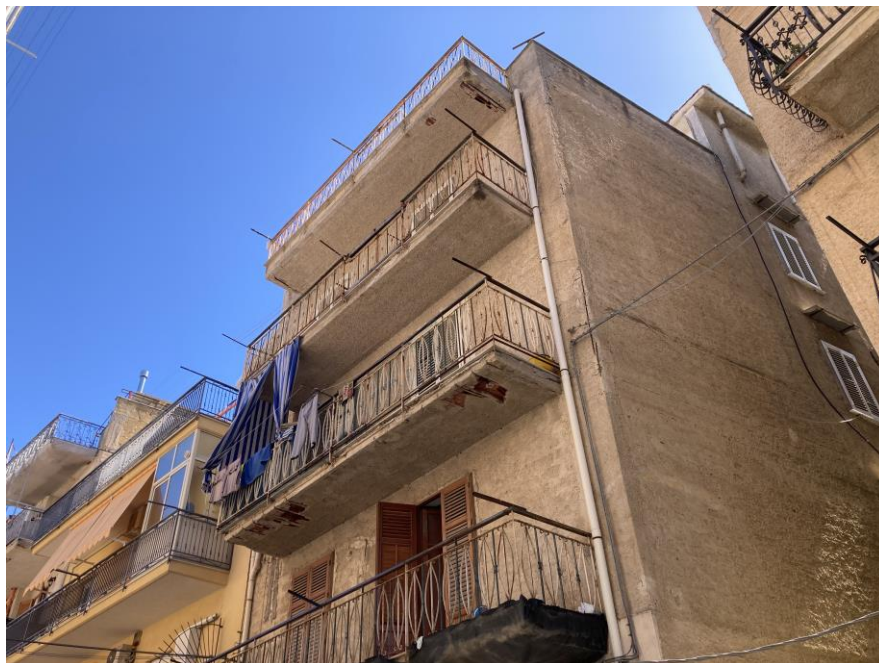
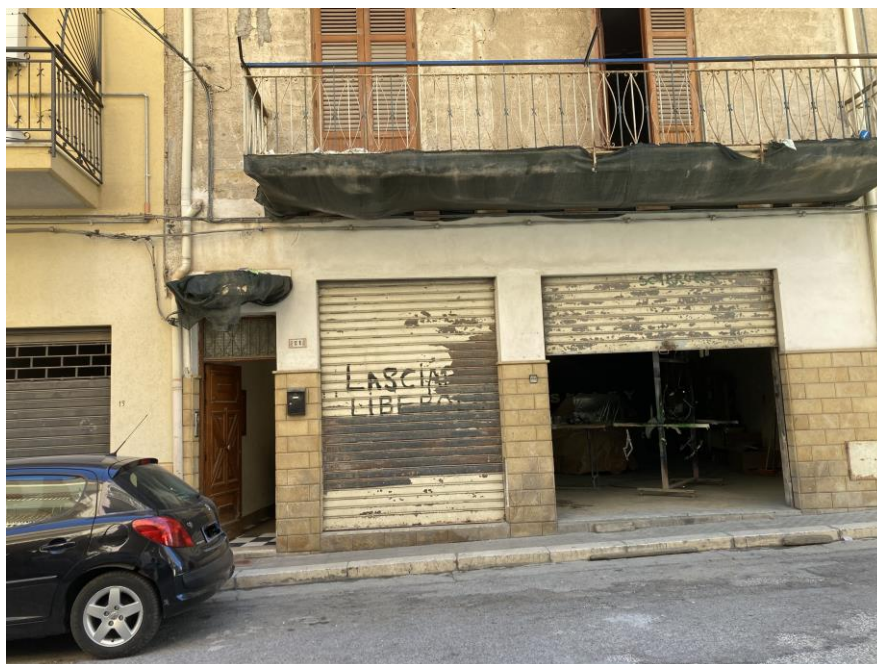
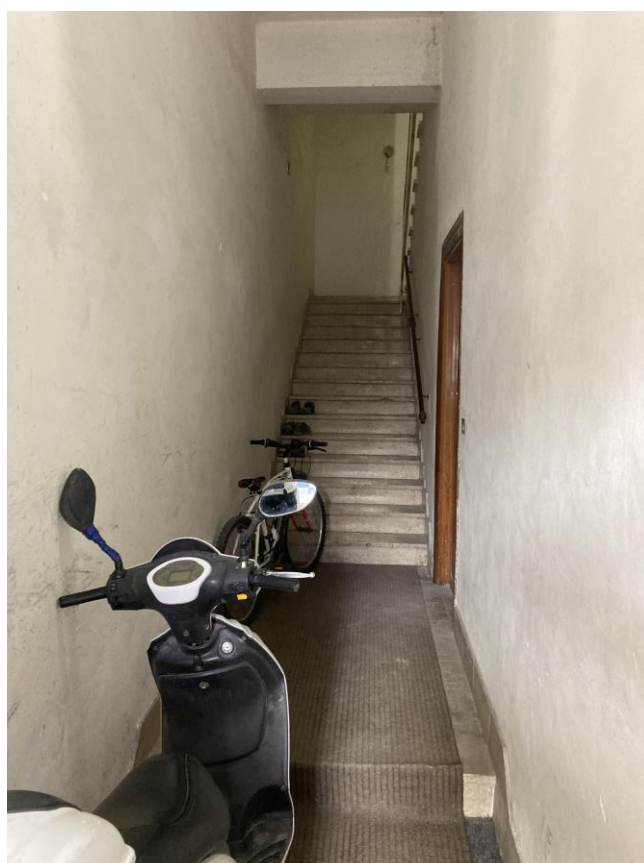
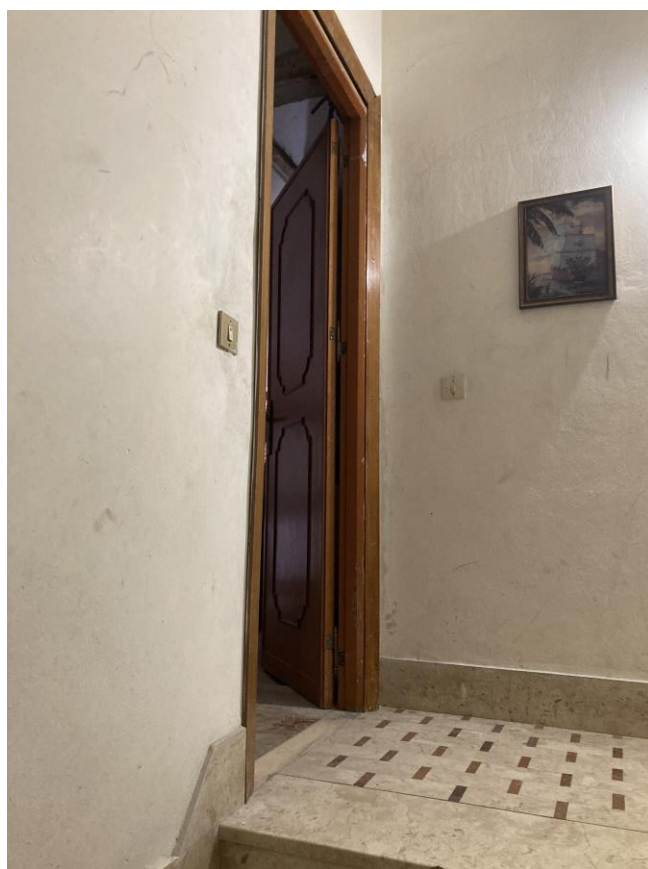
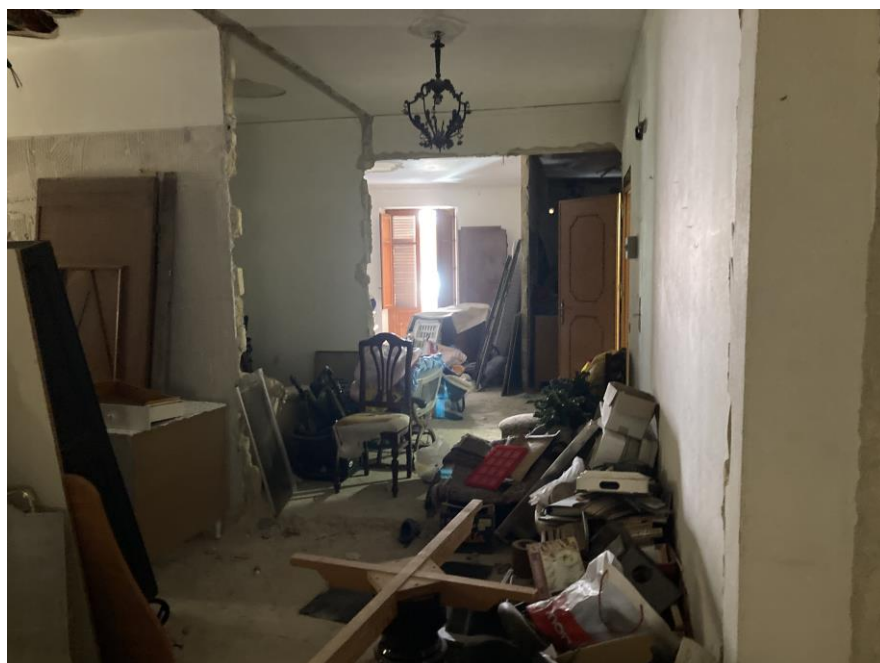
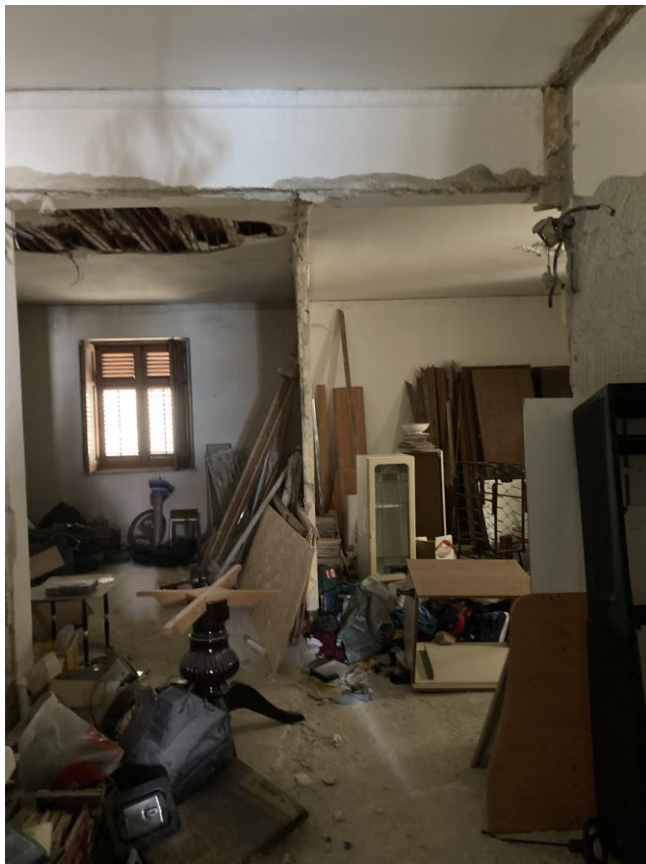
Circa le rifiniture: l'immobile in atto si trova allo stato grezzo privo di massetti di sottofondo della pavimentazione, pavimenti, rivestimenti ed impianti, con intonaci di tipo civile presenti soltanto sulle pareti di alcuni vani; le partizioni interne (tramezzi) risultano essere state parzialmente demolite (rispetto allo stato originario) e/o mancanti e, soprattutto, presenta evidenti manifestazioni di avanzati fenomeni di carbonatazione dell'intradosso della copertura (parziale distacco e/o crollo del cielo di alcuni vani per deperimento della struttura del solaio di interpiano) per i quali si rendono urgenti ed indifferibili interventi di manutenzione straordinaria. Gli infissi esterni sono realizzati in legno con vetrate (vetri lucidi semplici), scuri interni in legno e persiane esterne in PVC, mentre l'unica porta interna (che consente l'accesso all'immobile dal vano scala condominiale) è realizzata in legno tamburato.
