TRIBUNALE ORDINARIO DI TERMINI IMERESE

Proc. Esecuzione Immobiliare 135\2022

“PERIZIA PER PUBBLICITA”

Fabbricato in Bagheria (Pa), via Ruggero Settimo n. 17, al catasto fabbricati del Comune di Bagheria fg. 500, p.lla 3132 sub 3.

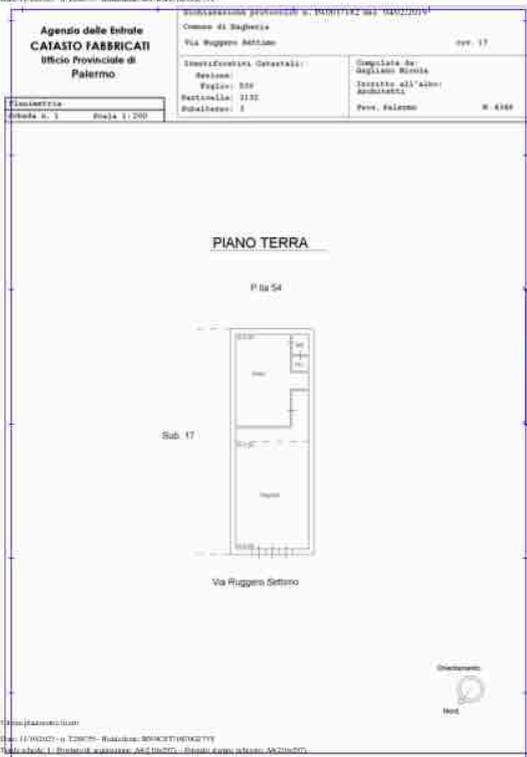
immagine n. 2 mappale castale - immagine 2 planimetria da me rilevata

Il locale nasceva come un ambiente unico con un suo ingresso, oggi è stato inglobato in un'attività diversa ed ha modificato completamente i suoi interni. Nella planimetria catastale, abbiamo lo stato di fatto di ciò che è stato autorizzato, ma non di quello oggi è. Le modifiche apportate sono:

1. la variazione dell'ingresso che oggi avviene lateralmente,
2. l'apertura di una parete, quella dove in planimetria vi sono i gradini e che immette al resto del negozio
3. la modifica dell'apertura in vetrina con una luce più ampia
4. la dismissione del bagno
5. la distribuzione interna diversa ma realizzata con pareti in cartongesso.

Le planimetrie catastali, inoltre differiscono come spazi, ma questi sono suddivisi con pannelli. Il progetto che ha ottenuto l'autorizzazione per la ristrutturazione è difforme da quello che è autorizzato, ma oltre a questo quando ho effettuato il rilievo e ho trovato queste variazioni non ho riscontrato altri abusi

Nel caso in cui il compratore vorrà mantenere la stessa planimetria, bisognerà procedere con una CILA tardiva, con la presentazione di un progetto che riporti le nuove distribuzioni e la dismissione del bagno.

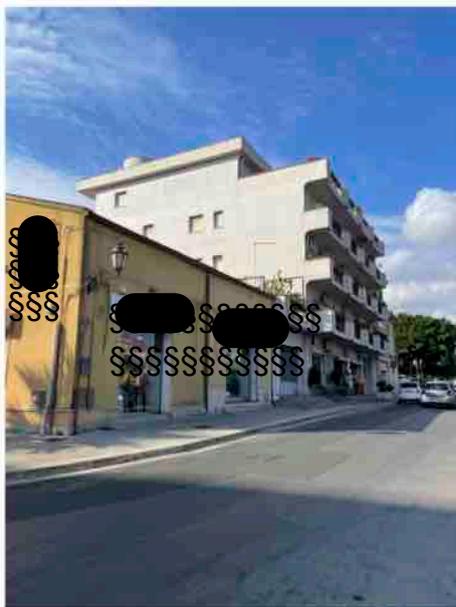
Immagine 4 - La seconda vetrina è la parte di negozio in esecuzione

Questo lotto è un vano commerciale, che si trova all'interno di un fabbricato che da poco è stato ristrutturato ed è diventato un negozio di abbigliamento (immagine 4 - fotografia n. 1), per cui ha una pianta rettangolare con tetto a falde, ed una sola elevazione fuori terra (fotografia n. 2), indubbiamente realizzato in muratura portante con infissi in alluminio come rappresentati in planimetria. Il vano è interno, ovvero il negozio è composto da un primo ambiente ed al nostro si accede da questo ambiente tramite due gradini (fotografia n. 7, 8).

Tenuto conto che il locale in vendita è solo quello oggetto di pignoramento, si dovrà considerare il ripristino e i lavori da effettuare sono i seguenti:

1. Dismissione della vetrina e ripristino del portoncino d'ingresso come da autorizzazione.
2. Ripristino del bagnetto di servizio.
3. Chiusura della parete di collegamento con l'altra parte del negozio.
