TRIBUNALE DI TERMINI IMERESE

Perizia dell'Esperto ex art. 568 c.p.c. Arch. Lo Re Martina, nell'Esecuzione Immobiliare 161/2023 del R.G.E.

- **Bene N° 1** - Appartamento ubicato a Ficarazzi (PA) - Via Calabrese n.4/6

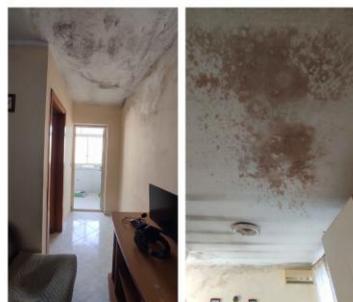
(7) Camera

Continuando al piano superiore, troviamo il secondo livello in cui è presente una zona adibita a camera/soggiorno (7) e un bagno (8); tramite una veranda si accede ad un ripostiglio in quota. Da qui tramite una botola si può notare l'accesso alla copertura terrazzata, al momento del sopralluogo non accessibile.

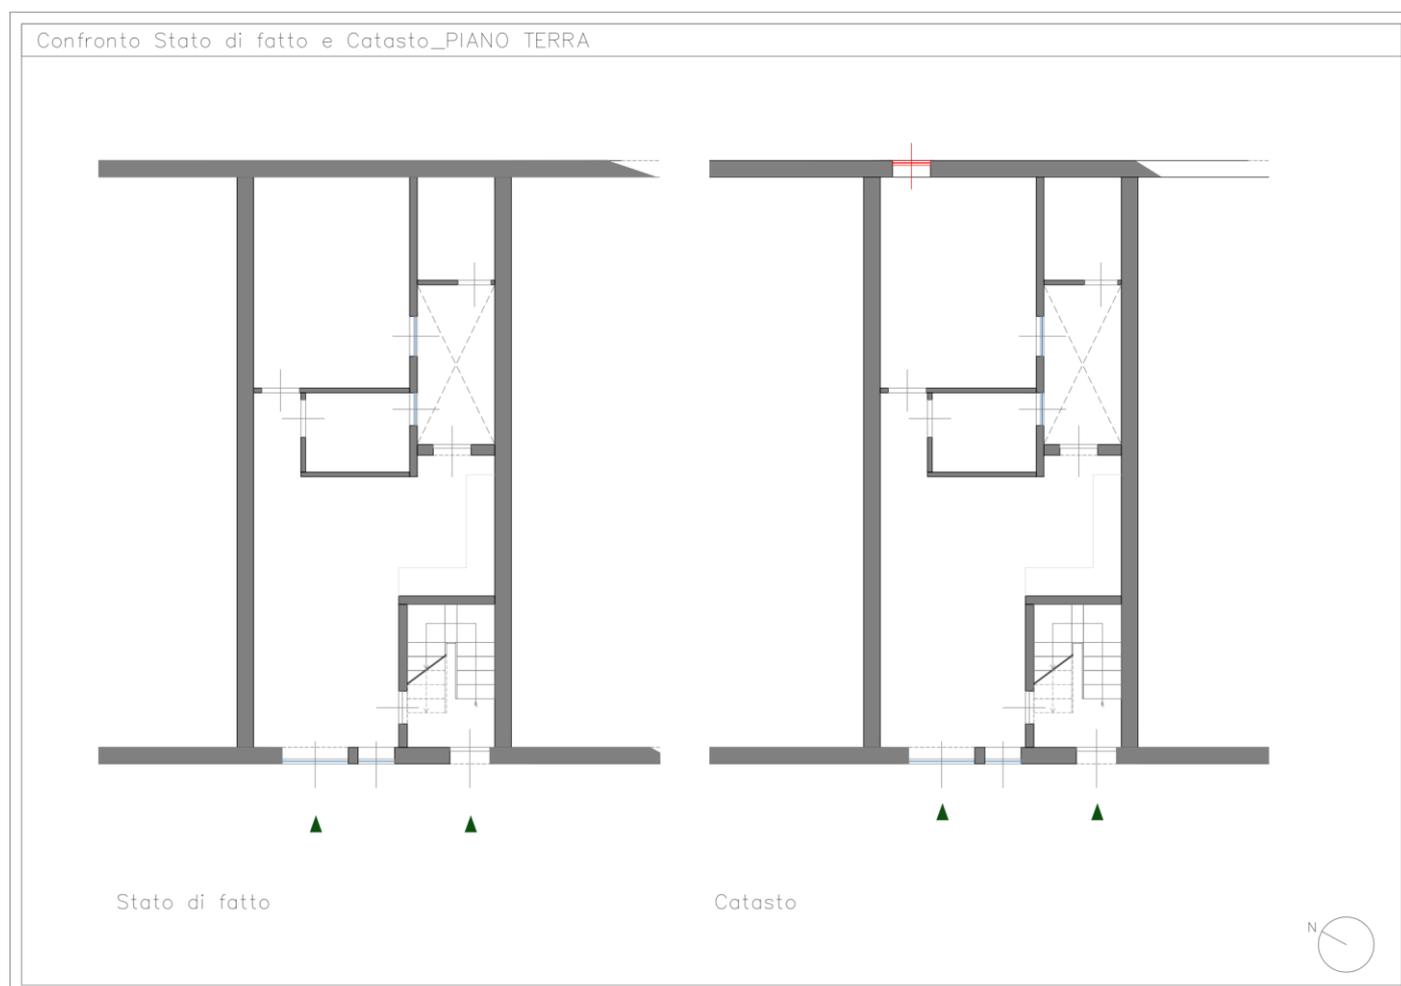
A seguito di rilievi metrici sui luoghi il CTU ha redatto un confronto fra stato di fatto e stato di progetto al fine di evidenziare le difformità riscontrate, regolarizzabili mediante: Docfa per denuncia di variazione.

In particolare, sono state riscontrate le seguenti difformità catastali da sanare, rispetto la planimetria catastale depositata agli atti del catasto: - assenza di una finestra al piano terra nella camera matrimoniale come da stato di fatto rilevato, identificata invece nella planimetria catastale.

Oneri totali per Docfa e spese accessorie per denuncia di variazione: € 1.000,00
