**Tribunale di Termini Imerese**  
**PROCEDURA DI ESECUZIONE IMMOBILIARE**

N° Gen. Rep. **164/2019**  
data udienza ex art. 569 c.p.c.: 15-04-2021

**PERIZIA**

**RAPPORTO DI VALUTAZIONE**  
**Lotto 001**

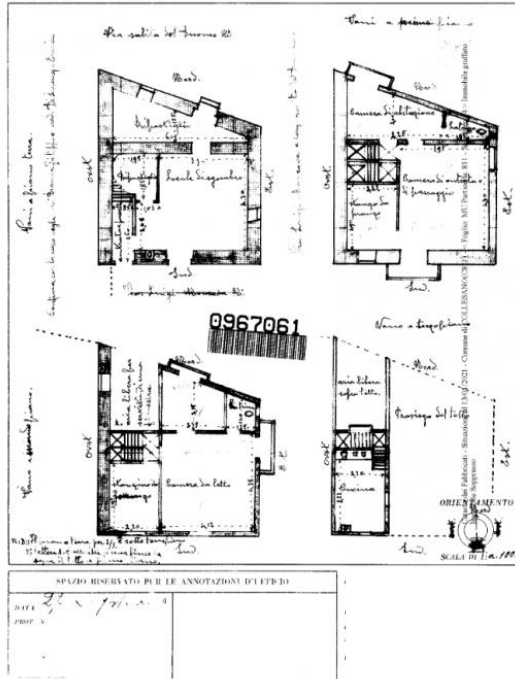
planimetria catastale impianto 1940

Note sulla conformità catastale: Si è provveduto a richiedere la planimetria di impianto, in quanto documento probante per gli immobili di vecchia costruzione. La planimetria di impianto datata 1940, riporta graficizzato l'immobile per il numero di piani corrispondente a quanto edificato ed esistente con una consistenza analoga a quanto rappresentato negli elaborati di rilievo allegati alla concessione edilizia n.33 del 2005. Le difformità rilevate tra il progetto e quanto verificato sui luoghi saranno oggetto di analisi e descrizione nei paragrafi successivi

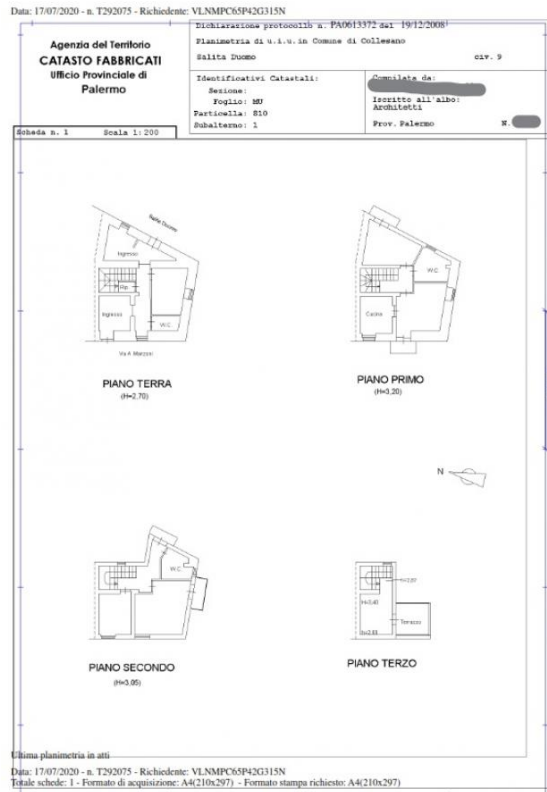
planimetria catastale attuale

Sono state riscontrate le seguenti irregolarità: La planimetria catastale non risulta conforme allo stato dei luoghi, pertanto dopo avere regolarizzato gli abusi sanabili e demolito con ripristino di quelli non sanabili, andrà aggiornata con procedura DOCFA

Descrizione delle opere da sanare: diversa distribuzione degli spazi interni e diversa posizione e dimensione aperture su prospetto nonché nuova apertura a piano terzo (dopo la regolarizzazione con sanatoria ex art.36 del DPR 380/01.

Regolarizzabili mediante: a mezzo di presentazione DOCFA per variazione

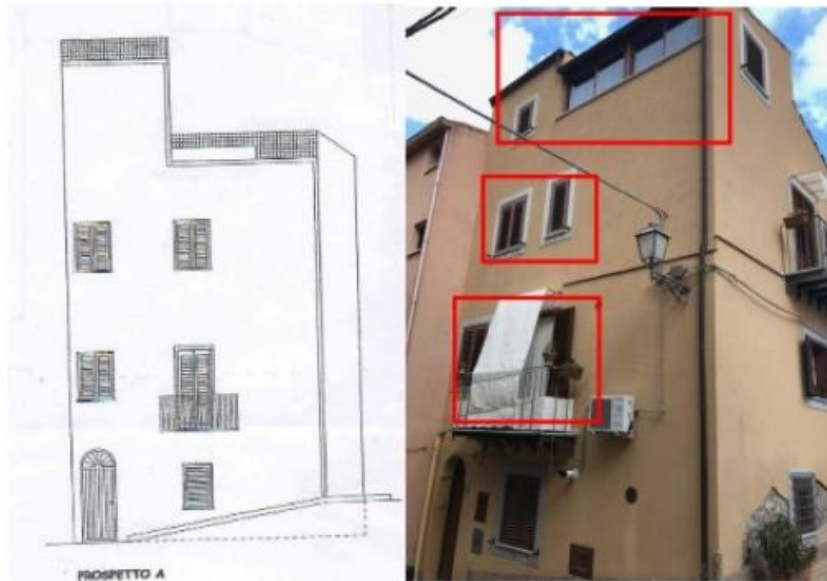
Appartamento - tavola 1 confronto prospetti

Sono state riscontrate le seguenti irregolarità: Al piano terra, vi è un'apertura di ml.1,85 su muratura indicata come portante nel progetto, una finestra risulta sfalsata di circa 1.10 ml.; al piano primo sono presenti n.2 aperture con dimensioni inferiori rispetto al progetto ed una finestra risulta sfalsata di circa 20 cm, inoltre l'altezza del piano risulta inferiore di circa ml.0.40; al piano secondo vi sono 2 finestre di dimensioni inferiori rispetto al progetto ed una di queste è sfalsata, inoltre è stato modificato un tetto a falda inclinata del vano di primo piano per realizzare un terrazzo piano su prospetto, di mq.8 circa, con conseguente apertura su muratura per accedervi, inoltre quella che era una piccola finestra (aggettante sul terrazzo) è stata ampliata sia in altezza che in larghezza; al piano terzo è presente una finestra non indicata in progetto ed inoltre è stato ampliato un terrazzo che doveva essere di mq.6.00 ed essere inglobato nella falda inclinata della copertura, di fatto si ha una superficie coperta di mq.11.81 con una copertura a tetto a falda inclinata in legno. L'ampliamento della superficie del terrazzo ha comportato anche lo spostamento del vano porta che dal vano di terzo piano collegava il terrazzo. Sempre al piano terzo, manca una porta finestra con balconcino a petto aggettante sul terrazzo attuale prospiciente al Duomo.

**Prospetto su via A. Manzoni** con evidenziate le diverse posizioni e dimensioni delle aperture e la presenza di una finestra realizzata ex novo e di volume abusivo al piano terzo.

Regolarizzabili mediante: demolizione e ripristino e presentazione di sanatoria ex art.36 del DPR380/01. Descrizione delle opere da sanare: Le diverse posizioni delle aperture nonché la diversa dimensione sono sanabili con la presentazione di sanatoria ex art.36 del DPR 380/01. Si potrà, così, regolarizzare anche l'apertura ex novo della finestra a piano terzo. E' possibile applicare l'art.36 poichè sussiste la doppia conformità in quanto: all'epoca della ristrutturazione (anno 2006) ed esecuzione delle opere con vigente il Programma di Fabbricazione, il fronte sulla Piazza che quello su via Manzoni ricadevano in area in cui era consentita la ristrutturazione edilizia per cui era consentita la modifica di prospetti. Oggi, con il PRG in vigore dal 2008, l'area ricade in zona A dove sono consentiti, tra gli altri, gli interventi di ristrutturazione edilizia. Si procederà, pertanto, alla stesura di computo delle opere difformi per la determinazione, in misura doppia, dell'oblazione. Non verranno computate come opere, le diverse posizioni delle finestre in quanto previste in progetto. Si ritiene invece che si debba calcolare la sanzione di €.1.000,00 da inglobare al procedimento dell'art.36, per la diversa distribuzione degli spazi interni e la diversa destinazione di alcuni di essi (wc al posto della cucina etc.). E' opportuno precisare che, nell'ambito del procedimento ex art.36, si dovrà anche procedere (viste le varie differenze di spessore della muratura e alcune porzioni di essa mancanti a piano terra, nonché le posizioni diversa delle finestre) ad una verifica strutturale, con eventuale prelievo di campioni e relative verifiche presso laboratori, dell'intero fabbricato (N.T.C. 2018) ex art.96 del DPR 380/01. Per quanto concerne: la modifica della falda di tetto inclinato, sostituita da un terrazzo piano calpestabile a piano primo con conseguente aumento di superficie, l'ampliamento del terrazzo di ultimo piano ( con relativa copertura e chiusura) modificando la falda del tetto nonché l'apertura che, dal vano consente l'accesso al terrazzo, l'apertura su prospetto salita Duomo a piano terzo ed anche quella a piano primo, non sono sanabili pertanto va computato il costo per la demolizione ed il ripristino dello stato originario e conforme al progetto. Si precisa al riguardo che, il fronte su salita Duomo (da quanto indicato nel Programma di Fabbricazione vigente al 2006, rientrava in area dove era consentita manutenzione straordinaria ed ordinaria che "esclude la modifica della forma e della posizione delle aperture esterne, del tipo e della pendenza delle coperture". L'ampliamento del terrazzo su manto di copertura, va altresì ripristinato per ritornare al rapporto di copertura che non può essere superiore del 10% della superficie coperta dell'edificio (come del resto graficizzato nel progetto) e quindi non superiore a mq.6.00.

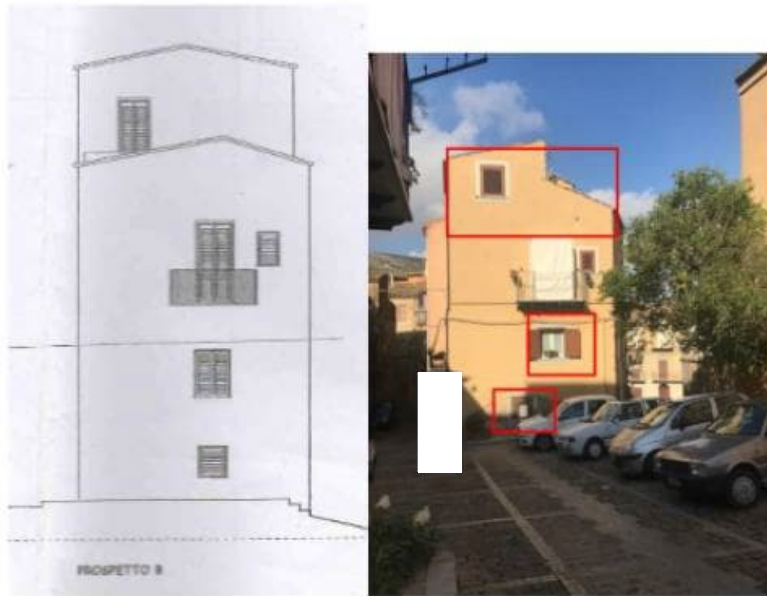
Appartamento - tavola 2 confronto prospetti

**Prospetto su via Duomo**, con evidenziato il volume abusivo con relativa finestra al piano terzo e la diversa posizione delle aperture di piano terra e primo.

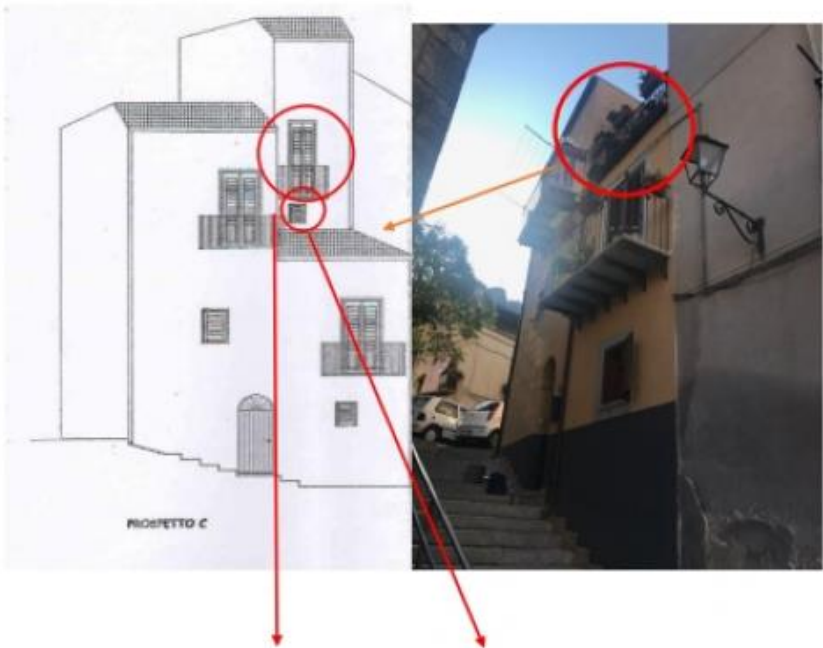
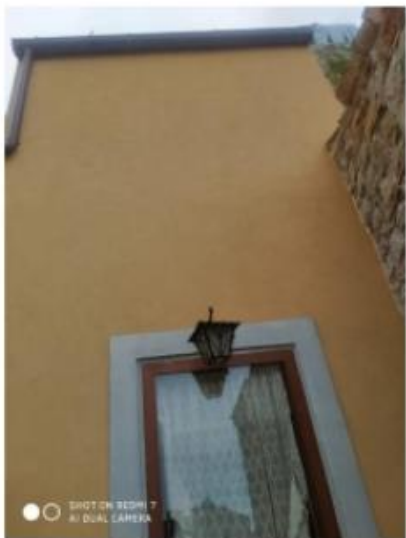
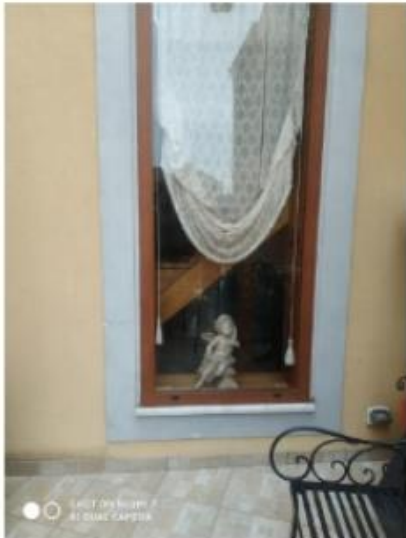
Appartamento - tavola 3 confronto prospetti

Confronto tra prospetti come da progetto allegato alla concessione edilizia n.33/2005 e rilievo fotografico dello stato dei luoghi.

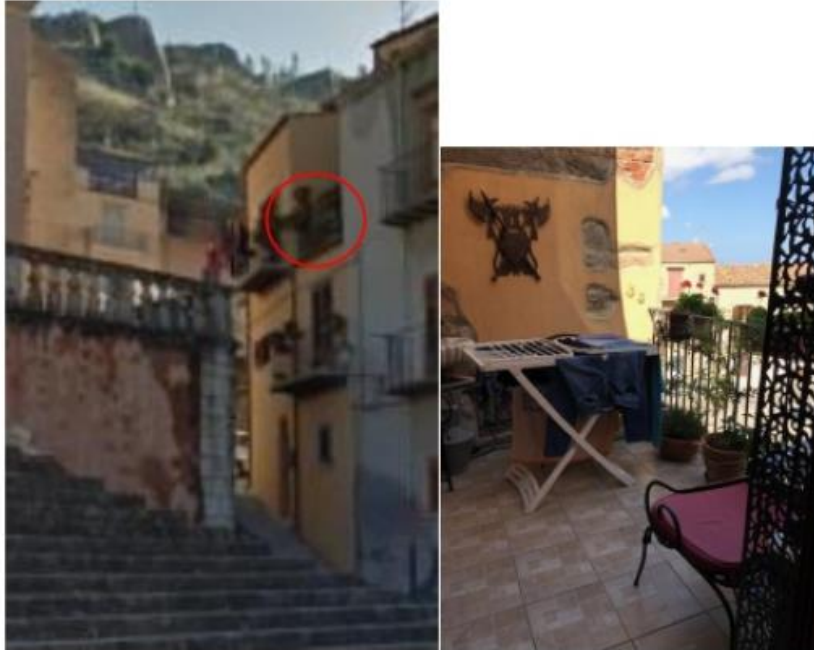
Appartamento - tavola 4 confronto prospetti

**Prospetto su Piazza Duomo** con evidenziato il terrazzo piano, realizzato al posto del tetto a falda inclinata di piano primo. Inoltre, non è presente l'apertura con balconcino di piano terzo e la finestra a piano secondo risulta più grande.
