TRIBUNALE DI TERMINI IMERESE
SEZIONE ESECUZIONI IMMOBILIARI

RELAZIONE DI CONSULENZA TECNICA D'UFFICIO

R.G. Es. Imm. n. 165/2016

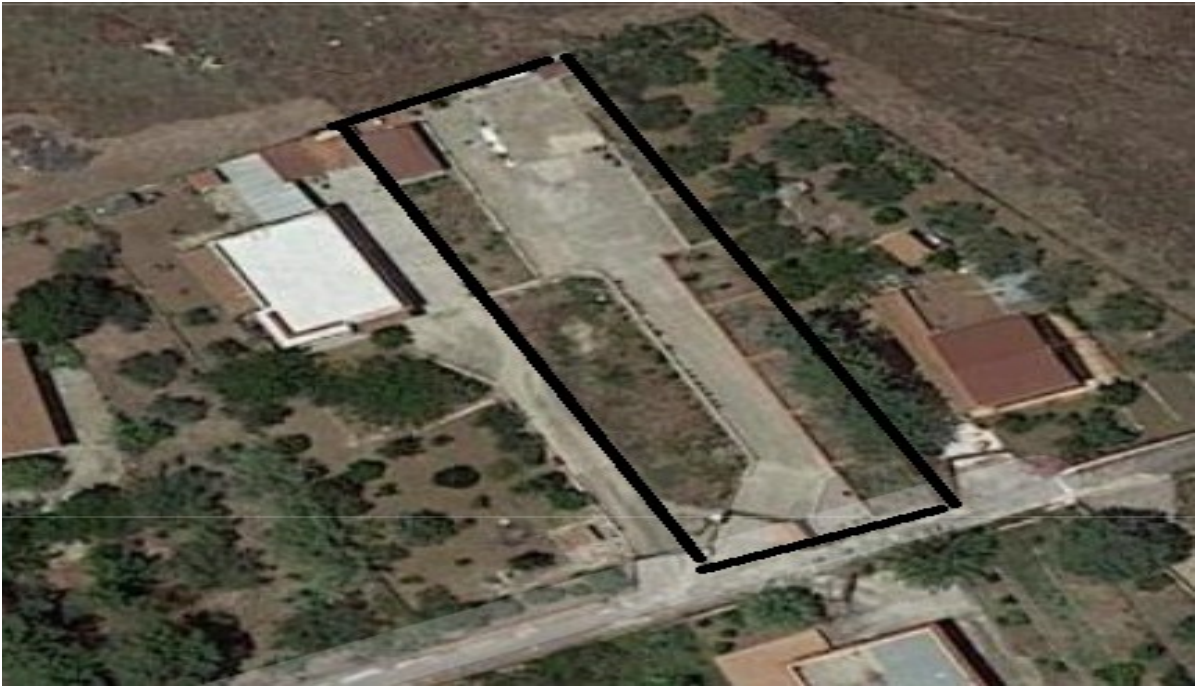
Analogamente è stata riscontrata una buona corrispondenza tra la rappresentazione catastale del fondo quale risulta nel foglio 11 dei terreni di Bolognetta e la foto satellitare (consultabile con “Google earth”) che segue.

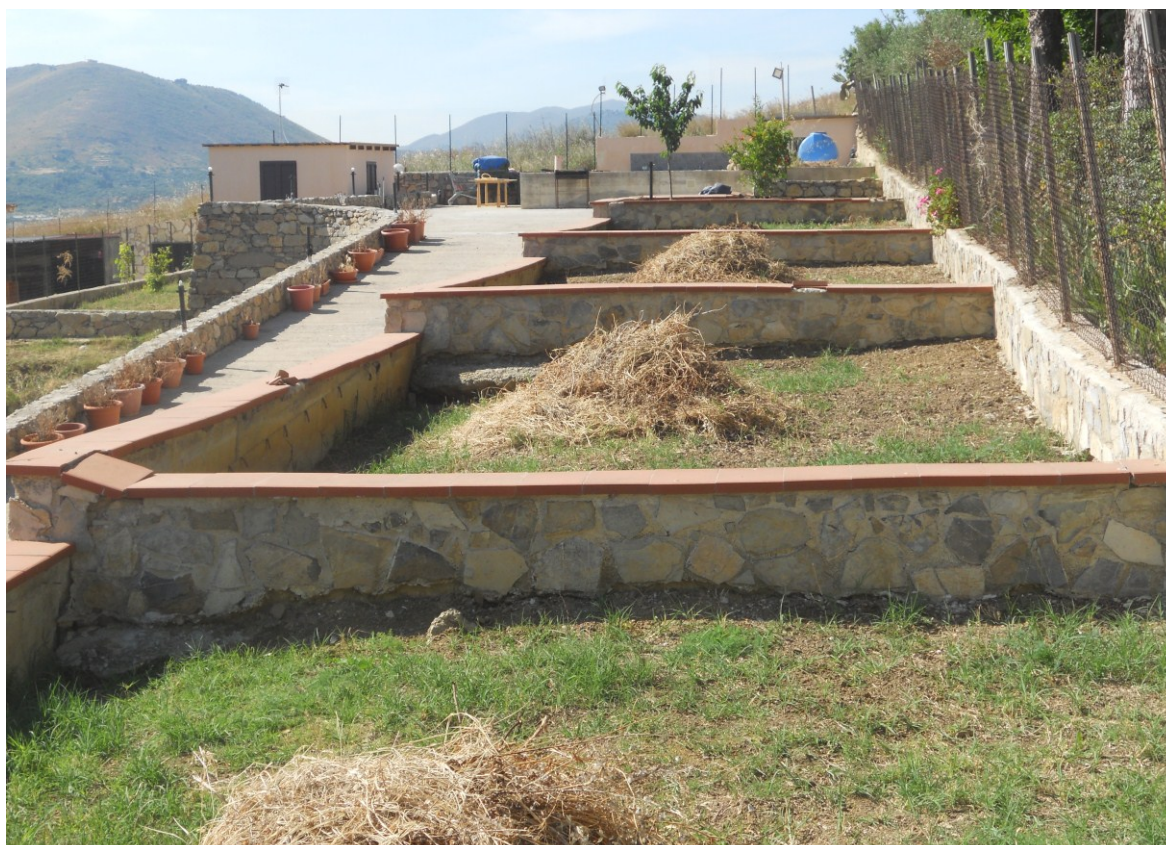
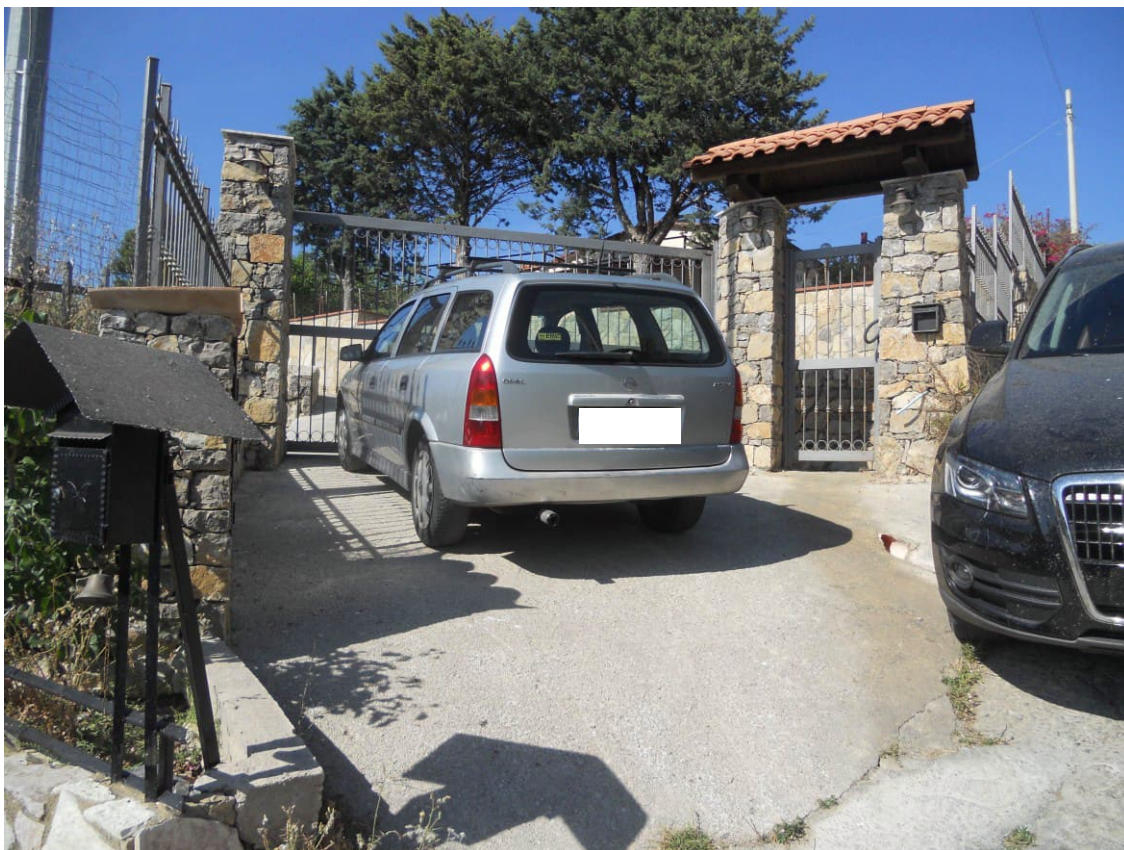
Esso è di forma pressoché rettangolare ed è esteso complessivamente mq 890 in misura catastale e mq 1080 in misura reale, come sopra già riferito.

E' raggiungibile attraverso una stradella interpoderale ampia m 4 circa che si diparte dalla strada statale 121 (Palermo-Agrigento), a sud del centro abitato di Bolognetta e alla distanza di circa 800 metri da questo. La stradella conduce al fondo dopo un percorso di m 300 circa.

Il fondo prospetta a sud su tale stradella di accesso con un fronte di m 18 circa, il lato opposto che guarda a nord è lungo, sulla base dei riferimenti sopra riportati anche m 18, mentre i lati ad andamento nord-sud sono in media lunghi circa m 60.

Si tratta di terreno nudo, senza soprassuolo, fatta eccezione di una palma alta m 2.50, e n. 2 giovani piante di fruttiferi.

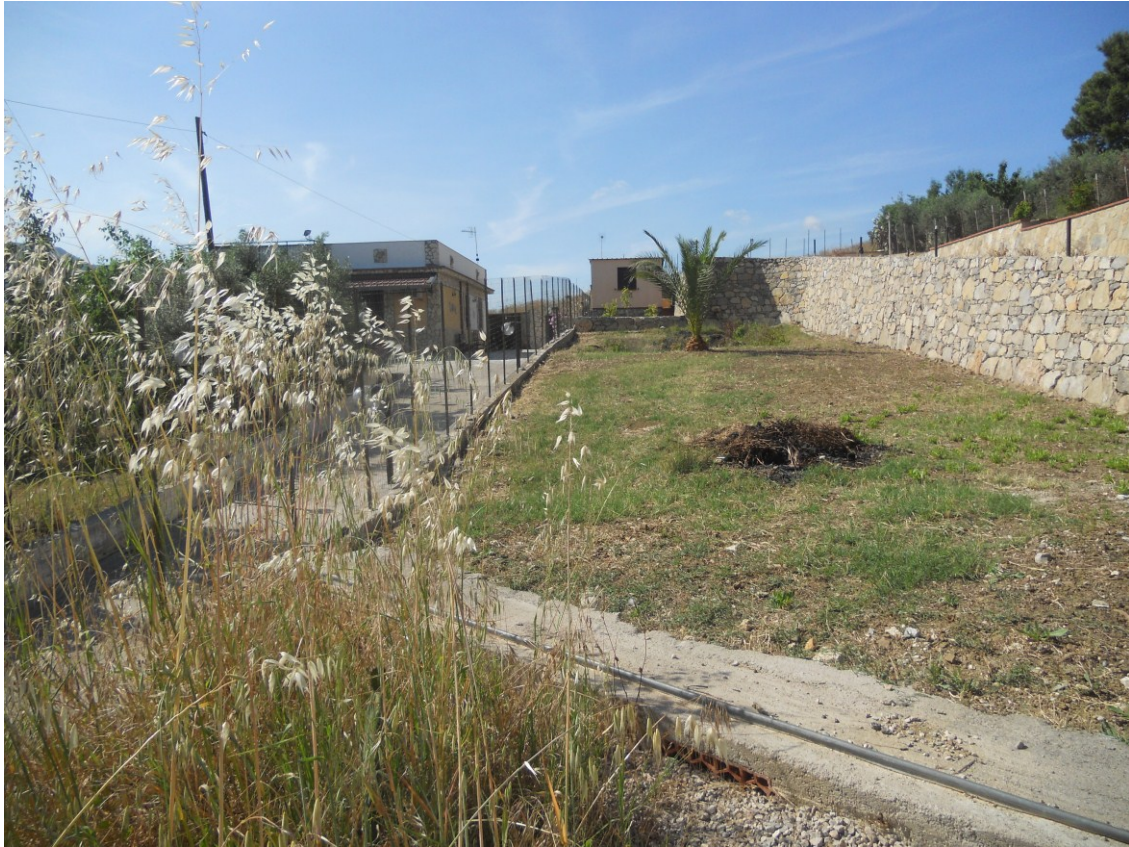
Di recente sono stati eseguiti interventi di sistemazione in quota che hanno modificato l'originaria giacitura, che era in pendenza a degradare da est verso ovest.

In particolare sono stati qui realizzati manufatti e opere di sistemazione, ben rappresentate nell'allegata planimetria (all. n. 3) che riproduce lo stato reale dello stesso terreno e precisamente:

- lungo la stradella interpodereale è stato realizzato un muretto, di altezza variabile, in conglomerato cementizio rivestito in pietra e sormontato da inferriata. Esso è interrotto da due cancelli in ferro: uno ampio m 4, ad apertura scorrevole, che dà accesso carrabile al fondo ed immette nella stradella interna con pavimentazione in conglomerato cementizio, l'altro ampio m 1 circa che dà accesso pedonale e posto a monte del primo. Entrambi i cancelli sono sostenuti da pilastri pure in conglomerato cementizio armato e rivestiti in pietra.
- Una stradella interna al fondo, con fondo come detto in conglomerato cementizio, ampia m 4 e lunga complessivamente m 45 circa, in due tratti, il primo, quello in prossimità
