Tribunale di Termini Imerese

PROCEDURA DI ESECUZIONE IMMOBILIARE

N° Gen. Rep. **292/2017**

RAPPORTO DI VALUTAZIONE Lotto 001 - Lotto unico
--

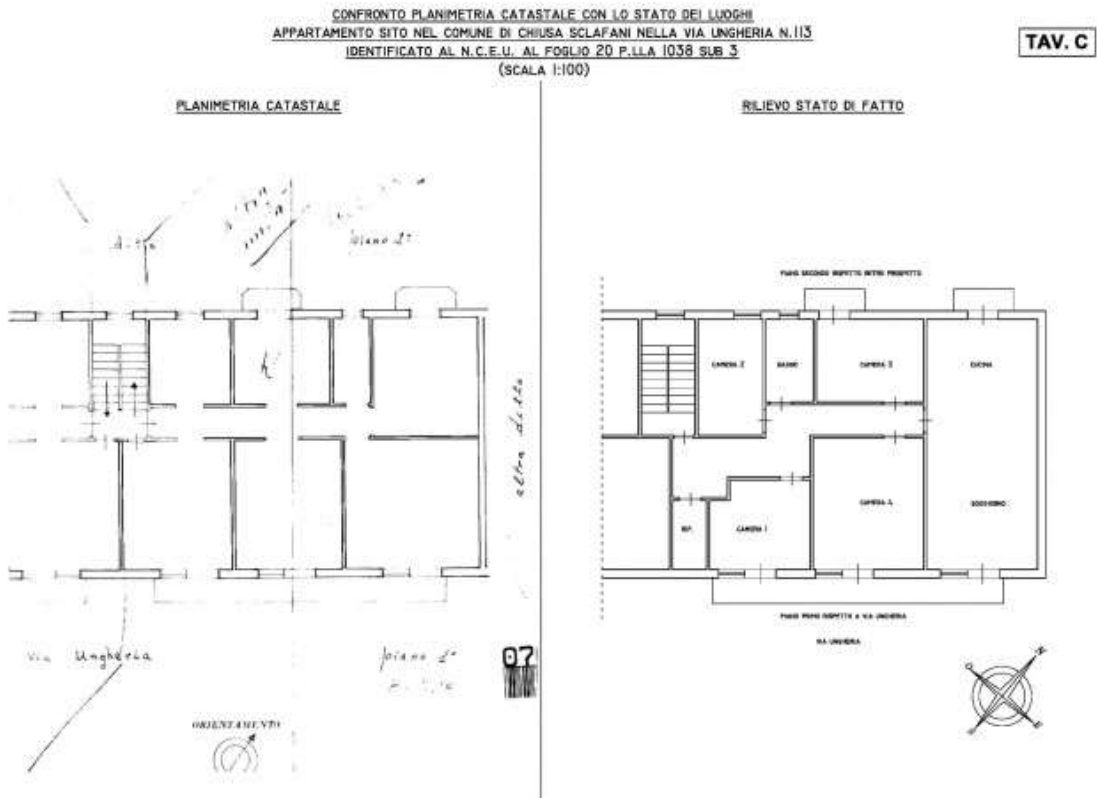
Sono state riscontrate le seguenti irregolarità: Durante l'ispezione dei luoghi si è avuto modo di appurare che, rispetto la planimetria catastale in atti dal 1976, l'immobile presenta le seguenti difformità catastali: diversa distribuzione degli spazi interni; diversa rappresentazione grafica della aperture finestrate; diversa ampiezza dei balconi. [Cfr. Tav. C_Confronto planimetria catastale con rilievo stato di fatto]

Confronto planimetria catastale con rilievo stato di fatto

Regolarizzabili mediante: Presentazione pratica Docfa presso l'Agenzia delle Entrate - Ufficio Territorio - di Palermo

Descrizione delle opere da sanare: Le difformità riscontrate sotto il profilo catastale andranno regolarizzate anche sotto il profilo urbanistico. Per maggiori dettagli al riguardo si rimanda alla specifica sezione dedicata alla regolarità urbanistica.

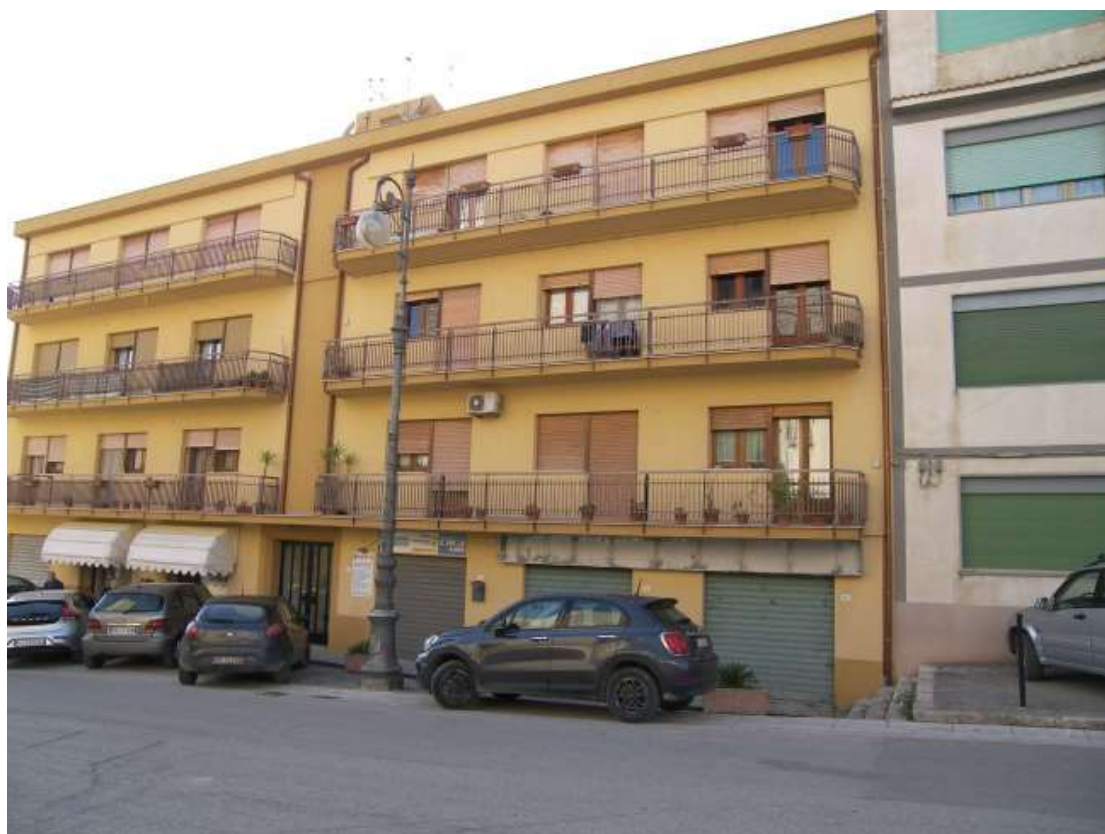
Il bene in esame consiste in un appartamento ubicato al piano primo, salendo le scale a sinistra, di un edificio in c.a., a quattro elevazioni fuori terra oltre seminterrato, sito in Chiusa Sclafani nella Via Ungheria n. 113. Il fabbricato nel complesso si presenta in buone condizioni, la scala condominiale è interamente rivestita in marmo mentre i prospetti sono stati rifatti di recente. Si accede all'appartamento attraverso una porta in legno che si apre all'interno di una piccola saletta d'ingresso. Nello specifico la divisione interna dell'unità abitativa è così composta: un ampio soggiorno/cucina, quattro camere, un bagno, un ripostiglio. Tutti i vani sono disimpegnati dalla saletta di ingresso e da un corridoio. L'appartamento prospetta su due lati, sulla via Ungheria e sulla stradella privata retrostante al fabbricato che dà accesso al piano seminterrato dell'edificio. L'appartamento è stato recentemente interessato da una radicale ristrutturazione ed allo stato le finiture interne dell'abitazione sono in buone condizioni. Le porte interne sono in legno tamburato mentre gli infissi esterni sono in legno con vetro camera. Gli oscuranti esterni sono realizzati con avvolgibili in pvc. Per quanto attiene gli impianti tecnologici questi risultano funzionali, in buono stato, ed anch'essi rinnovati contestualmente alla ristrutturazione dell'appartamento sebbene comunque non si disponga degli opportuni certificati attestanti la loro conformità alle norme vigenti. La produzione di acqua calda sanitaria avviene per il tramite di caldaia autonoma a metano. La climatizzazione invernale avviene con piastre di alluminio alimentate dalla caldaia a metano mentre quella estiva tramite pompe di calore installate solamente in alcuni locali. L'appartamento è munito inoltre di riserva idrica. Già nel corpo del presente elaborato si inseriscono alcune immagini fotografiche ritraenti le parti comuni condominiali dell'intero edificio e le parti interne all'appartamento. Per una visione dettagliata sullo stato delle finiture interne ed esterne e sulla distribuzione interna degli ambienti si rimanda comunque alla documentazione fotografica ed alla planimetria di rilievo in allegato [Cfr. Doc. fotografica e Tav. A].

Prospetto principale

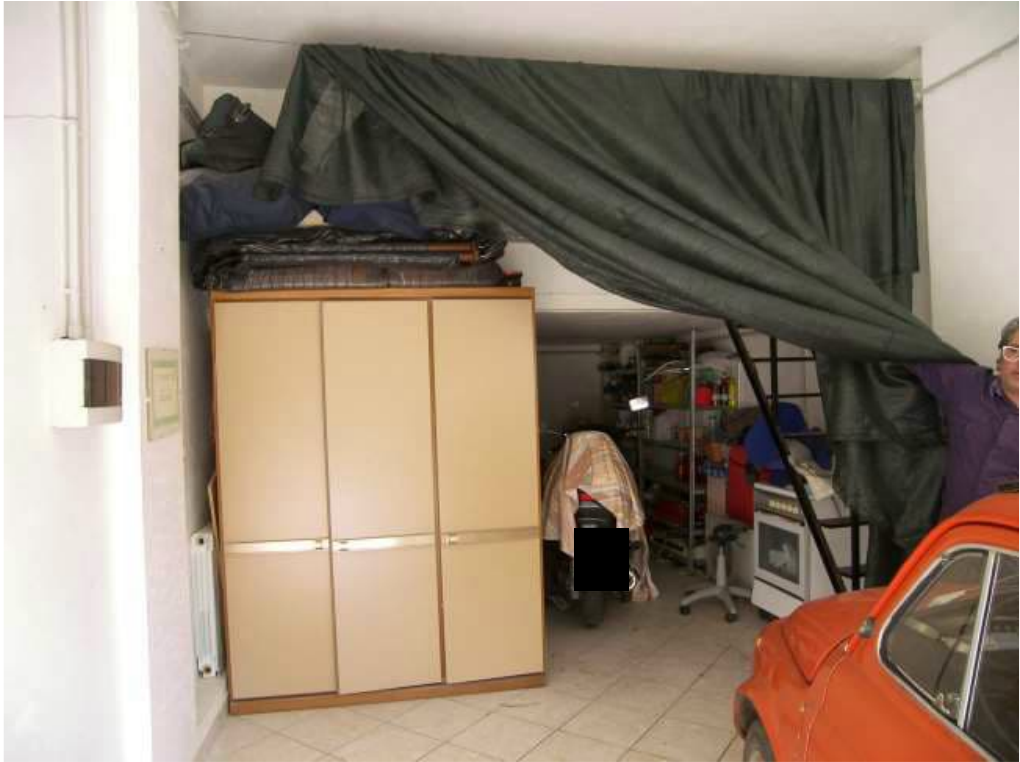
Sono state riscontrate le seguenti irregolarità: Durante l'ispezione dei luoghi si è avuto modo di appurare che l'immobile presenta rispetto la planimetria catastale in atti dal 1995 la realizzazione di un piccolo soppalco.

Il bene in esame consiste in un box ubicato al piano seminterrato del medesimo fabbricato cui appartiene anche l'appartamento già descritto. Per le condizioni e le caratteristiche dell'edificio si fa rimando a quanto già riferito in precedenza. L'accesso al box può avvenire sia dal civico 113 della via Ungheria scendendo la rampa di scala condominiale che conduce nella zona retrostante al fabbricato oppure dalla stradella privata posta dietro l'edificio. Il box si presenta in buone condizioni, risulta pavimentato ed intonacato. Inoltre è presente un piccolo soppalco e vi è la collocazione di una piletta ed un wc.

Box

Descrizione delle opere da sanare: Realizzazione soppalco. L'espletamento della pratica sarà vincolata al rilascio del N.O. del Genio Civile di Palermo.

Il costo presunto per la regolarizzazione del soppalco, comprensivo di costi per oblazioni, oneri e competenze tecniche, è pari a: € 2.000,00
