TRIBUNALE DI TERMINI IMERESE

Perizia dell'Esperto ex art. 568 c.p.c. Arch. Vincenzo Ferrigno, nell'Esecuzione Immobiliare 6/2023 del R.G.E.

IMMOBILE SITO IN MISILMERI
C.DA MASSERIA D'AMARI 116 - PIANO T
F. 41 - PART. 282 - SUB 1

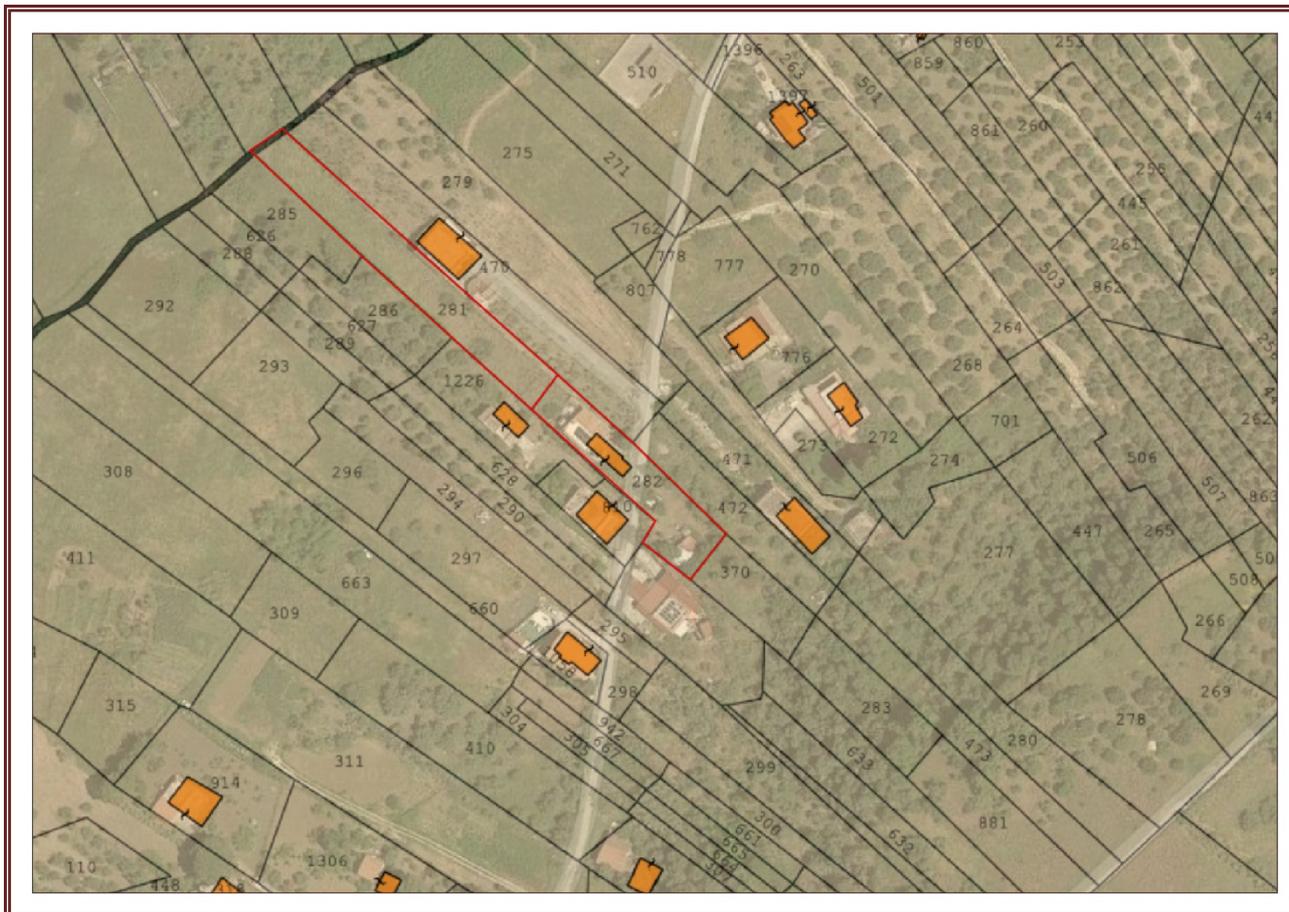
CONFRONTO ORTOFOTO- MAPPA CATASTALE

E' da rilevare che la particella 282 dove insiste il fabbricato, è stata tagliata lungo il lato sud, da una strada interpodereale che serve tutte le proprietà della zona, lasciando una porzione di circa 600 mq in discontinuità con il lotto di appartenenza; la strada suddetta non è presente nelle mappa catastale.

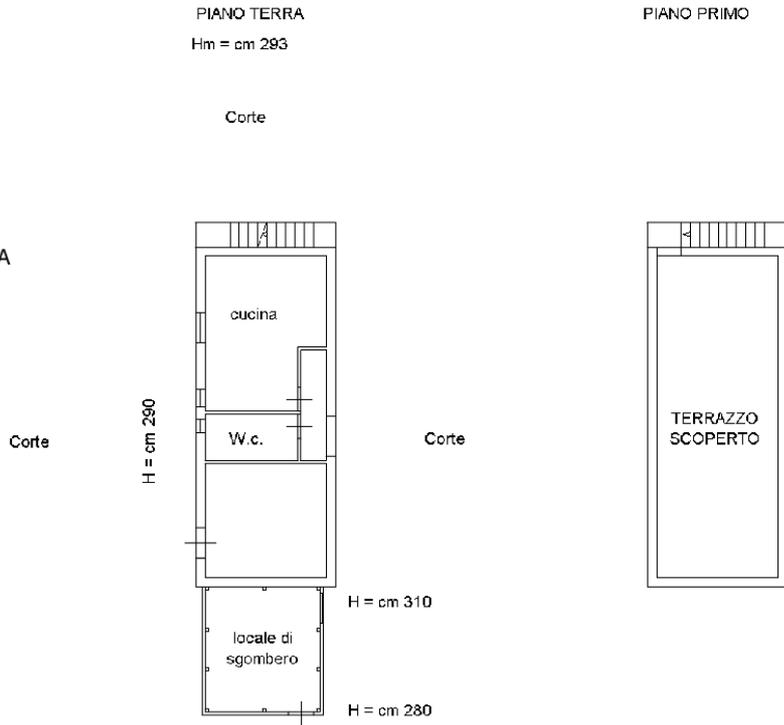
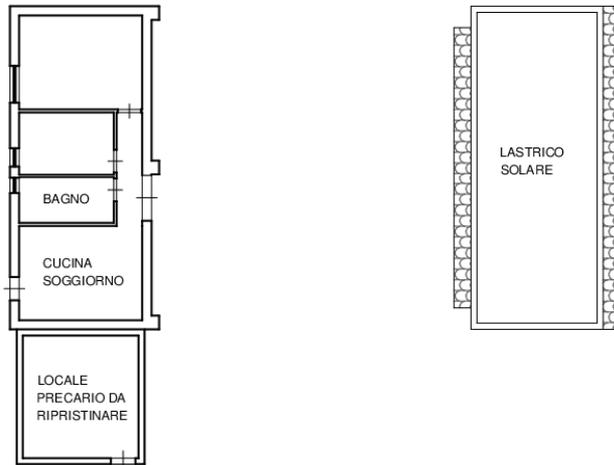
CONFRONTO STATO DI FATTO-STATO CATASTALE (SCHEDA 1)

Effettuato il rilievo planimetrico dell'unità immobiliare, si è confrontato lo stesso con la planimetria catastale depositata e costituita in questo caso, da due schede, la n. 1 che individua il fabbricato singolarmente e la n. 2 che individua lo stesso fabbricato, inserito nel lotto di terreno divenuto la sua corte pertinenziale; dal raffronto, si evidenziano delle difformità fra lo stato di fatto e lo stato catastale.

Nella scheda 1 relativa al fabbricato, le difformità sono causate dalla mancanza di un tramezzo divisorio all'interno del vano denominato cucina che di fatto genera un altro ambiente accessorio e dalla presenza di una scala di collegamento che porta al terrazzo, non esistente né in progetto né allo stato di fatto; nella scheda 2 relativa al lotto generale, la difformità è causata dalla posizione del fabbricato, che risulta non correttamente posizionato all'interno del lotto.

Alla luce di quanto evidenziato, si ritiene necessario, l'aggiornamento planimetrico attraverso DOCFA.

Oneri stimati per la regolarizzazione delle planimetrie catastali: € 450,00.

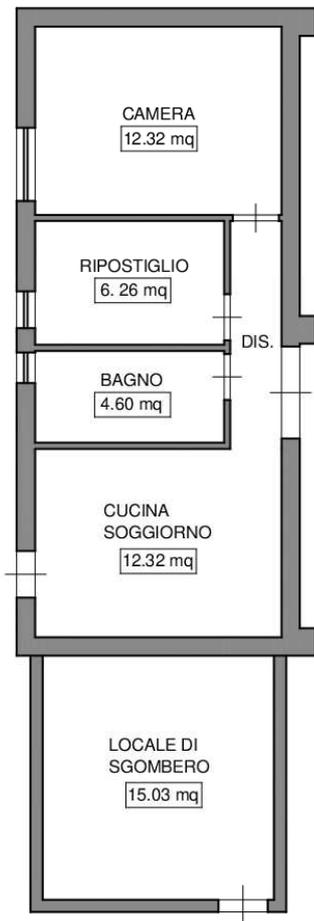
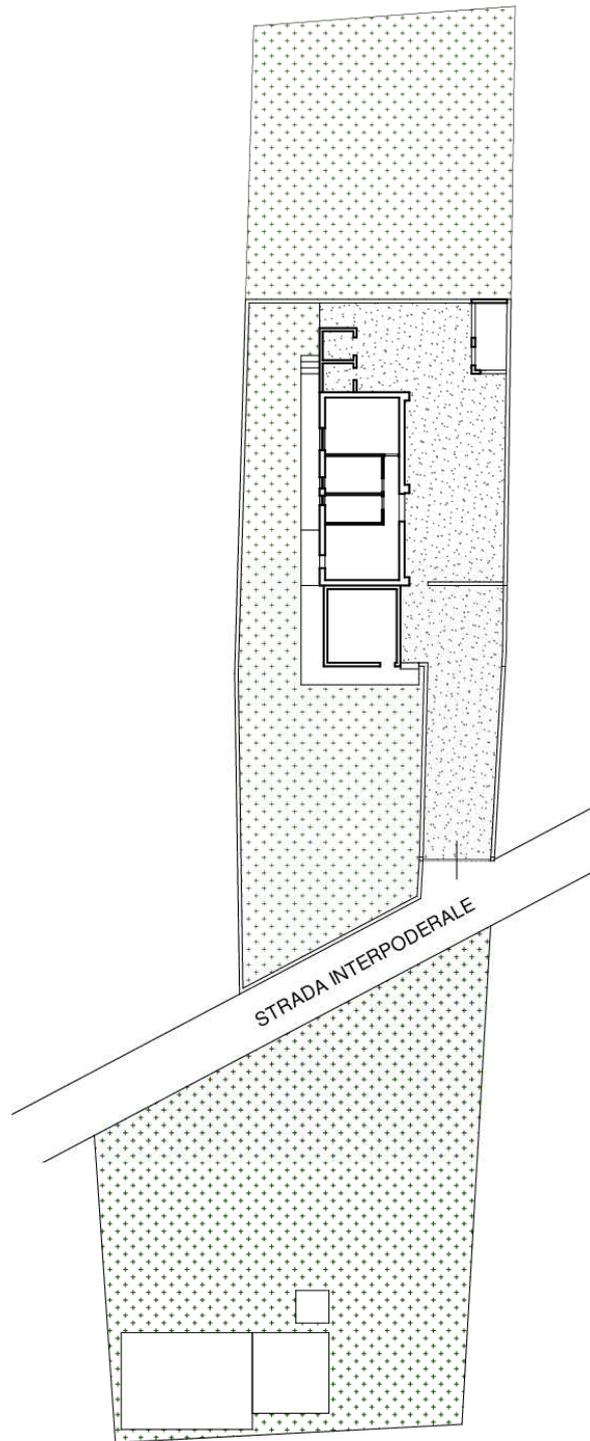
RILIEVO DELLO STATO DI FATTO

Il fabbricato in oggetto appartiene alla tipologia villino unifamiliare e risulta di una sola elevazione fuori terra. E' collocato a circa metà del lotto di terreno dove è stato costruito, che ne costituisce la corte pertinenziale; l'ingresso al lotto avviene da strada interpoderale, che seziona e divide il lotto stesso in due parti.

Comprendono la struttura intelaiata in c.a. che poggia su fondazione continua in parte su travi ed in parte, lungo il lato sud del fabbricato, su pali, solai latero-cementizi con travetti precompressi e copertura piana calpestabile; i rompenti esterni sono realizzati con blocchi coibentanti tipo poroton mentre i tramezzi interni sono realizzati con blocchetti di pomice e cemento.

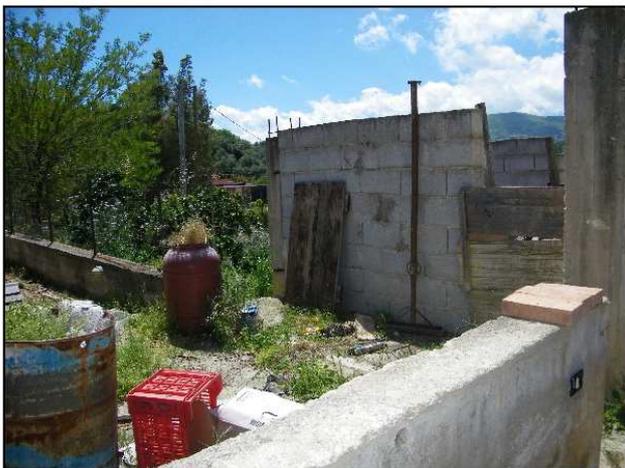
La villetta si presenta visivamente, in sufficienti condizioni statiche ma pessime condizioni architettoniche. Esternamente i prospetti non sono rifiniti e presentano solo un primo strato di rinzafo, senza l'intonaco protettivo e la tinteggiatura; la parete a confine con il locale di sgombero presenta addirittura la muratura a vista, così come a vista sono i pilastri e la trave lungo il prospetto principale a nord. La suddetta trave presenta anche numerosi fori che accoglievano le travi in legno di una tettoia sterna, successivamente dismessa. Il locale di sgombero, previsto da progetto in legno, è

stato sostituito da un vano parzialmente edificato in blocchi tipo poroton, ancora incomplete e senza copertura. Per lo stesso comunque, sarà prevista la demolizione ed in ripristino allo stato di progetto, così come sarà prevista la demolizione di un piccolo cucinino all'aperto e di un secondo locale di sgombero, entrambi in muratura.

Foto 5. Locale di sgombero in muratura parzialmente costruito

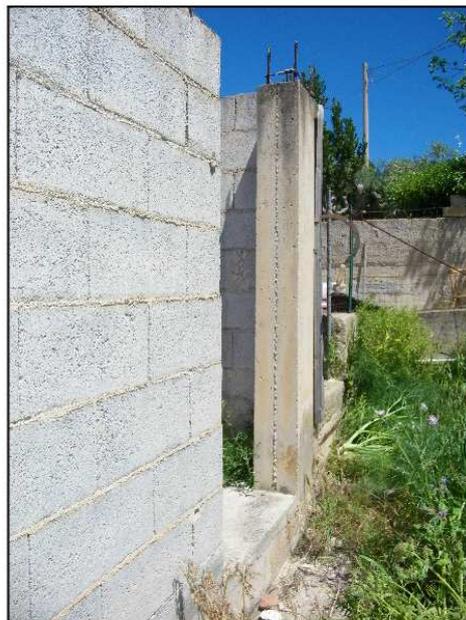
Foto 8. Locale di sgombero parzialmente costruito

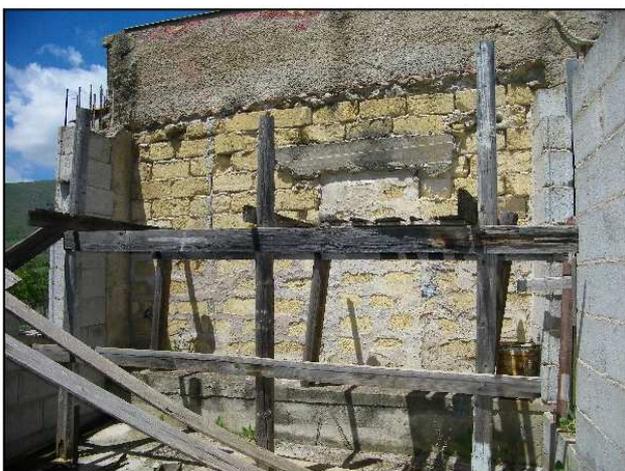
Esternamente, così come all'interno, la costruzione risulta scarsamente rifinita, e presenta addirittura, una parte non intonacata, con la muratura a vista, sul lato della casa dove è addossato il locale di sgombero; anche pilastri e travi sono a vista, con la trave che corre lungo il lato lungo del fabbricato che presenta una serie di fori dove erano inserite le travi in legno di una tettoia, edificata non in aderenza al progetto e successivamente dismessa. Esternamente, un locale di sgombero, in progetto costruito in legno, ha lasciato il posto ad un locale in muratura che risulta ancora incompleto e comunque abusivo, con pareti in poroton non intonacate, pilastria a vista e mancante della copertura. Sulla parte retrostante del prospetto principale, al di sotto di un piccolo marciapiede di camminamento di circa 1 metro di larghezza, è stata realizzata, successivamente alla costruzione, una palificata a rinforzo delle fondazioni, per riscontrati problemi di staticità, come riferito dall'esecutato. Si trovano all'interno del lotto anche alcune costruzioni abusive sia in muratura che in strutture precarie, di cui si prevederà la demolizione; un piccolo cucinino all'aperto ed un piccolo locale di sgombero, entrambi in muratura, nei pressi dell'abitazione ed un ricovero per attrezzi in legno ed una struttura precaria con pareti e copertura in lamiera, nella parte del terreno al di là della strada che divide il lotto.

Foto 6. Parete esterna dell'abitazione in aderenza al locale

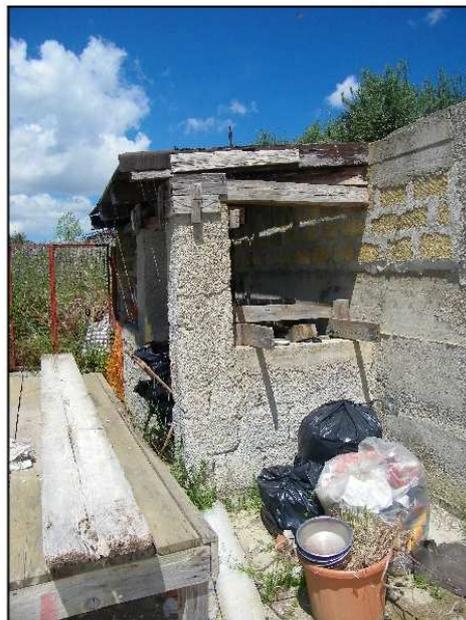
Foto 12. Piccola cucina in muratura abusiva

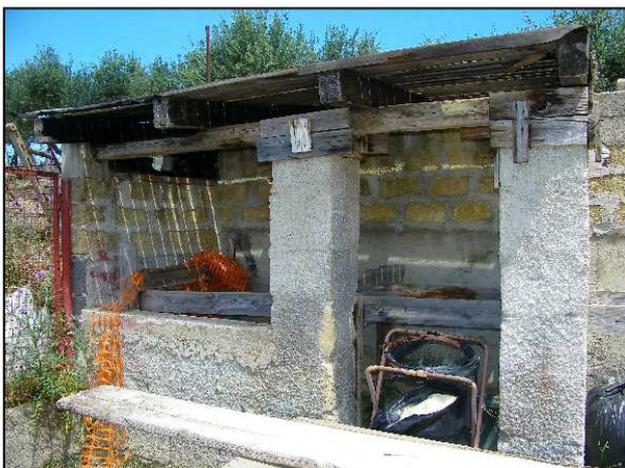
Foto 11. Piccola cucina in muratura abusiva

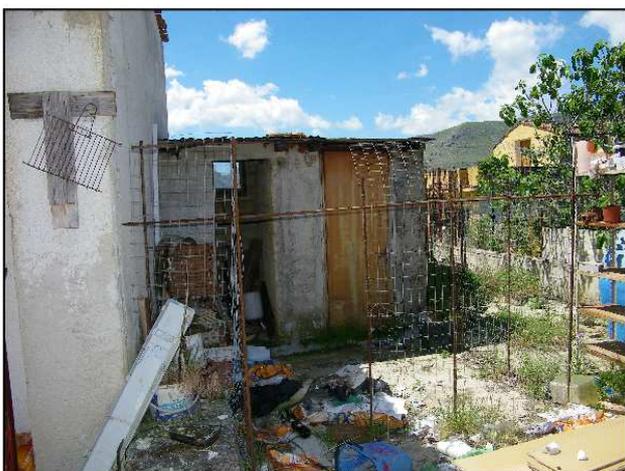
Foto 14. Casotto in muratura abusivo
