# TRIBUNALE DI TERMINI IMERESE

Perizia dell'Esperto ex art. 568 c.p.c. Arch. Ustica Giada, nell'Esecuzione Immobiliare 73/2021 del R.G.E.

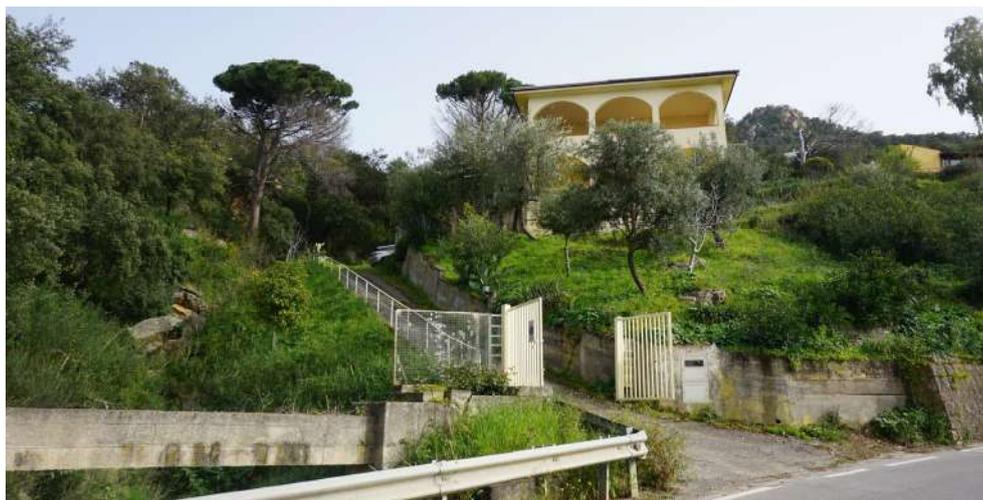
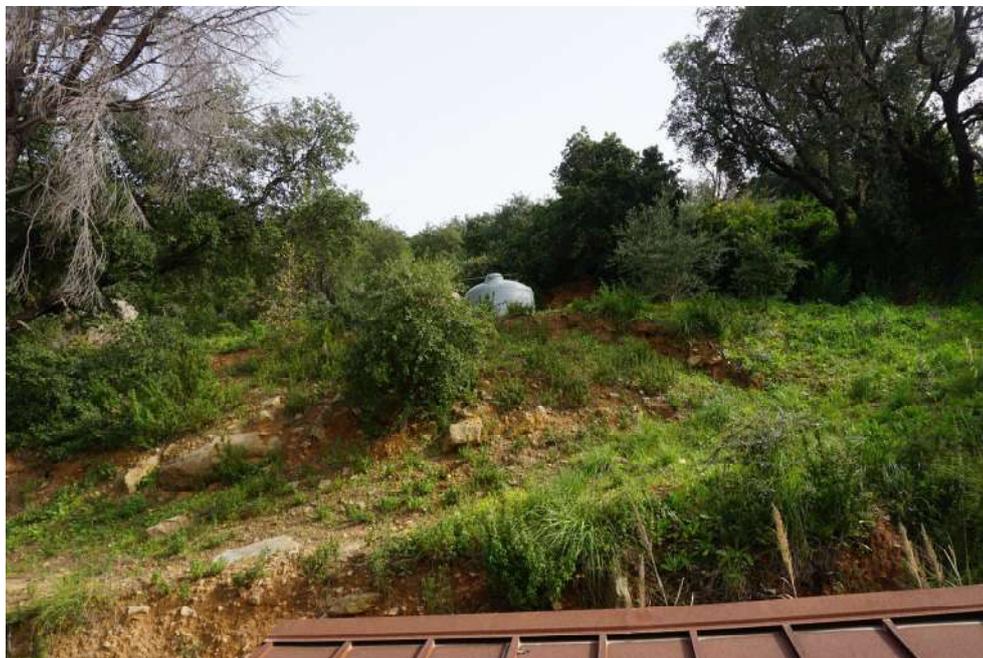
Sull'immobile insistono il cancello e la stradella da cui avviene l'accesso ai beni individuati dalla particella 263. Il lotto si sviluppa in pendenza nella direzione Sudest-Nordovest e presenta una forma irregolare. La strada di accesso si trova nel punto più basso e in corrispondenza del lato più corto.

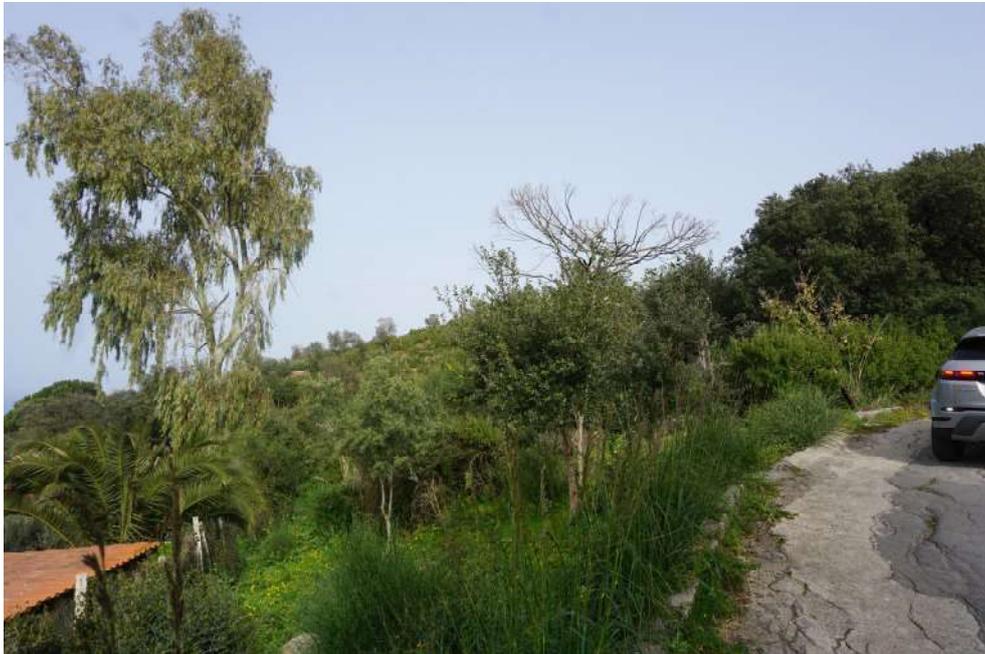
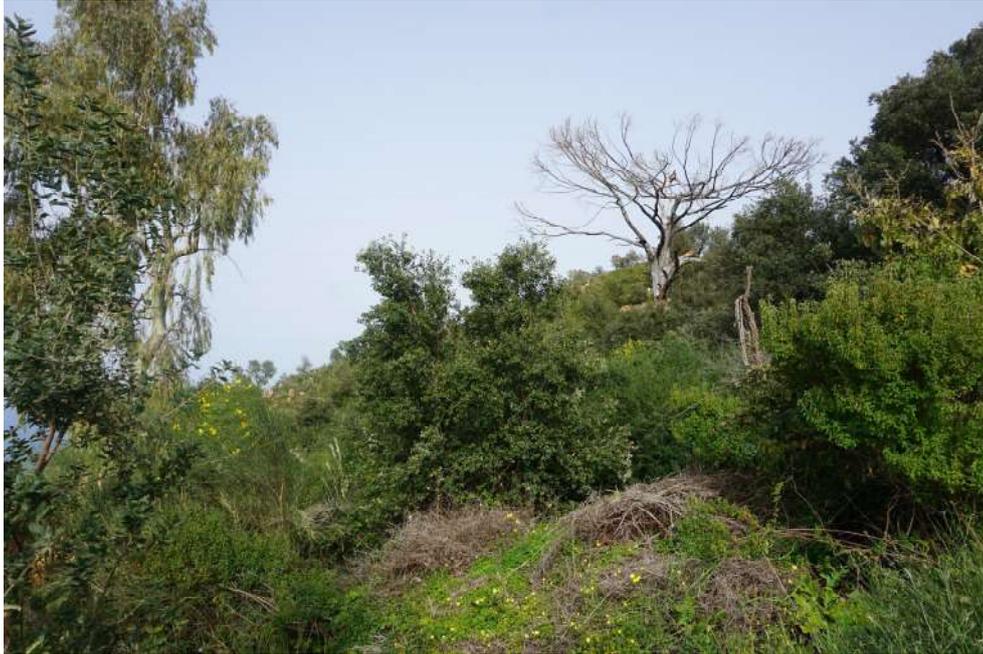
Il bene è un lotto di terreno intercluso non direttamente accessibile dalla viabilità comunale o da strade vicinali, si sviluppa in pendenza, non risultano visibili recinzioni e si presenta coperto da una fitta vegetazione spontanea.

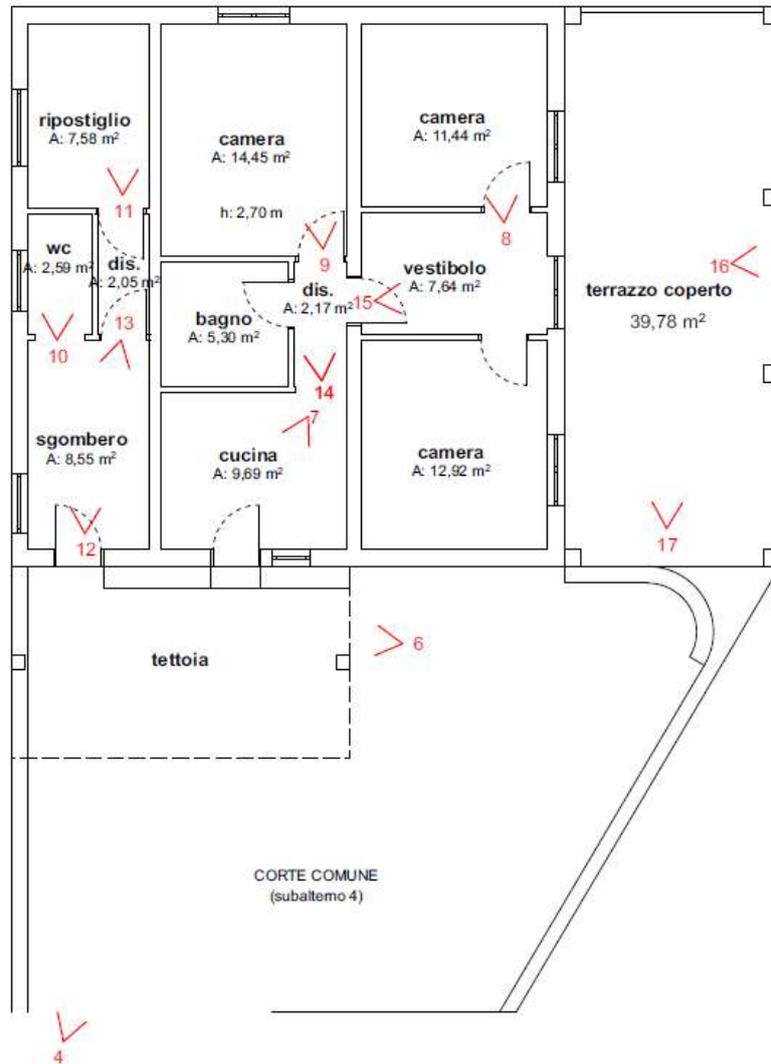
PIANTA PIANO TERRA

Abitazione	82,20 mq	102,00 mq	1,00	102,00 mq	2,70 m	T
<b>Totale superficie convenzionale:102,00 mq</b>

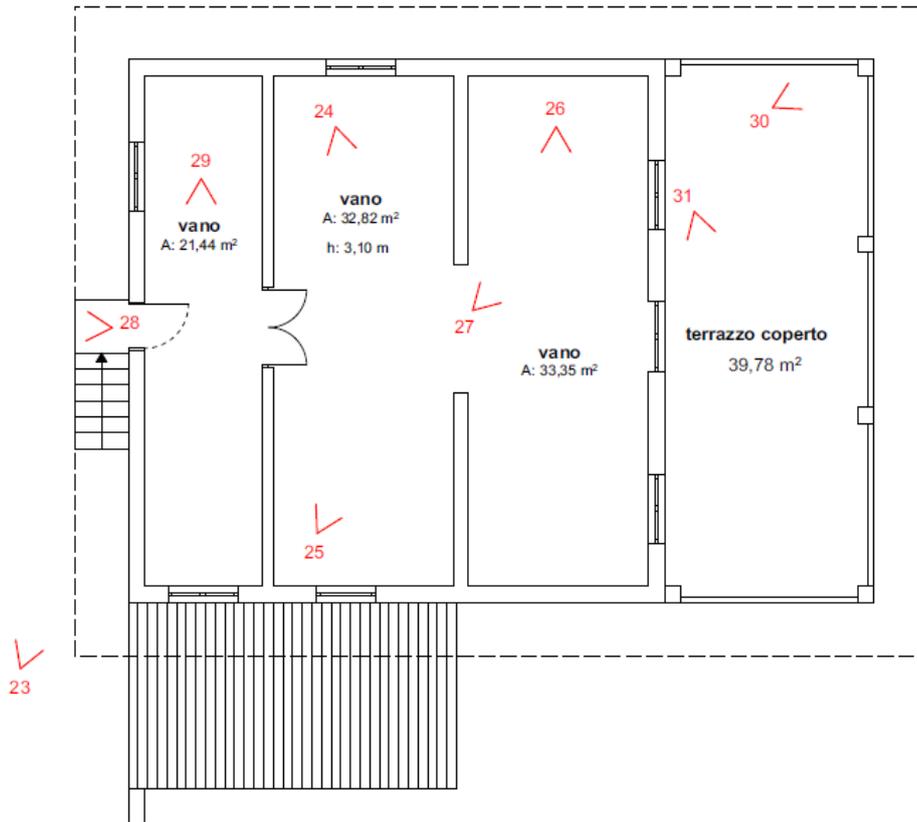
PIANTA PIANO PRIMO

Destinazione	Superficie Netta	Superficie Lorda	Coefficiente	Superficie Convenzionale	Altezza	Piano
Abitazione	87,60 mq	102,00 mq	1,00	102,00 mq	3,10 m	1
<b>Totale superficie convenzionale:102,00 mq</b>

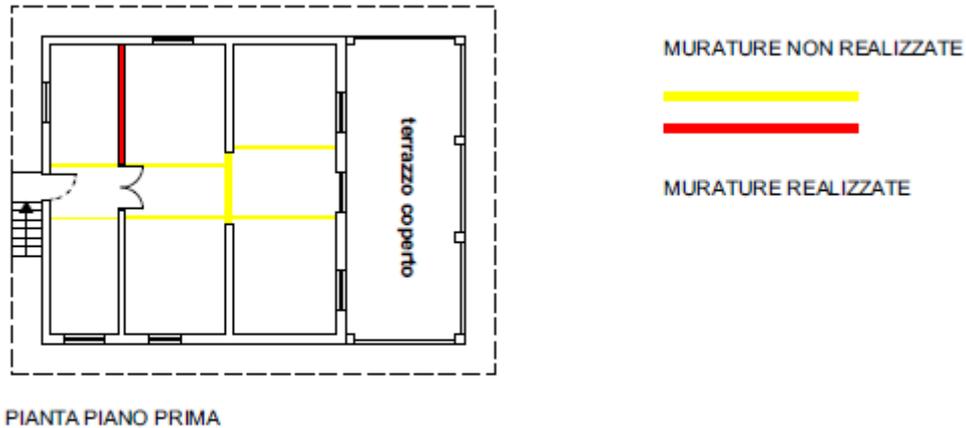
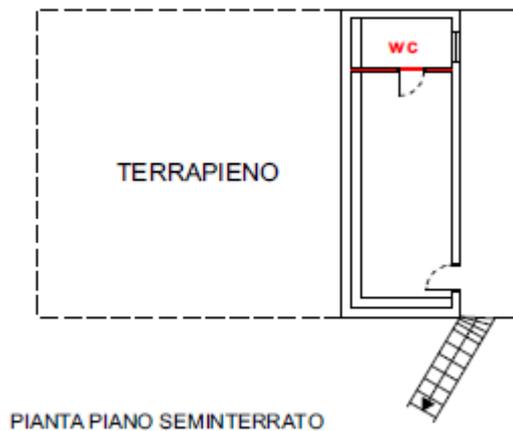
planimetria con difformità catastale

Non sussiste corrispondenza catastale.

Per quanto riguarda l'unità di piano primo, rispetto alla planimetria catastale si rileva una diversa distribuzione interna consistente nella mancanza di alcuni muri divisorii fra quelli rappresentati in planimetria e nella realizzazione di un muro divisorio non rappresentato in planimetria catastale. Si rileva inoltre che non sono presenti servizi igienici e impianti riconducibili alla destinazione funzionale della cucina dal momento che l'immobile si presenta al rustico.

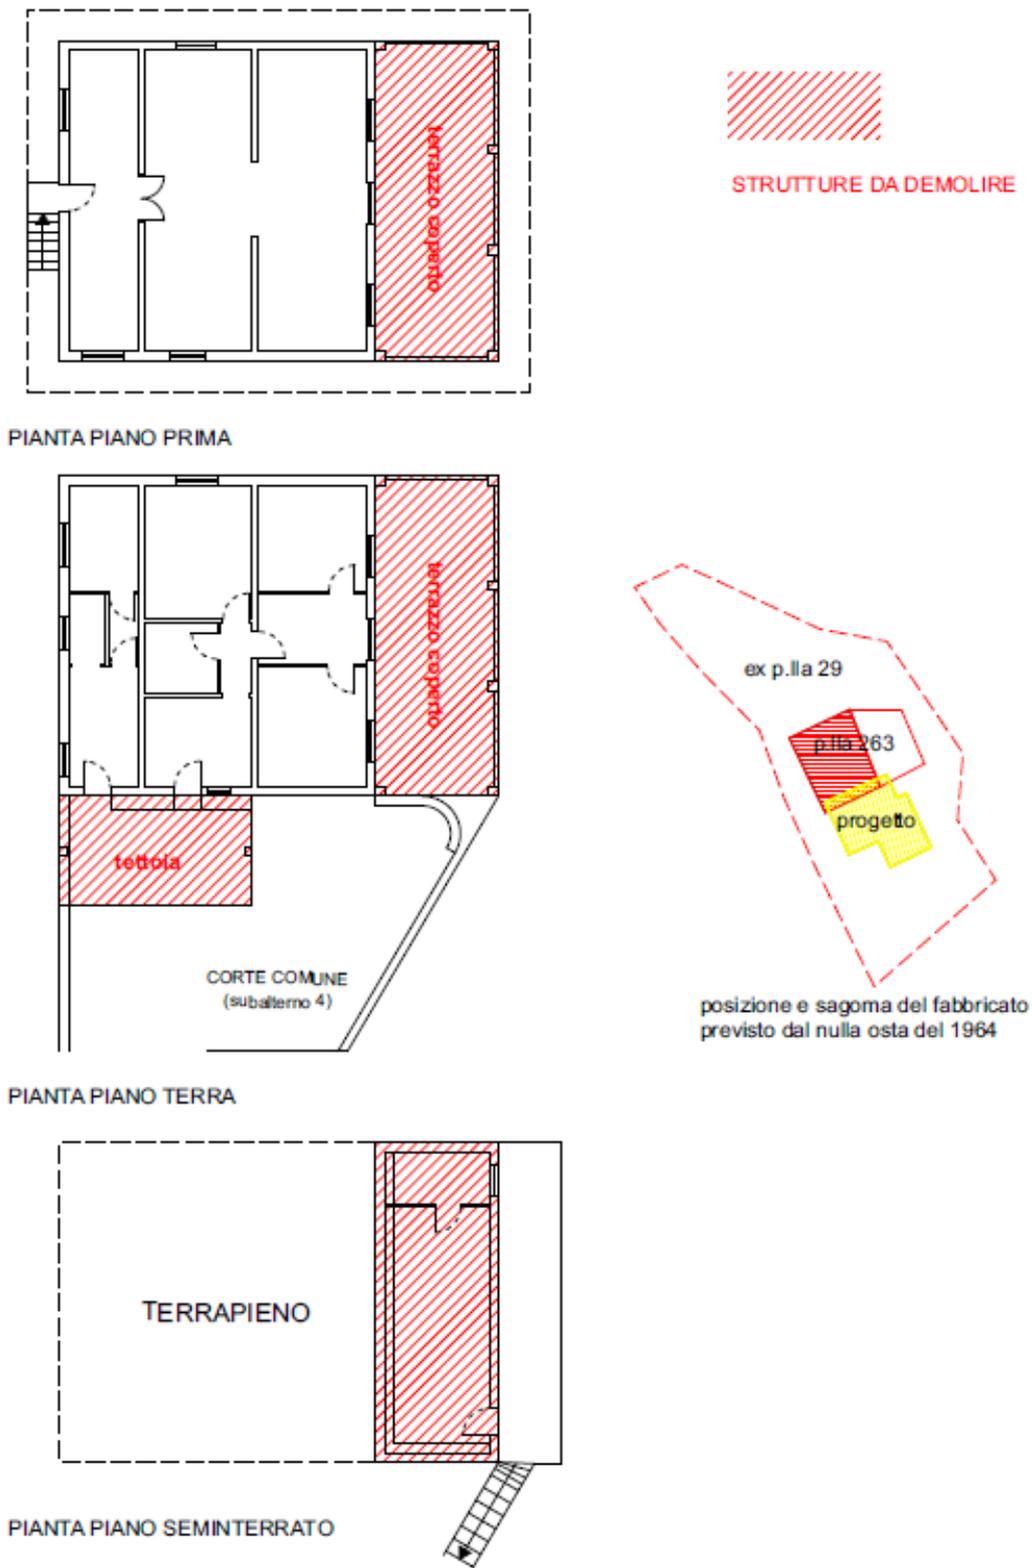
### planimetria delle difformità urbanistiche

Alla luce delle suddette considerazioni e sulla base della documentazione reperita è possibile affermare che l'edificazione del fabbricato e da considerarsi regolare in quanto risalente a data antecedente il 1° settembre 1967. Il successivo ampliamento del fabbricato che ha comportato la realizzazione del loggiato su due elevazioni fuori terra e del locale al piano seminterrato è stato realizzato in assenza di titolo autorizzativo. Poiché dalle ricerche effettuate presso gli uffici del comune non risultano richieste
