TRIBUNALE DI TERMINI IMERESE

Procedura esecutiva n. 148/2020 R.G.E.I.

- RELAZIONE DI STIMA DEI BENI PIGNORATI: Fascicolo LOTTO 2 -

2° QUESITO - Elencazione ed individuazione dei beni componenti ciascun lotto e descrizione materiale di ciascun lotto

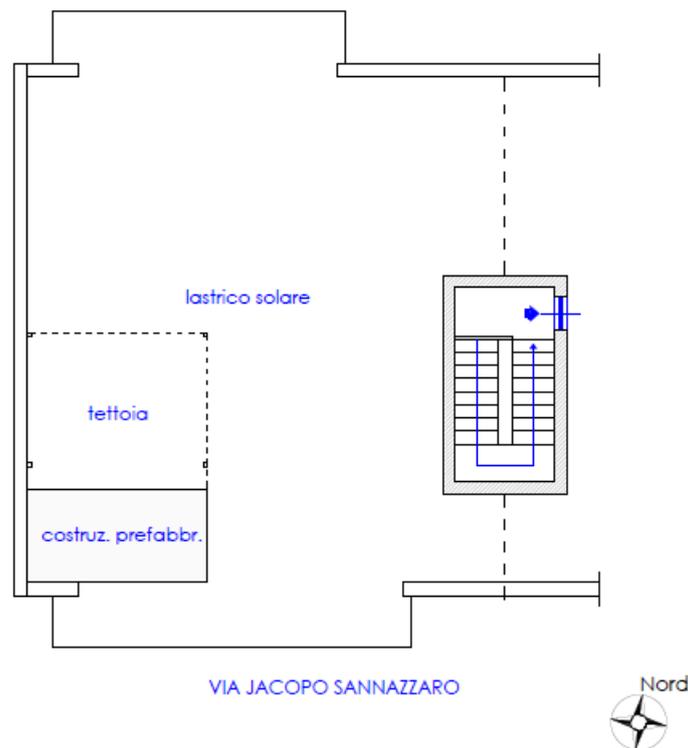
L'unità immobiliare in oggetto, cui si accede direttamente dal vano scala condominiale salendo le scale a destra - di fatto tramite una porta in legno che immette nel terrazzo di copertura dell'edificio dal lato della porzione più ad Est (appartenente a terzi) - è costituita da un'unica ampia porzione di terrazzo sulla quale (in adiacenza al muro parapetto che consente l'affaccio su via Jacopo Sannazzaro) è presente una piccola costruzione avente carattere di precarietà ("smontabile" e non "demolibile") con struttura in carpenteria metallica leggera e tamponature/tettoia adiacente realizzate mediante pannelli di lamiera multistrato tipo "sandwich", costruzione avente impronta planimetrica rettangolare di dimensioni pari a cm. 380 x 200 circa oltre tettoia adiacente (lato Nord) di dimensioni pari a cm. 380 x 330 circa ed altezza utile media pari a circa cm. 240; il tutto per una superficie commerciale complessiva - valutata in ragione della Norma UNI 10750 - pari a mq. 122,00 circa.

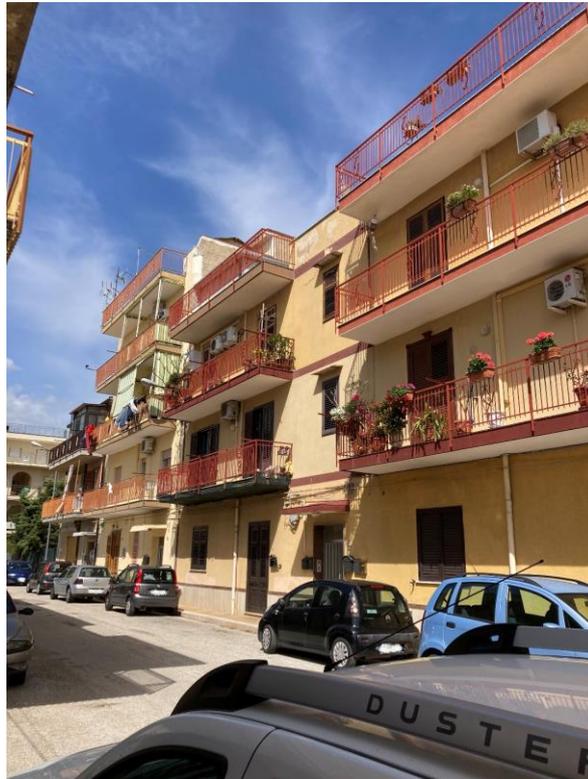
A NORD: con area libera soprastante il cortile esterno di pertinenza esclusiva dell'u.i. di piano terra di proprietà Castronovo

AD OVEST: con altro edificio contiguo.

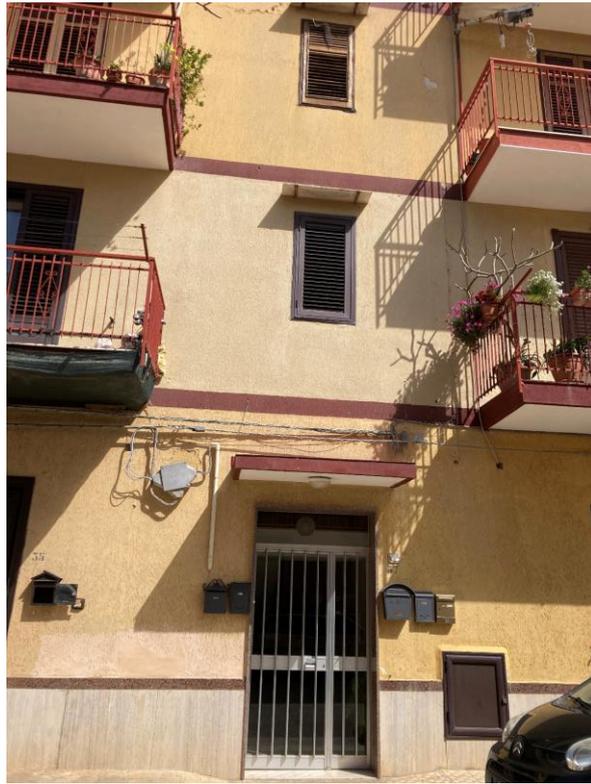
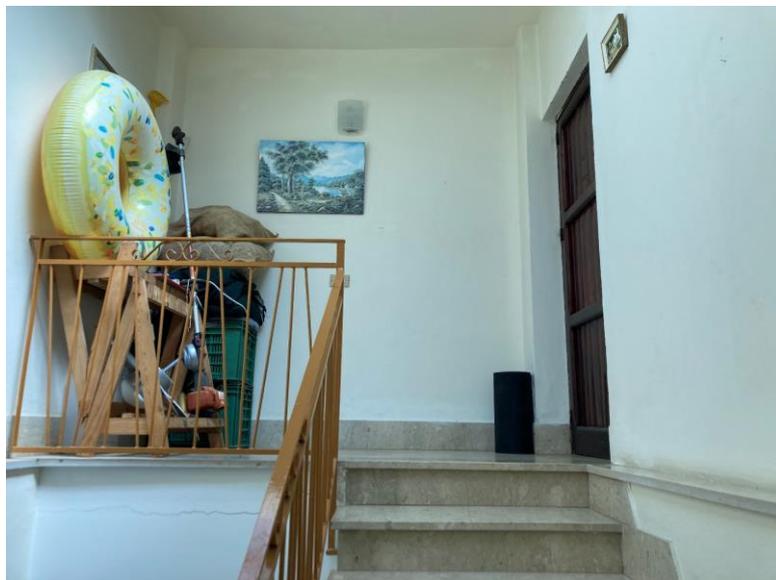
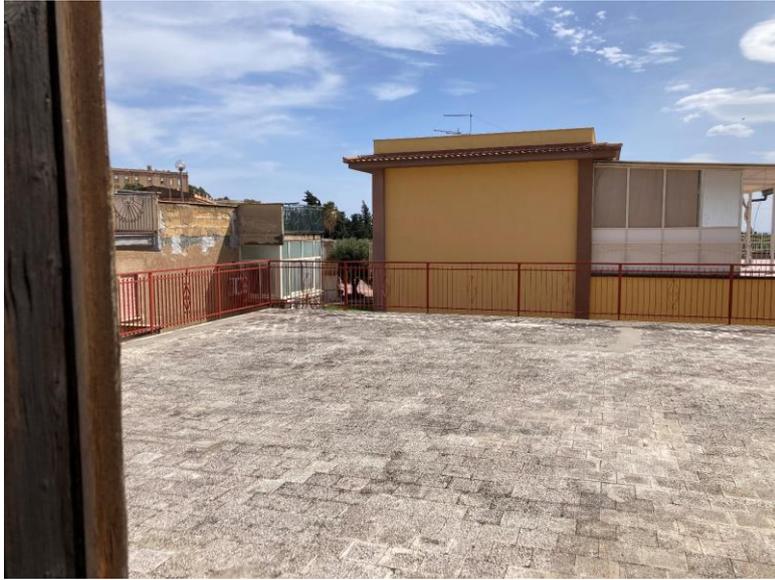
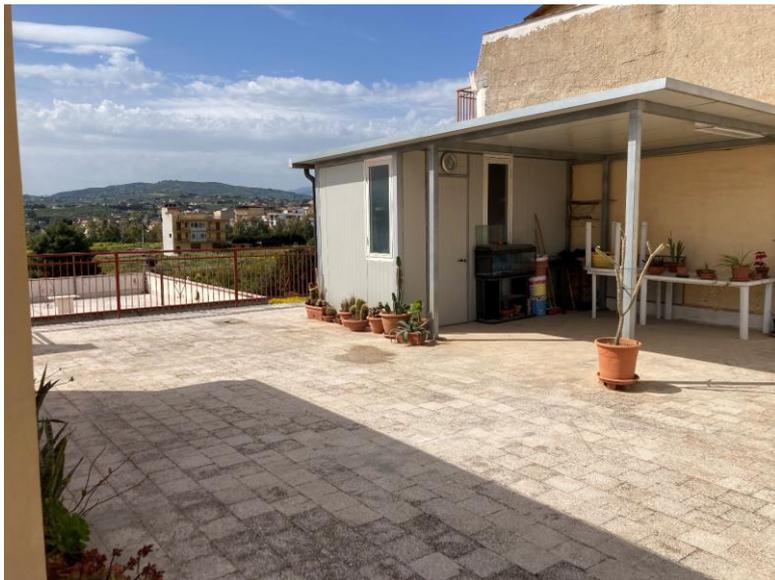
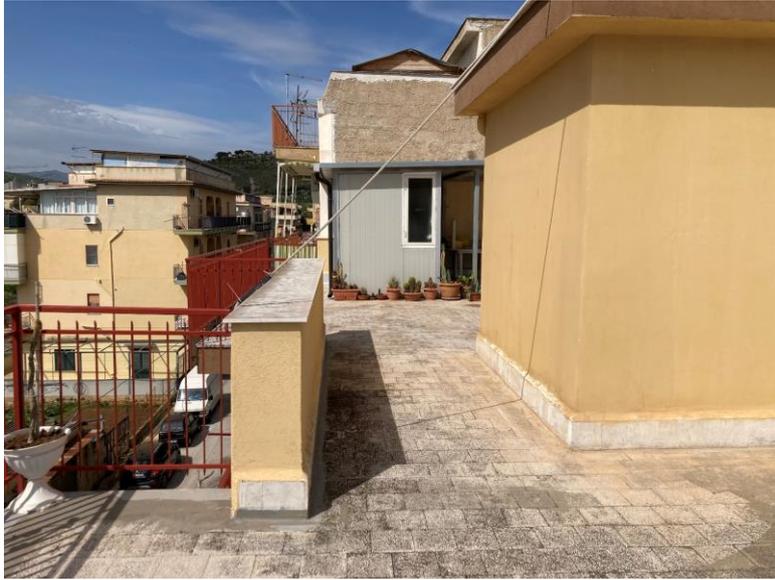
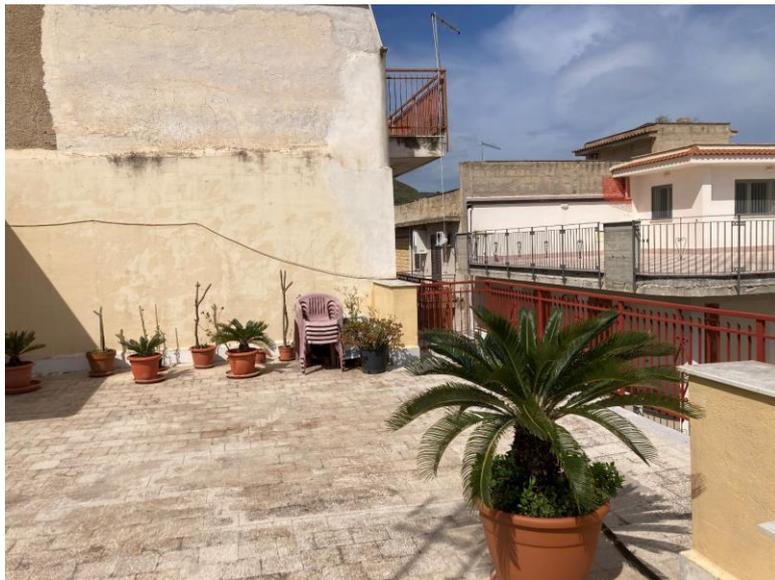
Circa le rifiniture: tutti i pavimenti sono realizzati con mattoni di cemento a scaglie, le pareti sono rifinite con intonaco di tipo civile (tipo Li Vigni o similare). In ordine al portoncino di accesso al terrazzo, come detto, trattasi di infisso in legno.
