TRIBUNALE DI TERMINI IMERESE

CONSULENZA TECNICA D'UFFICIO

PERIZIA DI STIMA

Piena Proprietà di Villino, porzione di costruzione quadrifamiliare, con annessa corte di pertinenza sito nel Comune di Trabia, C/da Portone Arbolazzo, piano primo a sx, all'interno del complesso immobiliare "Golden Hill 4", censito in catasto fabbricati al Fg. 11, p.lla 629, sub. 71 e sub 75. Superficie commerciale pari a mq 96,60.

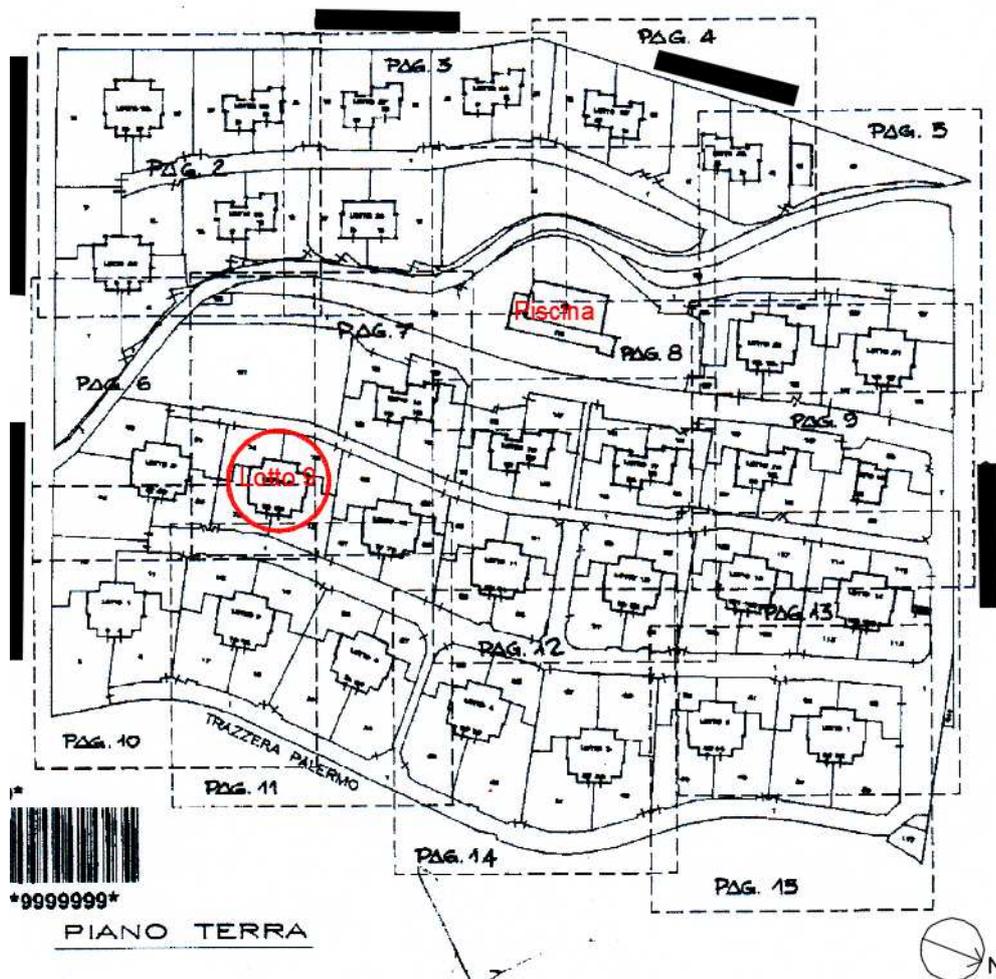
Fig.3 – Elaborato planimetrico catastale

In riferimento al confronto tra lo stato dei luoghi e la planimetria catastale, a seguito di rilievo e restituzione grafica si è proceduto alla sovrapposizione degli elaborati; in base alla sovrapposizione risultano accertate difformità la cui descrizione dettagliata si rinvia in risposta al Quesito n. 3 riguardante l'identificazione catastale dei beni.

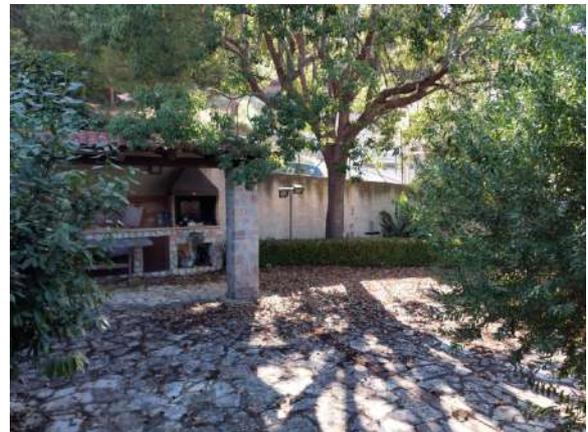
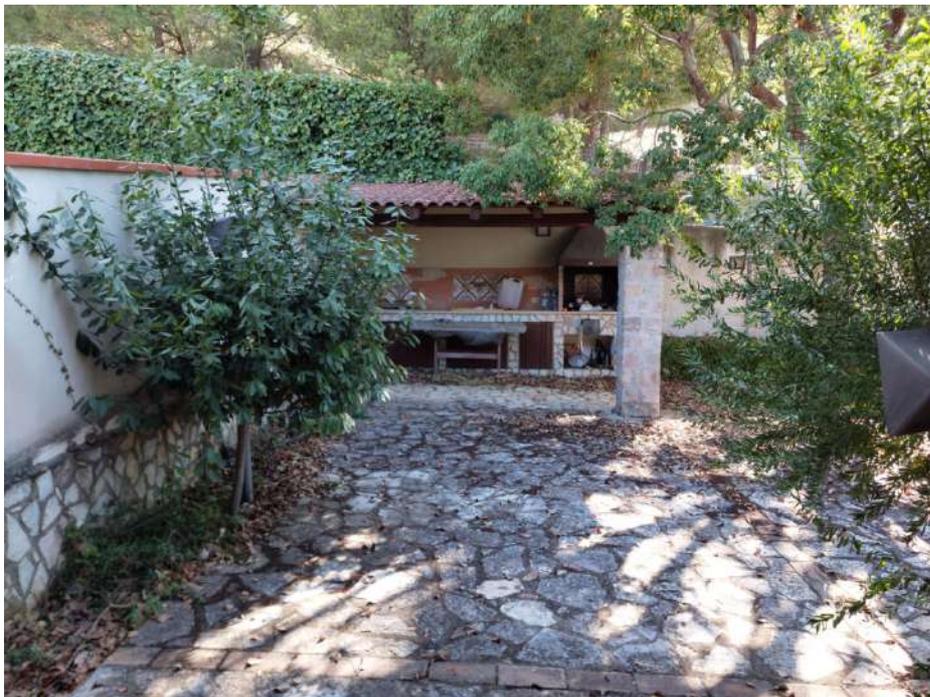
Il sopracitato cancello immette nella corte di pertinenza dell'abitazione; detta corte risulta in parte caratterizzata da pavimentazione in pietra ed in parte destinata a giardino (Foto 6,7,8,9,10). A ridosso del muro perimetrale confinante con la strada risulta in essere una cucina esterna realizzata in muratura, coperta da tettoia in legno rivestita con tegole (Foto 11,12).

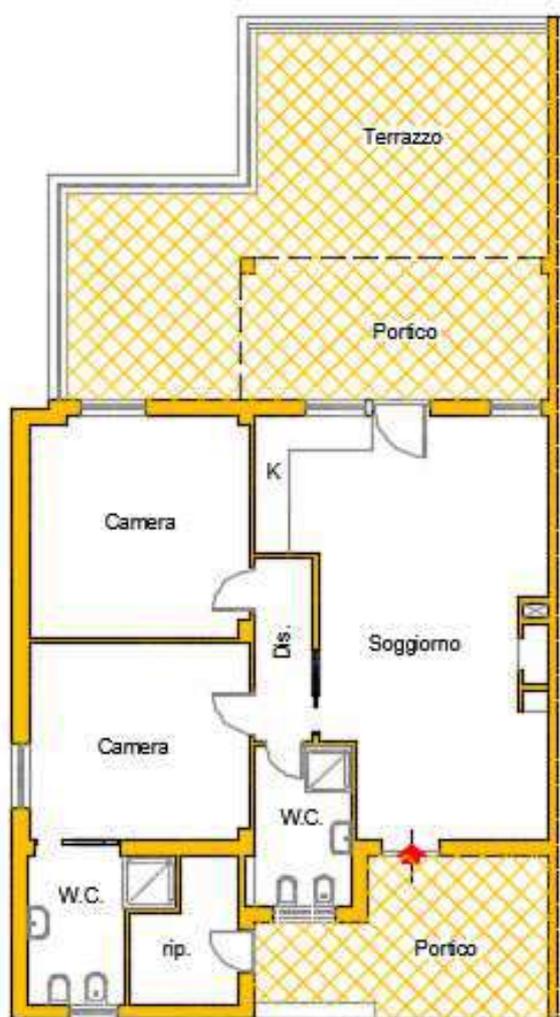
Fig.5 – Planimetria dello stato attuale

Come da planimetria di rilievo (Fig.5), l'appartamento presenta accesso da un'area porticata (Foto 13,14); la distribuzione interna si articola in una sala di soggiorno con angolo cottura (Foto 15,16), dalla quale si accede ad un piccolo corridoio (Foto 17) che disimpegna, un servizio igienico con doccia (Foto 18) e due camere da letto, una delle quali dotata di servizio igienico annesso (Foto 19,20,21,22).

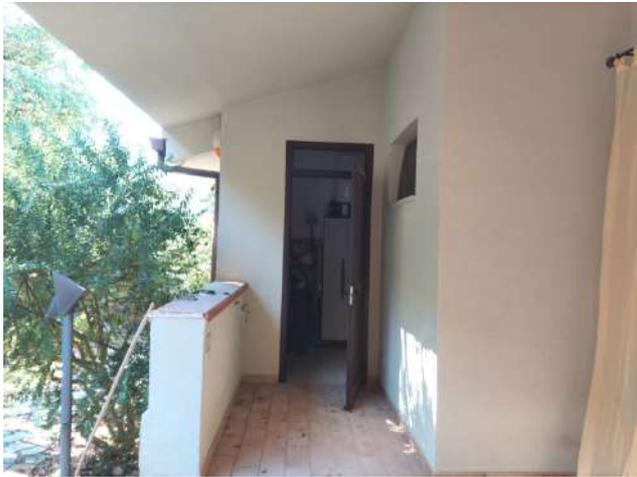
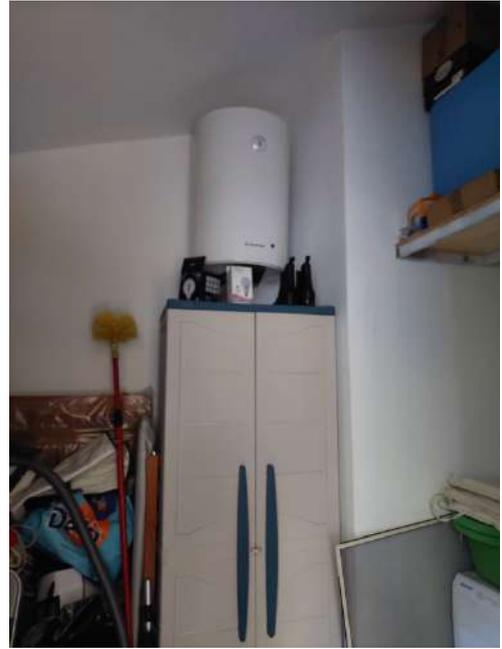
L'ambiente di soggiorno, dotato di elegante camino di moderna fattura, risulta collegato ad un ampio e panoramico terrazzo dotato di un'area porticata (Foto 23,24,25,26). Dall'area porticata d'ingresso, è consentito l'accesso autonomo ad un piccolo locale tecnico destinato a ripostiglio e all'ubicazione dello scaldabagno elettrico (Foto 27,28).

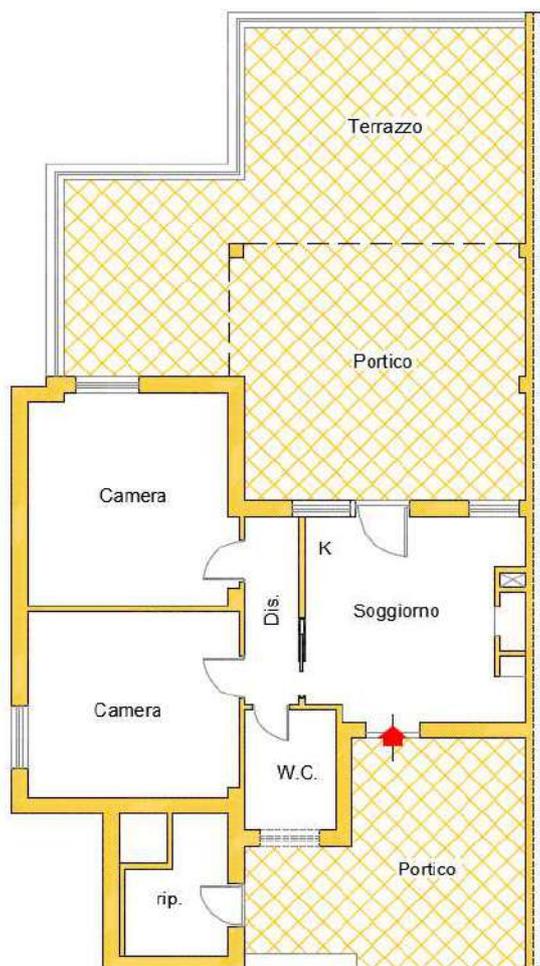
Fig.6 – Planimetria conforme

Prima di procedere alla descrizione del bene, occorre tuttavia precisare che sulla scorta degli accertamenti effettuati in merito alla conformità urbanistica dell’immobile, come dettagliatamente descritto in risposta al Quesito 6), la costruzione risulta di superficie e volumetria superiore rispetto al progetto allegato alla Concessione Edilizia. Trattandosi di un ampliamento difforme e non sanabile, in ragione di eventuali futuri interventi di ripristino dello stato dei luoghi, si è provveduto all’elaborazione della planimetria urbanisticamente compatibile a quella allegata alla Concessione Edilizia (Fig.6) e sulla quale effettuare il computo della superficie commerciale dell’immobile.

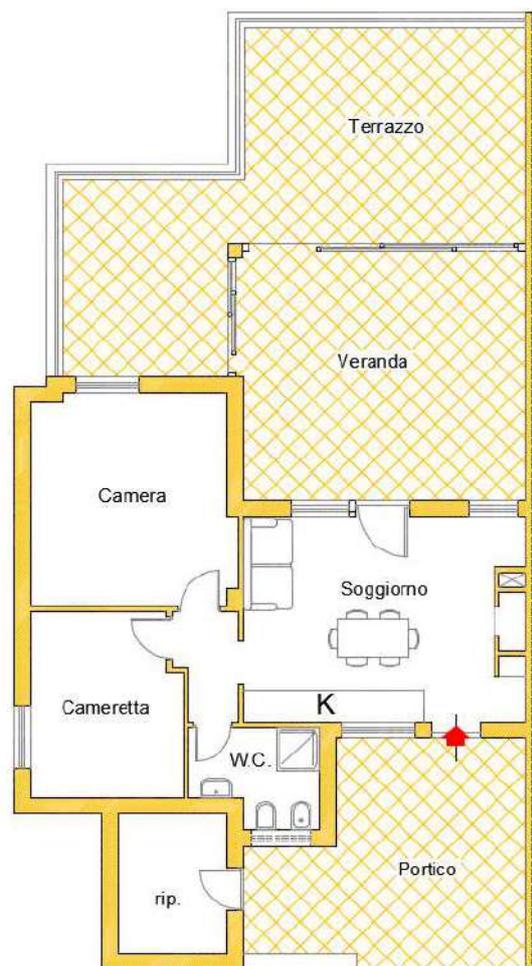
Fig.7 – Planimetria ipotetico stato futuro

Sebbene la regolarizzazione urbanistica comporti riduzione di superficie si precisa tuttavia, che tramite una modesta redistribuzione degli spazi interni e una eventuale chiusura di uno dei due portici con struttura precaria (vetrate), l’immobile potrebbe assumere indici di comfort decisamente più alti. A tal fine si è ritenuto opportuno elaborare una planimetria di un ipotetico stato futuro (Fig.7).

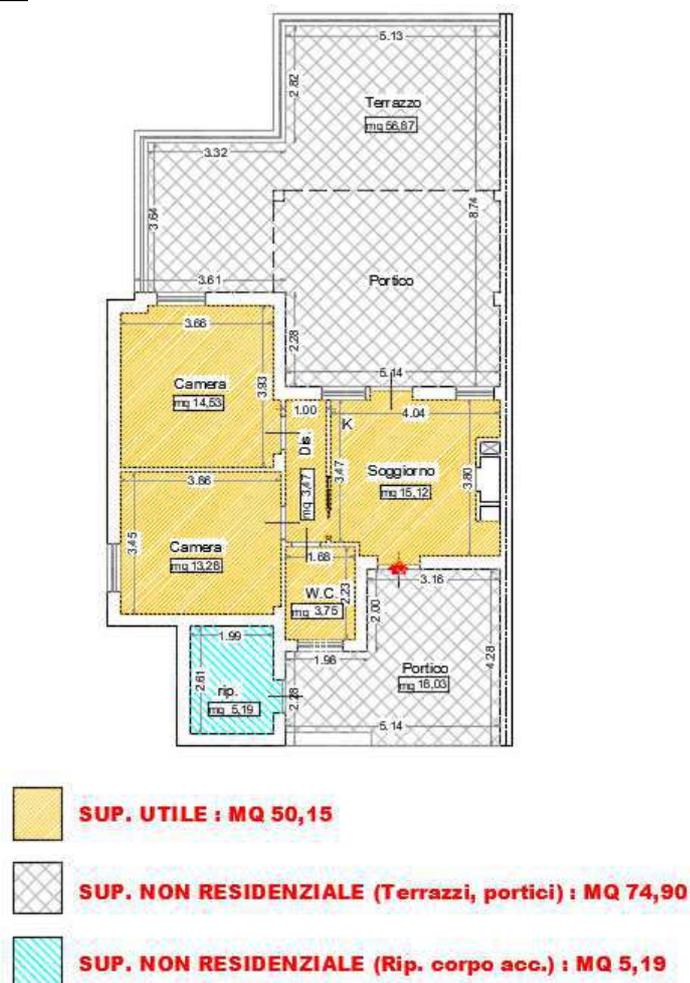
Fig.8

Per quanto riguarda le caratteristiche dimensionali, computate sulla planimetria di rilievo adeguata alle opere di regolarizzazione urbanistica la cui descrizione dettagliata si rinvia in risposta al Quesito 6), si riportano i seguenti dati metrici (Fig.8,9):

- Altezza utile media: m 3,20
- Superficie utile calpestabile : mq 50,15
- Superficie non residenziale (terrazzi, portici) : mq 74,90
- Superficie non residenziale corpo accessorio (ripostiglio) : mq 5,19
- Superficie non residenziale corte di pertinenza : mq 192,84
- Superficie lorda appartamento : mq 61,71
- Superficie lorda corpo accessorio : mq 7,27

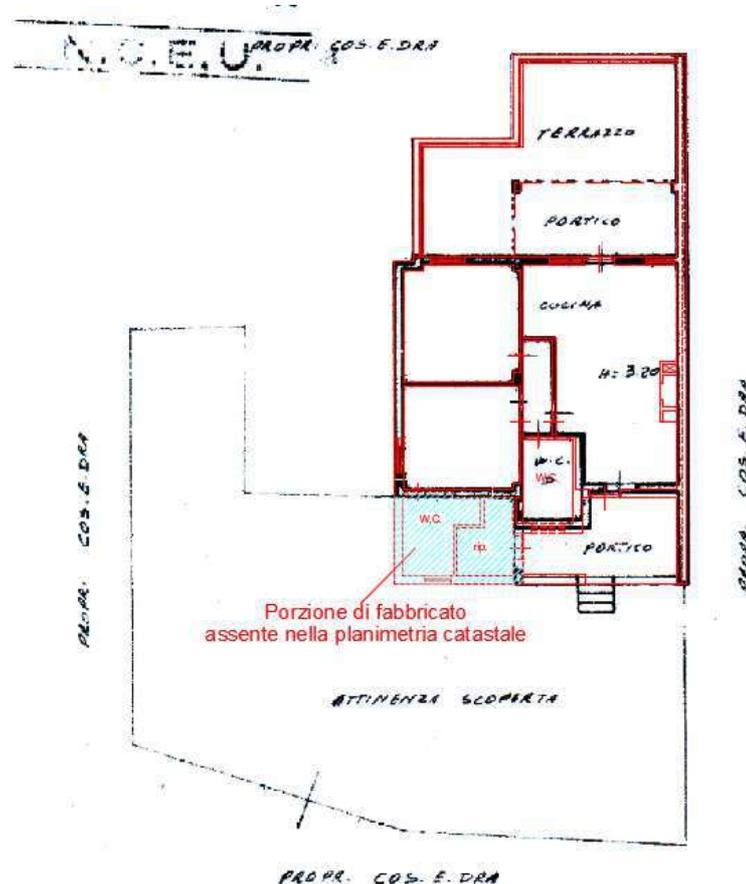
Fig.10- Sovrapposizione della planimetria di rilievo con la planimetria catastale

Per quanto concerne la corrispondenza tra la planimetria di rilievo con planimetria catastale, dalla sovrapposizione della prima (in rosso) sulla seconda (Fig. 10), a parte lievi discrasie generali, si accerta che non risulta rappresentata la porzione di immobile contigua al portico d'ingresso costituita da un ripostiglio con accesso autonomo e un servizio igienico annesso ad una delle due camere da letto.

Sulla scorta delle difformità rilevate, al fine della regolarizzazione catastale occorrerà provvedere alla variazione con la presentazione di un documento Docfa presso l'Ufficio Catasto della Provincia di Palermo.

- Variazione Docfa:
 - Tasse fisse: € 50,00
 - Competenze tecniche: € 550,00

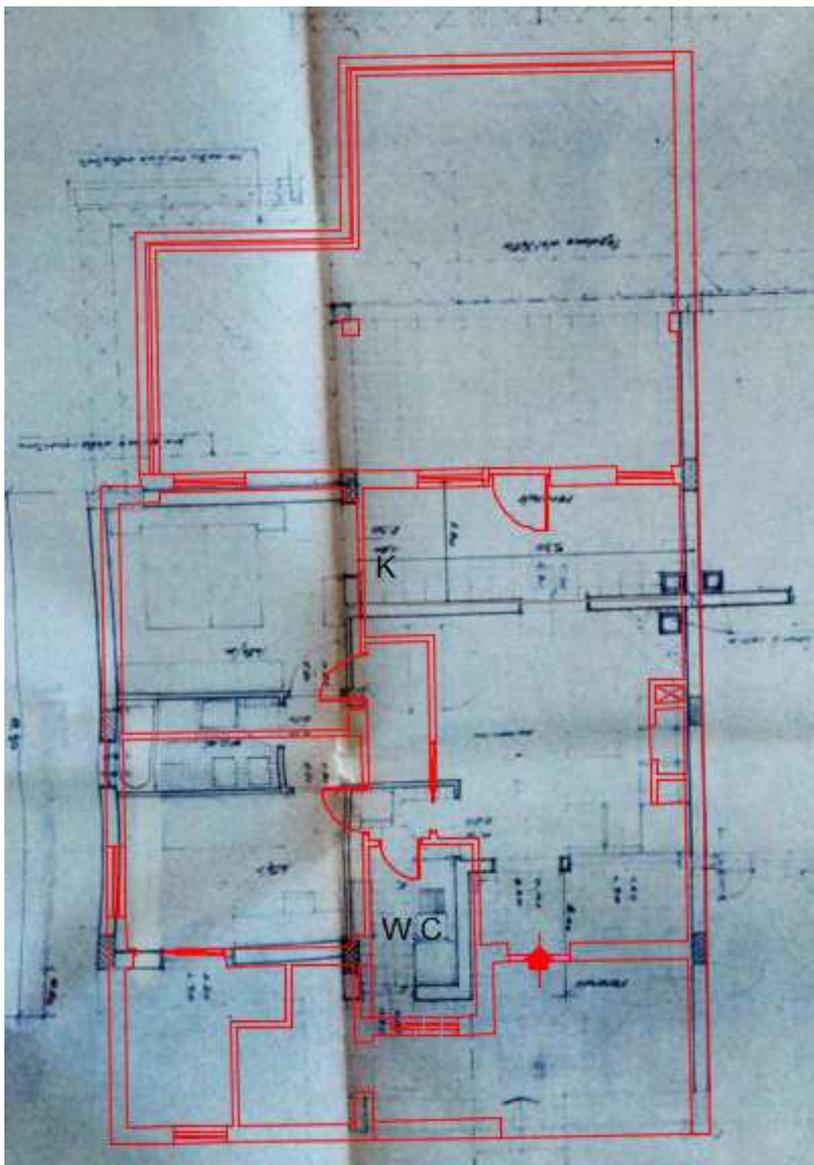
Fig. 11- Sovrapposizione della planimetria di rilievo con la planimetria di progetto

Il complesso immobiliare di cui fa parte l'immobile risulta ultimato nell'anno 1993 e per lo stesso è stata rilasciata Concessione Edilizia n°644 del 20/05/1991 e Autorizzazione di Abitabilità del 09/02/1993. Ai fini della verifica della conformità urbanistica è stata effettuata una sovrapposizione della planimetria di rilievo (in rosso) con la planimetria allegata alla Concessione Edilizia depositata presso l'Ufficio Tecnico del comune di Trabia. In base alla sovrapposizione (Fig. 11), premesso che presso l'Ufficio Tecnico non risulta presentata alcuna istanza successiva alla licenza sopracitata, emergono parecchie difformità sia relativamente alla sagoma del fabbricato (ampliamento) sia relativamente alla dimensione ed ubicazione degli infissi esterni nonché relativamente alla distribuzione interna.

- Istruttoria pratica : euro 500,00
- Spese tecniche : euro 1.000
- **Costo totale : euro 3.000,00**

Il presunto costo totale per la regolarizzazione urbanistica ammonta ad **euro 18.000,00**
