# Tribunale di Termini Imerese

### PERIZIA

#### RAPPORTO DI VALUTAZIONE

1. Fascicolo Relazione, Lotto n. 1 – appartamento sito nel Comune di Termini Imerese (PA) via Trento n. 7, piano secondo, in catasto al foglio di mappa n. 15, particella 727 subalterno 4 del n.c.e.u.;
2. Fascicolo allegati.

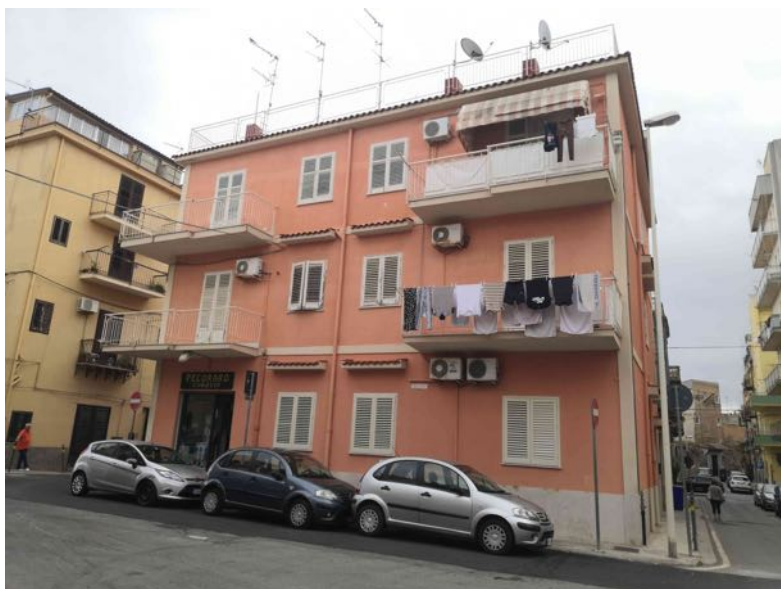
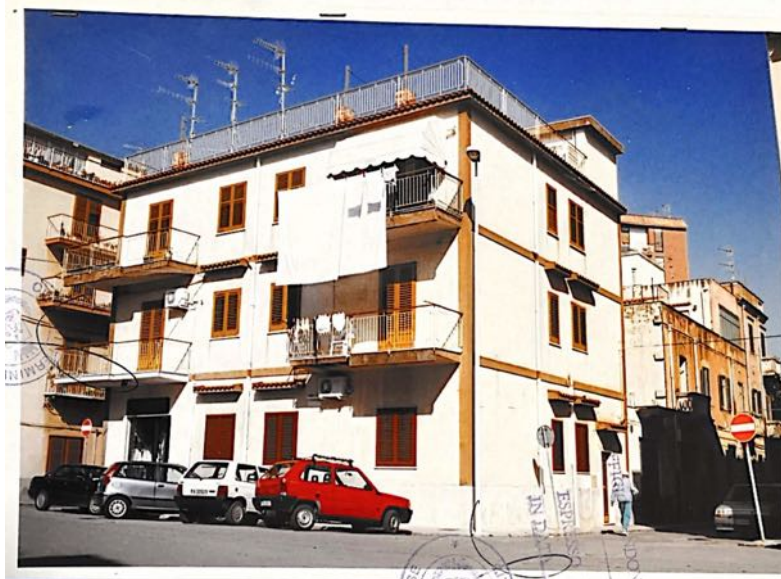
Nel confronto dei prospetti tra lo stato attuale e quanto rilevato nelle fotografie depositate nella pratica di condono edilizio, è emerso che la consistenza dei balconi è identica a quanto odiernamente constatato, pertanto ad eccezione della variazione d'uso del vano adibito a ripostiglio e al rifacimento degli intonaci nell'intero prospetto, tutte le discrasie accertate sono da addebitare ad un'errata rappresentazione grafica commessa in sede di redazione dell'elaborato architettonico.

**Foto attuale**

**Foto condono edilizio**

Per gli abusi commessi e per la correzione delle discrasie accertate negli elaborati grafici, è possibile applicare la sanatoria edilizia ai sensi degli art. 6 bis, 37 e 46 del D.P.R. 6 giugno 2001, n. 380, recepiti nella Regione Sicilia con la L.R. 10 agosto 2016, n. 16 e s.m.i.. Il probabile costo per la regolarizzazione, consistente nella presentazione della pratica edilizia presso gli enti competenti ed esclusi diritti di segreteria, irrogazioni delle sanzioni previste dalla normativa in questione, ogni eventuale altro onere da corrispondere che sarà quantificato in sede di istruttoria della pratica edilizia, ammonta in € 4.000,00 circa. La pratica è subordinata
