# TRIBUNALE DI TERMINI IMERESE

Perizia dell'Esperto ex art. 568 c.p.c. Arch. Butticè Calogero, nell'Esecuzione Immobiliare 128/2023 del R.G.E.

Data la formazione di più lotti, si provvederà a redigere la perizia di stima in relazioni separati per ciascun lotto. Pertanto nel prosieguo della presente relazione, si procederà unicamente alla descrizione e stima del **Lotto 2**

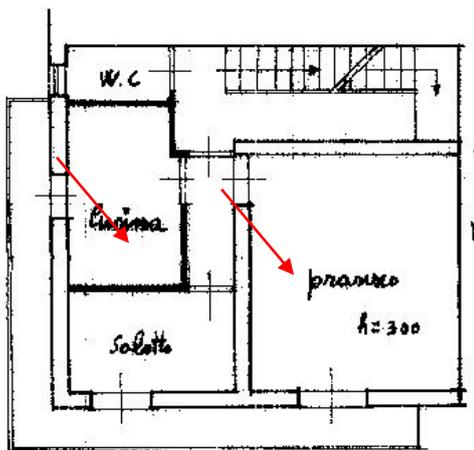
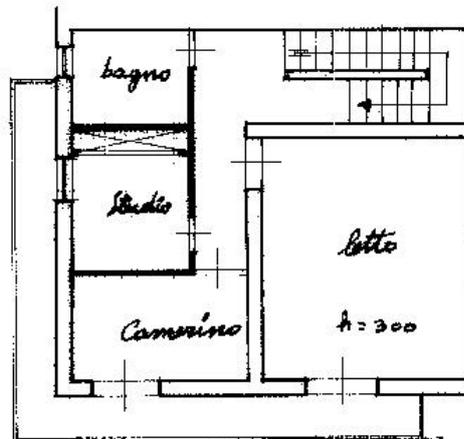
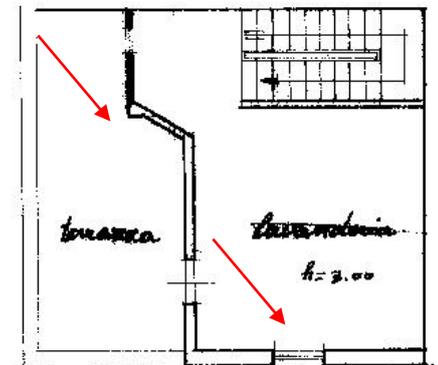
### Planimetria Catastale del 1973

La distribuzione planimetrica interna del bene 3 non risulta conforme alla quella della planimetria catastale del 23/01/1973. In sede di sopralluogo del 12/12/2023 sono state riscontrate delle difformità:

- è stato creato un grande soggiorno-salone eliminando il corridoio e pareti divisorie.
- è stata ridotta la cucina e spostato la porta d'accesso alla stessa
- è stato modificato il prospetto del piano attico sul terrazzo, e spostato posizione porta d'accesso
- è stata chiusa la finestra della lavanderia che dà su prospetto di via Lucania

Si dovrà provvedere all'aggiornamento della planimetria catastale del bene 3 presentando tramite un tecnico abilitato una richiesta di variazione (DOGFA) presso l'Ufficio del Territorio per la regolarizzazione catastale delle sopracitate difformità riscontrate, solo dopo avere verificato e regolarizzato il Bene 3 sotto il profilo Edilizio ed Urbanistico.

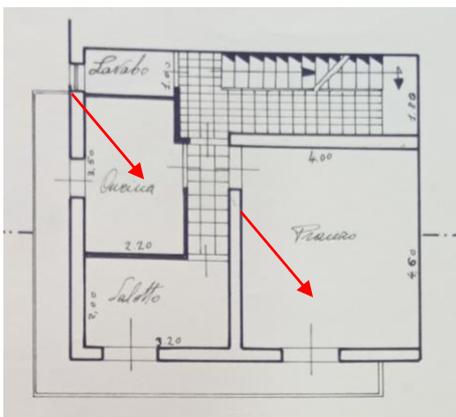
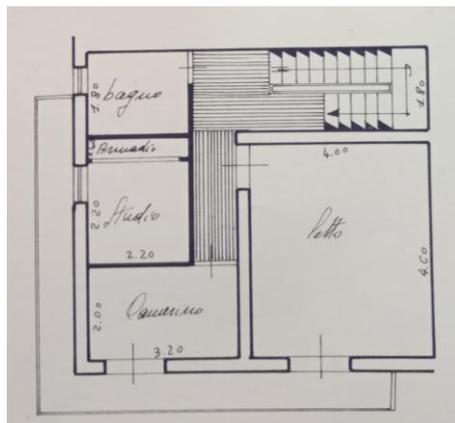
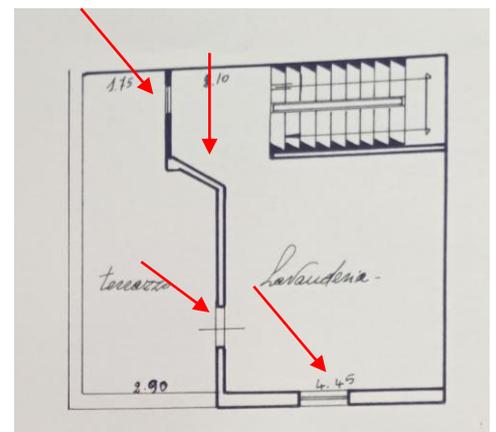
Planimetria Nulla Osta del 20/02/1961 pratica n. 21 Anno 1966

Lo stato dei luoghi del Bene 3 non risulta conforme al progetto approvato in data 13/11/1967 allegata alla pratica n.15 Anno 1967, in quanto:

- è stato creato un grande soggiorno-salone eliminando il corridoio e pareti divisorie.
- è stata ridotta la cucina e spostato la porta d'accesso alla stessa
- è stato modificato il prospetto del piano attico sul terrazzo, e spostato posizione porta d'accesso
- è stata chiuso la finestra della lavanderia che dà su prospetto di via Lucania

Le modifiche alla distribuzione interna, il frazionamento possono essere attraverso la presentazione al Comune di Casteldaccia di una CILA tardiva (ai sensi del D.P.R. n. 280/2001 n. 380).

Gli altri abusi riscontrati possono essere regolarizzati attraverso la presentazione al Comune di Casteldaccia di una SCIA in Sanatoria (ai sensi del D.P.R. n. 280/2001 n. 380), previa Parere di sussistenza (ai sensi dell'art. 21 della L. 64/74) rilasciata dal Genio Civile di Palermo per le opere strutturali.
