TRIBUNALE DI TERMINI IMERESE  
SEZIONE ESECUZIONI IMMOBILIARI  
N. R. G. ES. 224/2016

RELAZIONE DI CONSULENZA TECNICA D'UFFICIO

*LOTTO 3*

C.T.U.  
Arch. Maria Elisa Giammona  
Via Sammartino 118  
90141 Palermo

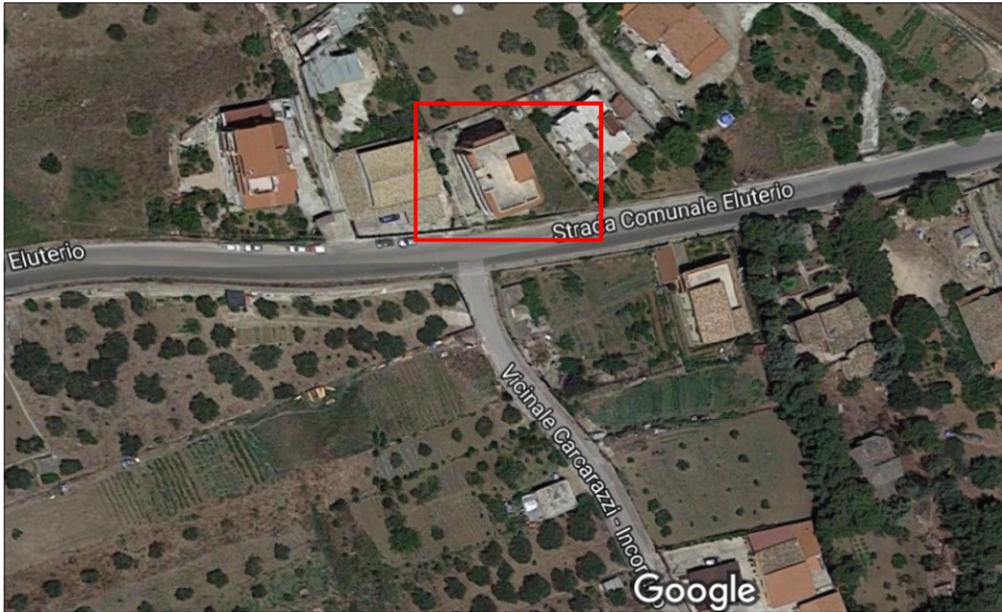
Immagine ripresa da Google Maps – Individuazione fabbricato

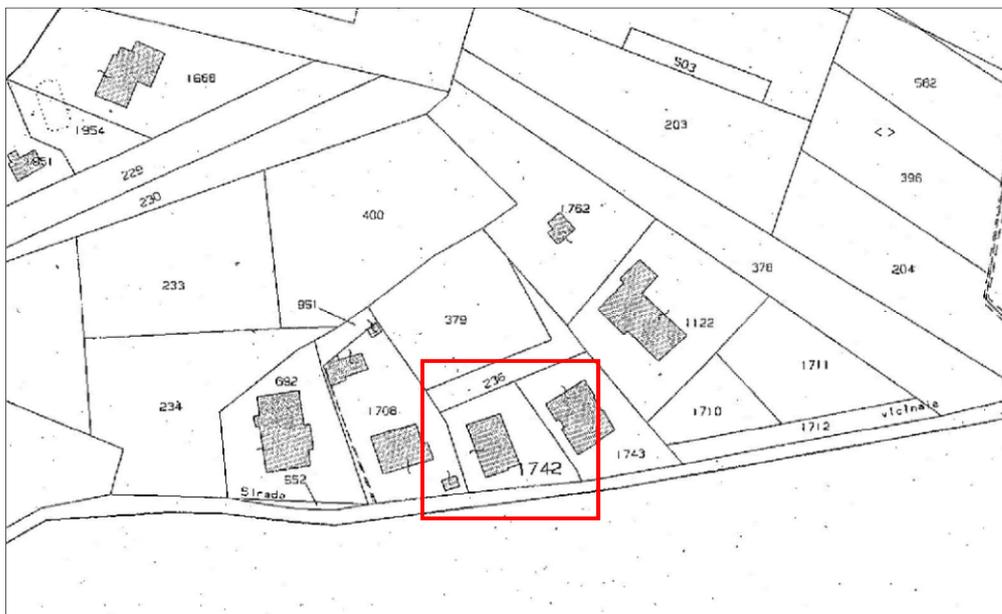
Stralcio mappa catastale in Allegato 8 – Individuazione fabbricato

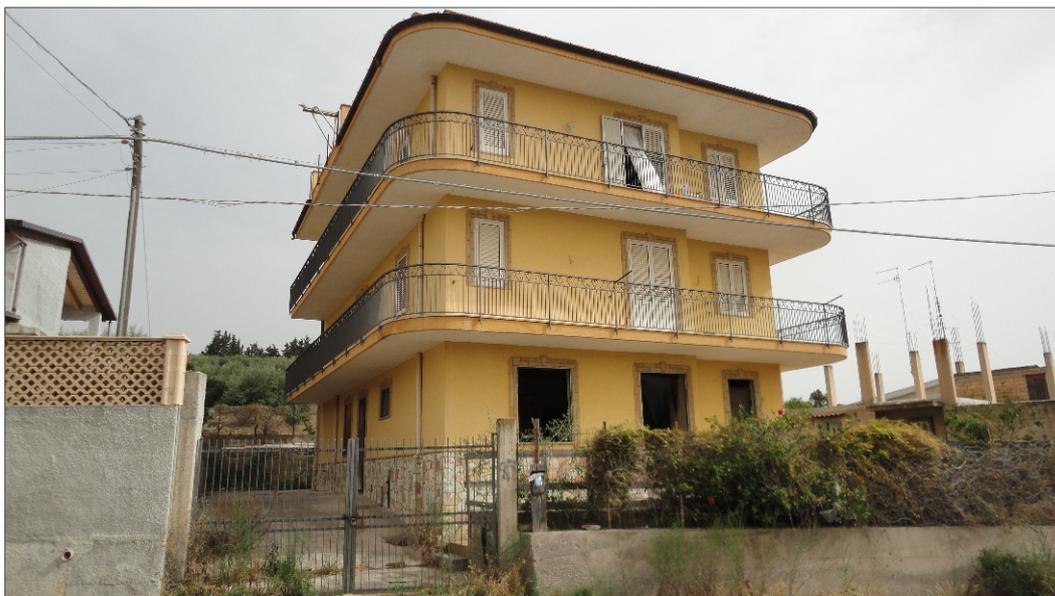
Foto 2 in Allegato 9

**Descrizione della zona** – L’immobile in oggetto fa parte di un fabbricato, costituito da tre piani fuori terra (foto 1-2 in Allegato 9) più lastrico solare, che si erge su un lotto di terreno ubicato in Contrada Amalfitano nel Comune di Bagheria, in una zona collinare connotata per la massima parte dalla presenza di ville e villini, raggiungibile dallo svincolo autostradale di Bagheria, imboccando la SP 16 in direzione Baucina su cui si innesta dopo poco la Via Incorvino-Amalfitano (su Google Maps “Strada Comunale

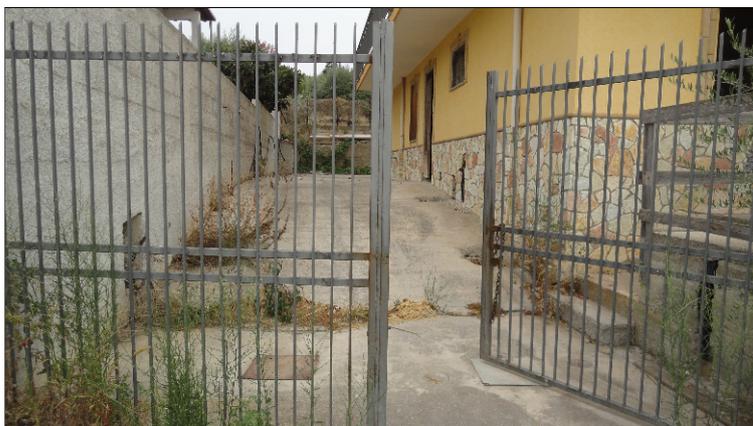
Foto 4 in Allegato 9

**Accessi** – Un portone carrabile in ferro a due battenti (foto 3-4) privo di numero civico immette nell’area scoperta comune che circonda il fabbricato (v. elaborato planimetrico in Allegato 8: sub. 1 “Bene comune non censibile”).

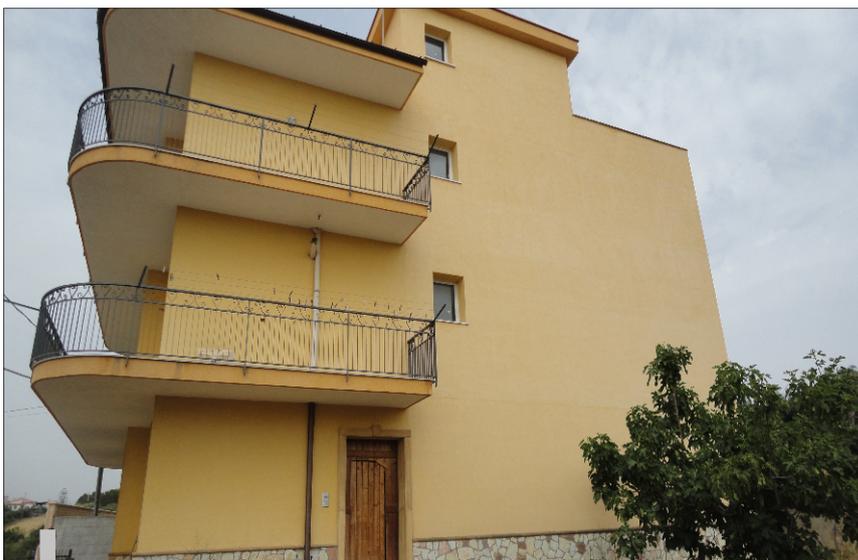
Foto 10 in Allegato 9

Dal portone carrabile si accede, superando alcuni gradini, ad una parte dell'area scoperta prospettante sulla strada e posta al livello dell'abitazione di piano terra (foto 8-9). Dalla suddetta porzione di area scoperta, si raggiunge più rapidamente il prospetto laterale dello stabile (foto 10-11), posto ad est, in cui è ubicato l'ingresso al corpo scala del fabbricato. Quest'ultimo unitamente all'androne non risulta completo nelle rifiniture.

Esternamente lo stato di conservazione del fabbricato è, altresì, più che buono, nondimeno occorrerebbe rifinire gli spazi comuni come l'area esterna ed il vano scala. Sia l'androne che il vano scala, infatti, risultano parzialmente privi di finiture.

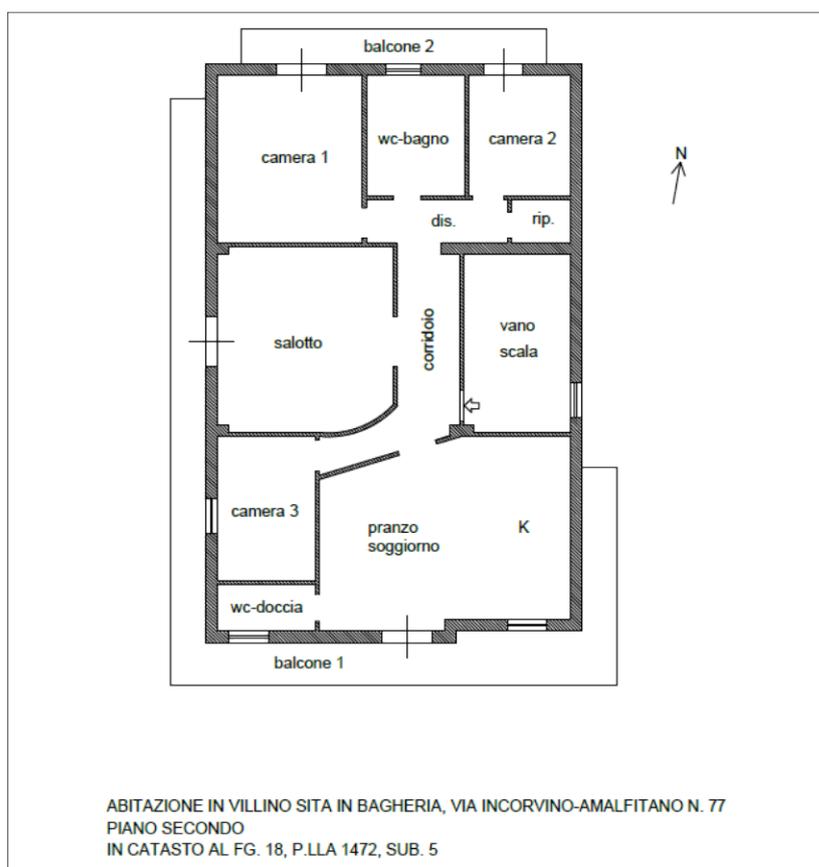
Planimetria dello stato reale dei luoghi in Allegato 10

**Descrizione dell'immobile oggetto del pignoramento** – L'unità abitativa pignorata, (cfr. planimetria dello stato reale dei luoghi in Allegato 10 e pianta catastale in Allegato 8), è ubicata a piano secondo (foto 12) e si compone di soggiorno-cucina (foto 13-14), salotto (foto 15), tre camere (foto 16-17-18), wc-doccia (foto 19), wc-bagno (foto 20), ripostiglio (foto 21), corridoio (foto 22) e disimpegno (foto 23).

Dal soggiorno e dal salotto si accede ad un lungo balcone panoramico che circonda l'appartamento su tre lati, dotato di punto acqua. Un altro balcone, invece, si affaccia sul retro.

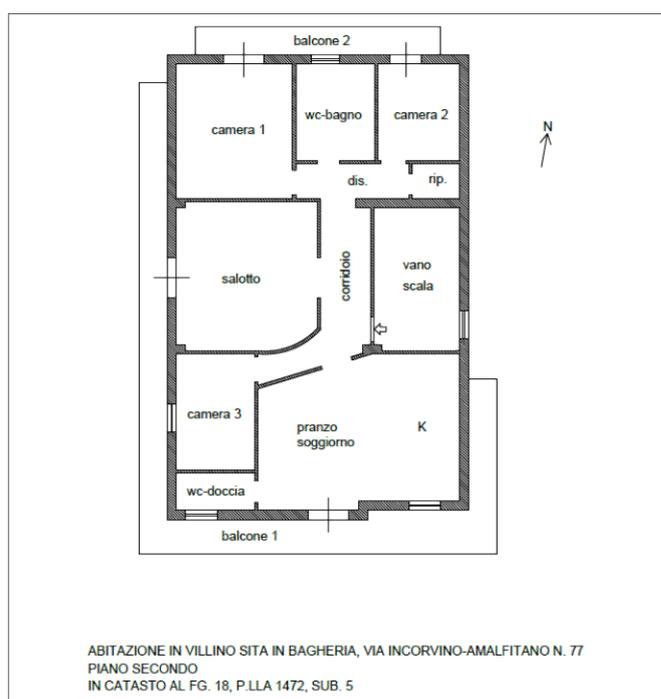
Planimetria dello stato reale dei luoghi in All. 10

**Accertamento della conformità tra lo stato dei luoghi e la planimetria catastale** – La planimetria dello stato dei luoghi è conforme alla planimetria catastale (cfr. planimetria dello stato dei luoghi in Allegato 10 e planimetria catastale in Allegato 8).

La planimetria dello stato reale dei luoghi (All. 10) è conforme agli elaborati grafici allegati alla concessione edilizia in sanatoria (All. 11).

Occorre, tuttavia, presentare la segnalazione certificata di agibilità per l'unità immobiliare, ai sensi dell'art. 1 della L.R. 10/08/2016, n. 16 di recepimento dinamico dell'art. 24 "Certificato di agibilità" del D.P.R. 380/2001, con una spesa complessiva (certificazioni + competenze tecniche + diritti di segreteria + marche da bollo + sanzione) pari a circa Euro 2.000,00.
