TRIBUNALE DI TERMINI IMERESE
SEZIONE ESECUZIONI IMMOBILIARI
N. R. G. ES. 224/2016

RELAZIONE DI CONSULENZA TECNICA D'UFFICIO

LOTTO 1

LOTTO 1 Quota di ½ indiviso di abitazione in villino, internamente allo stato grezzo, sito in Bagheria, Via Incorvino-Amalfitano n. 77, piano terra

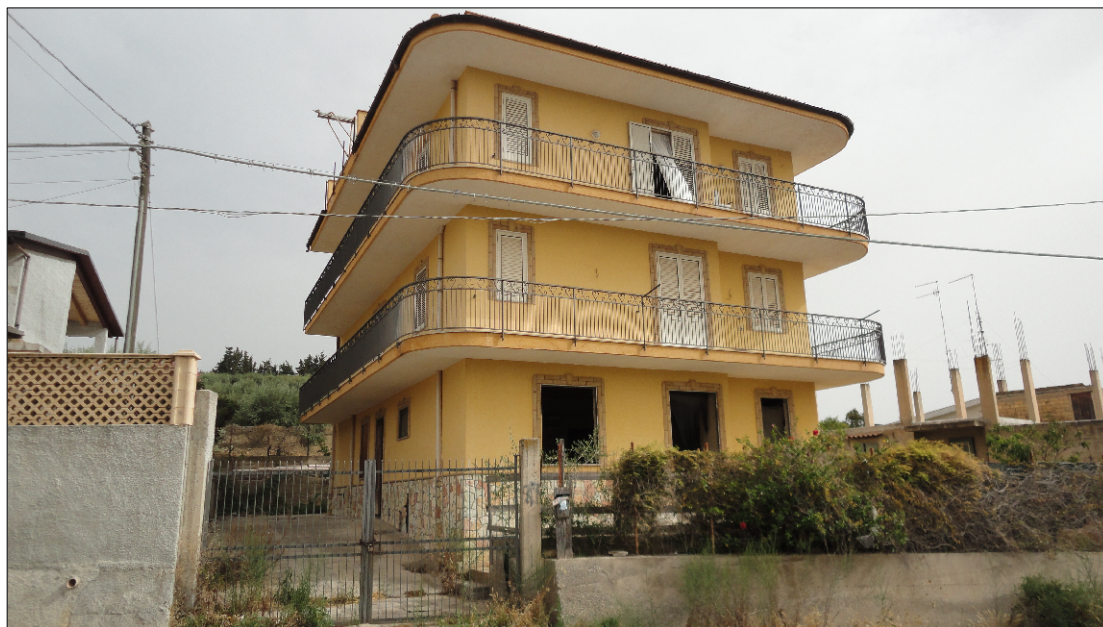
Foto 2 in Allegato 9

Descrizione della zona – L’immobile in oggetto fa parte di un fabbricato, costituito da tre piani fuori terra (foto 1-2 in Allegato 9) più lastrico solare, che si erge su un lotto di terreno ubicato in Contrada Amalfitano nel Comune di Bagheria, in una zona collinare connotata per la massima parte dalla presenza di ville e villini, raggiungibile dallo svincolo autostradale di Bagheria, imboccando la SP 16 in direzione Baucina su cui si innesta dopo poco la Via Incorvino-Amalfitano (su Google Maps “Strada Comunale

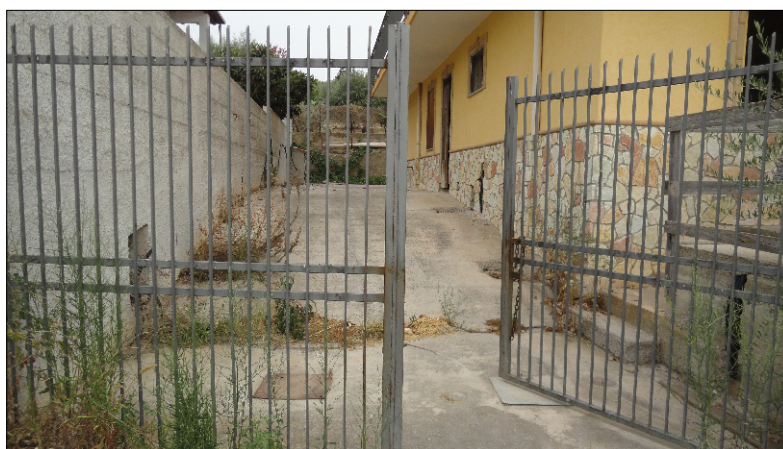
Foto 4 in Allegato 9

Accessi – Un portone carrabile in ferro a due battenti (foto 3-4) privo di numero civico immette nell’area scoperta comune che circonda il fabbricato (v. elaborato planimetrico in Allegato 8: sub. 1 “Bene comune non censibile”).

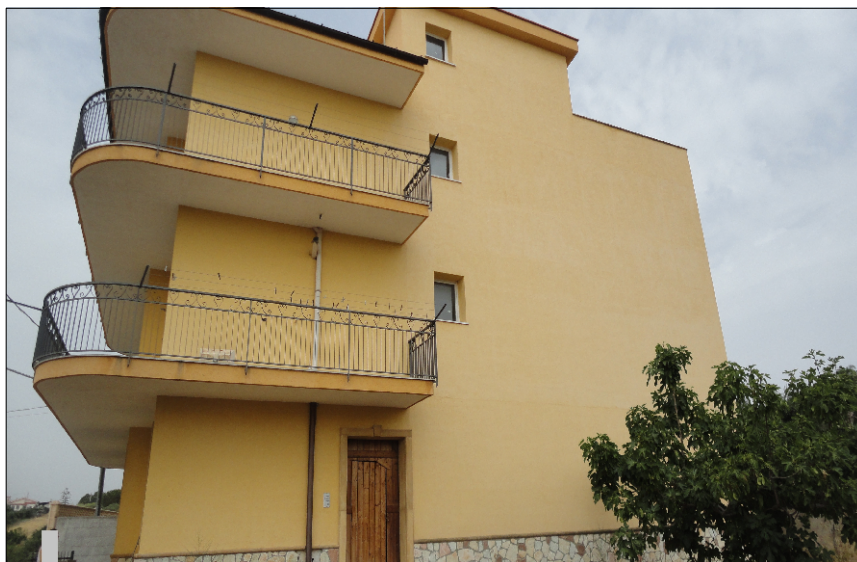
Foto 10 in Allegato 9

Dal portone carrabile si accede, superando alcuni gradini, ad una parte dell'area scoperta prospettante sulla strada e posta al livello dell'abitazione di piano terra (foto 8-9). Dalla suddetta porzione di area scoperta, si raggiunge il prospetto laterale dello stabile (foto 10-11), posto ad est, in cui è ubicato l'ingresso al corpo scala del fabbricato.

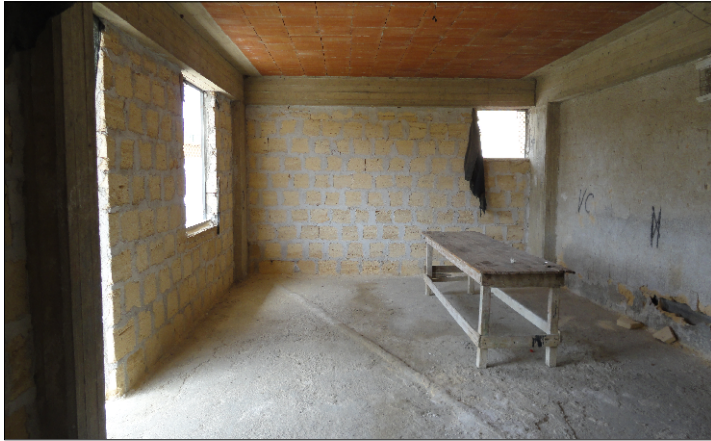
Foto 13 in Allegato 9

luoghi in Allegato 10 e pianta catastale in Allegato 8), è ubicata a piano terra e si compone di soggiorno (foto 12-13-14), cucina (foto 15), due camere (foto 16-17), wc-doccia (foto 18), corridoio (foto 19) e disimpegno.

L'immobile, attualmente allo stato grezzo, risulta privo di pavimentazione e dei rivestimenti interni.

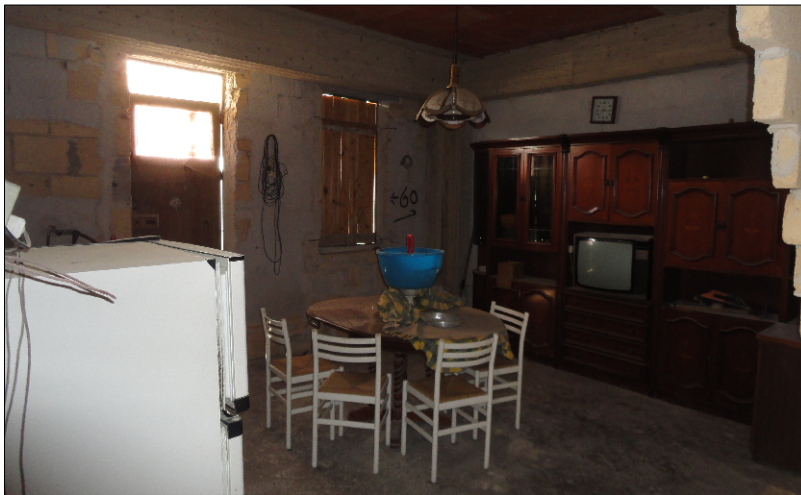
Foto 15 in Allegato 9

Stato di manutenzione – L'immobile è al rustico e del tutto privo di opere di finitura (intonaci, pavimentazioni, rivestimenti, etc.), presenta la sola tramezzatura di divisione degli ambienti (eccetto una porzione del tramezzo di divisione tra cucina e corridoio ancora non completato) e le porte interne.

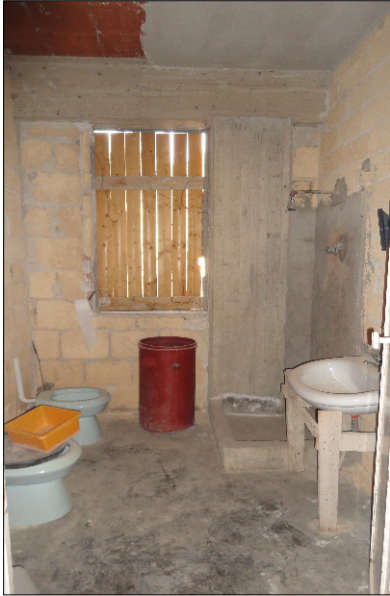
Foto 18 in Allegato 9

- idrico e igienico-sanitario attualmente con tubi esterni e approvvigionamento idrico mediante un pozzo; i sanitari che corredano il servizio igienico risultano collocati ma privi degli allacciamenti ai punti di adduzione d'acqua e di scarico;
- impianto di smaltimento delle acque reflue, costituito da rete interna sottotraccia collegata a fossa settica del tipo IMHOFF;

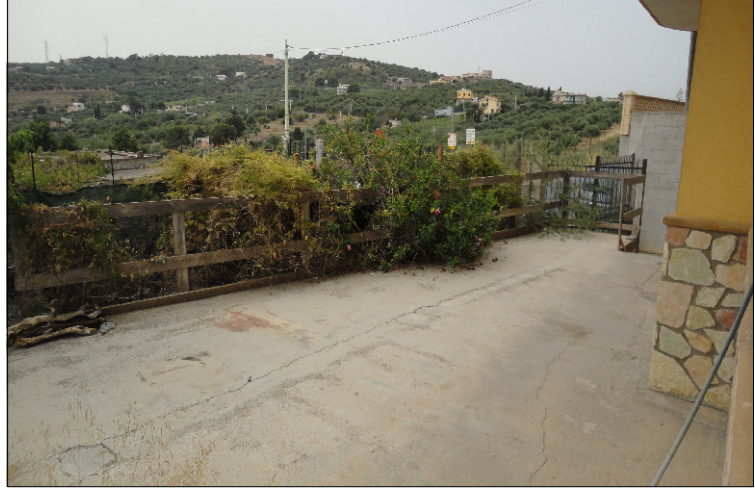
Foto 9 in Allegato 9

Il soggiorno si apre su un'area scoperta in battuto cementizio, prospettante sulla strada (foto 9). Secondo quanto indicato nella planimetria catastale, una porzione dell'area scoperta prospettante su via Incorvino-Amalfitano risulta di pertinenza dell'appartamento di piano terra. Attualmente, tuttavia, la superficie di pertinenza esclusiva dell'unità immobiliare in oggetto è unita alla corte comune a tutte le uu. ii. che costituiscono il fabbricato (v. elaborato planimetrico in Allegato 8).

Attualmente, la suddetta area scoperta di pertinenza dell'unità immobiliare di piano terra, chiaramente individuabile nella planimetria catastale, risulta unita all'area scoperta che circonda il fabbricato e che è comune a tutte le uu. ii. (v. elaborato planimetrico in All. 8, sub. 1 "bene comune non censibile").
