**Tribunale di Termini Imerese**  
**SEZIONE ESECUZIONI IMMOBILIARI**

Procedura R.G. Es. n. 118/2023

Esperto stimatore: **Ing. Vincenzo Barranti**

### **Lotto Unico**

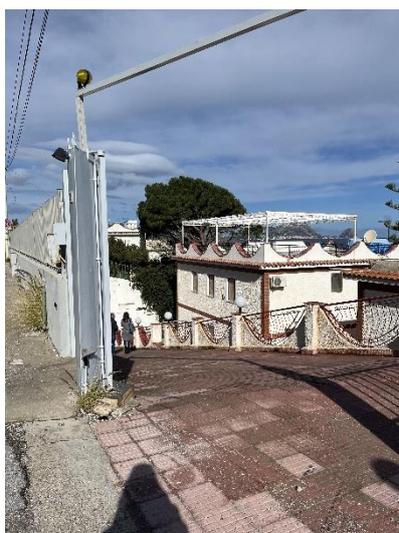
Foto 2- Scivolo carrabile

Quest'ultimo immette in uno scivolo carrabile (Vedi Foto 2) dal quale si raggiunge dapprima una corte di pertinenza dell'immobile adiacente al Lotto oggetto di esecuzione, sulla quale grava servitù di passaggio a favore del Lotto Unico (Vedi Foto 3). Dalla stessa corte, mediante un ulteriore cancello a doppio battente in ferro, si raggiunge la corte di pertinenza del Lotto Unico, costituita da un piazzale destinato a parcheggio e da un giardino con piantumazione varia sul fronte Nord. Da quest'ultima corte si accede, a sinistra alla porzione di villa bifamiliare presente al piano terra (Corpo a), a destra ad un fabbricato ricavato al di sotto dello scivolo carrabile, che si sviluppa su due piani fuori terra in cui risultano essere presenti alcuni locali costituenti rispettivamente i corpi b-c-d-e-f-g-h-i-j. Dalla stessa corte è consentito l'accesso, tramite rampa di scala esterna, all'unità di piano primo soprastante l'odierno corpo a, non oggetto dell'odierna procedura. Infine, mediante due cancelli battenti, è consentito l'accesso alla spiaggia.

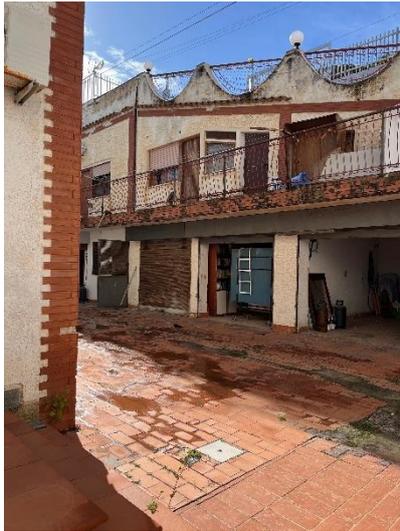
Foto 4- Fabbricato ricavato nello scivolo carrabile

Dalla corte comune si raggiungono i restanti corpi, anch'essi facenti parte del Lotto Unico, siti in un corpo di fabbrica, ricavato al di sotto dello scivolo carrabile, che consta di due elevazioni fuori terra avente l'unico fronte prospiciente su corte comune. Quest'ultimo si trova in pessimo stato conservativo presentando nello specifico finitura per esterni di tipo Livigni di colore bianco ed inserti di mattoni rossi.

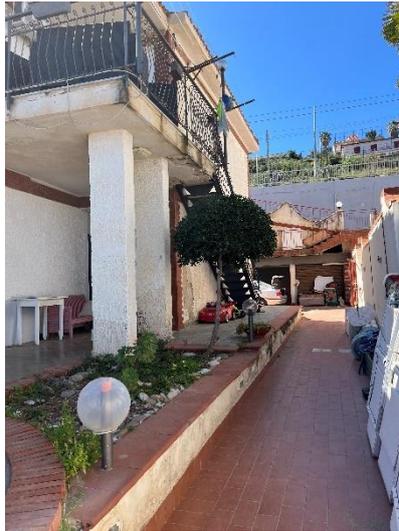
Foto 5- Prospetto lato Ovest della villetta bifamiliare

Suddetto bene, costituente il **Corpo a**, consiste in un appartamento posto al piano terra di una villetta bifamiliare, avente copertura piana, che consta di due elevazioni fuori terra, circondato su tutti e quattro i lati da una corte di pertinenza. Esternamente il fabbricato si presenta rifinito con intonaco di tipo Li Vigni di colore bianco con zoccolatura perimetrale e cantonale decorato con mattoni di colore rosso, nonché circondato da un camminamento rivestito con piastrelle di ceramica.

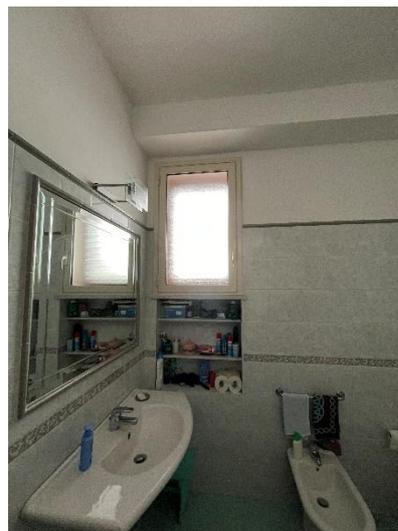
*Foto 12- Servizio igienico (wc1)*

- servizio igienico (wc 1), completo di lavabo, wc, bidet e vasca, munito di finestra alta prospiciente su corte interna (fronte Ovest);
- camera da letto 1, munita di finestra prospiciente su corte comune (fronte Sud);
- camera da letto 2, munita di finestra prospiciente su corte comune (fronte Sud);
- camera da letto 3, munita di finestra prospiciente su corte comune (fronte Est), nonché di un servizio igienico (wc 2), completo di lavabo, wc, bidet e doccia, munito di finestra prospiciente su corte comune (fronte Est);
- cucina, munita di porta-finestra e finestra prospicienti su corte comune (rispettivamente fronte Nord ed Est).

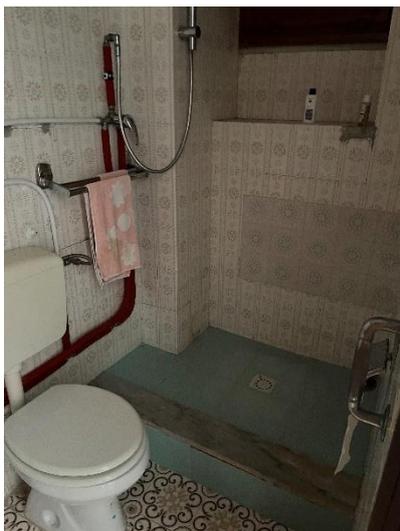
Foto 14- Servizio igienico (wc 2)

Le pareti si presentano tutte rifinite con idropittura lavabile in diverse colorazioni, ad eccezione della cucina e dei servizi igienici (wc 1 e 2) in cui le pareti sono rivestite con piastrelle in ceramica.

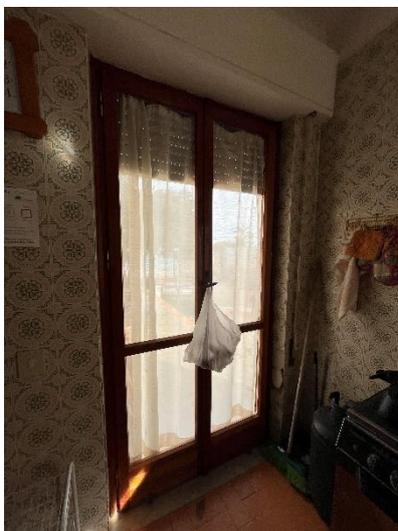
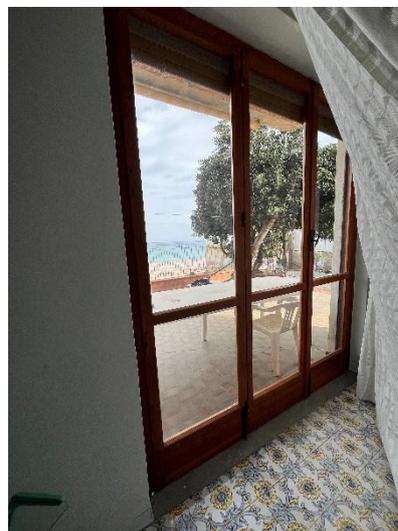
Foto 18- Infissi

La porta d'ingresso all'unità e le porte interne sono in legno, mentre gli infissi esterni sono per la maggior parte in legno di colore ciliegio, mentre alcune sono in alluminio di colore bianco, tutte con avvolgibili di colore bianco.

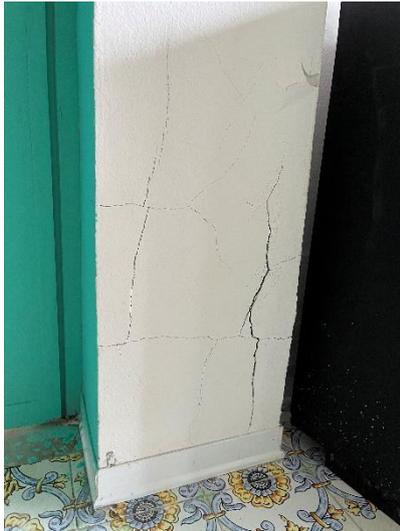
L'immobile non è dotato di attestato di prestazione energetica (APE) e, allo stato attuale, si presenta in discrete condizioni di conservazione e manutenzione in quanto internamente gli ambienti presentano macchie di umidità con presenza di efflorescenza saline, rigonfiamento e distacco dello strato di finitura dell'intonaco alla base delle pareti perimetrali, nonché lesioni nella parte basamentale dei pilastri.

*Foto 20 – Lesioni su pilastro*

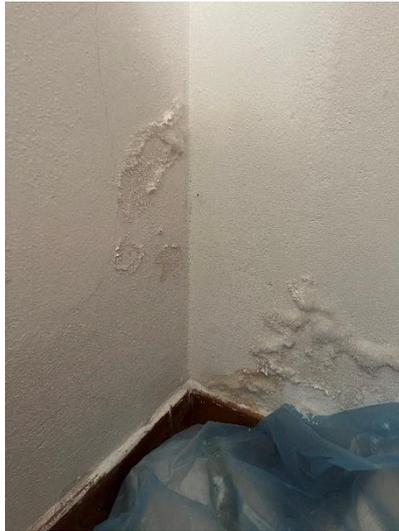
*Foto 21- Umidità da risalita con presenza di efflorescenze saline*

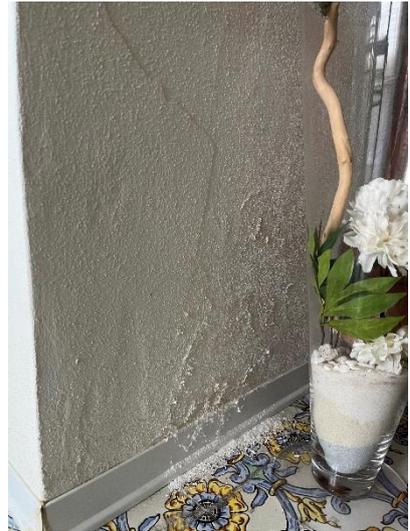
*Foto 22- Efflorescenza saline nella parte basamentale della parete*

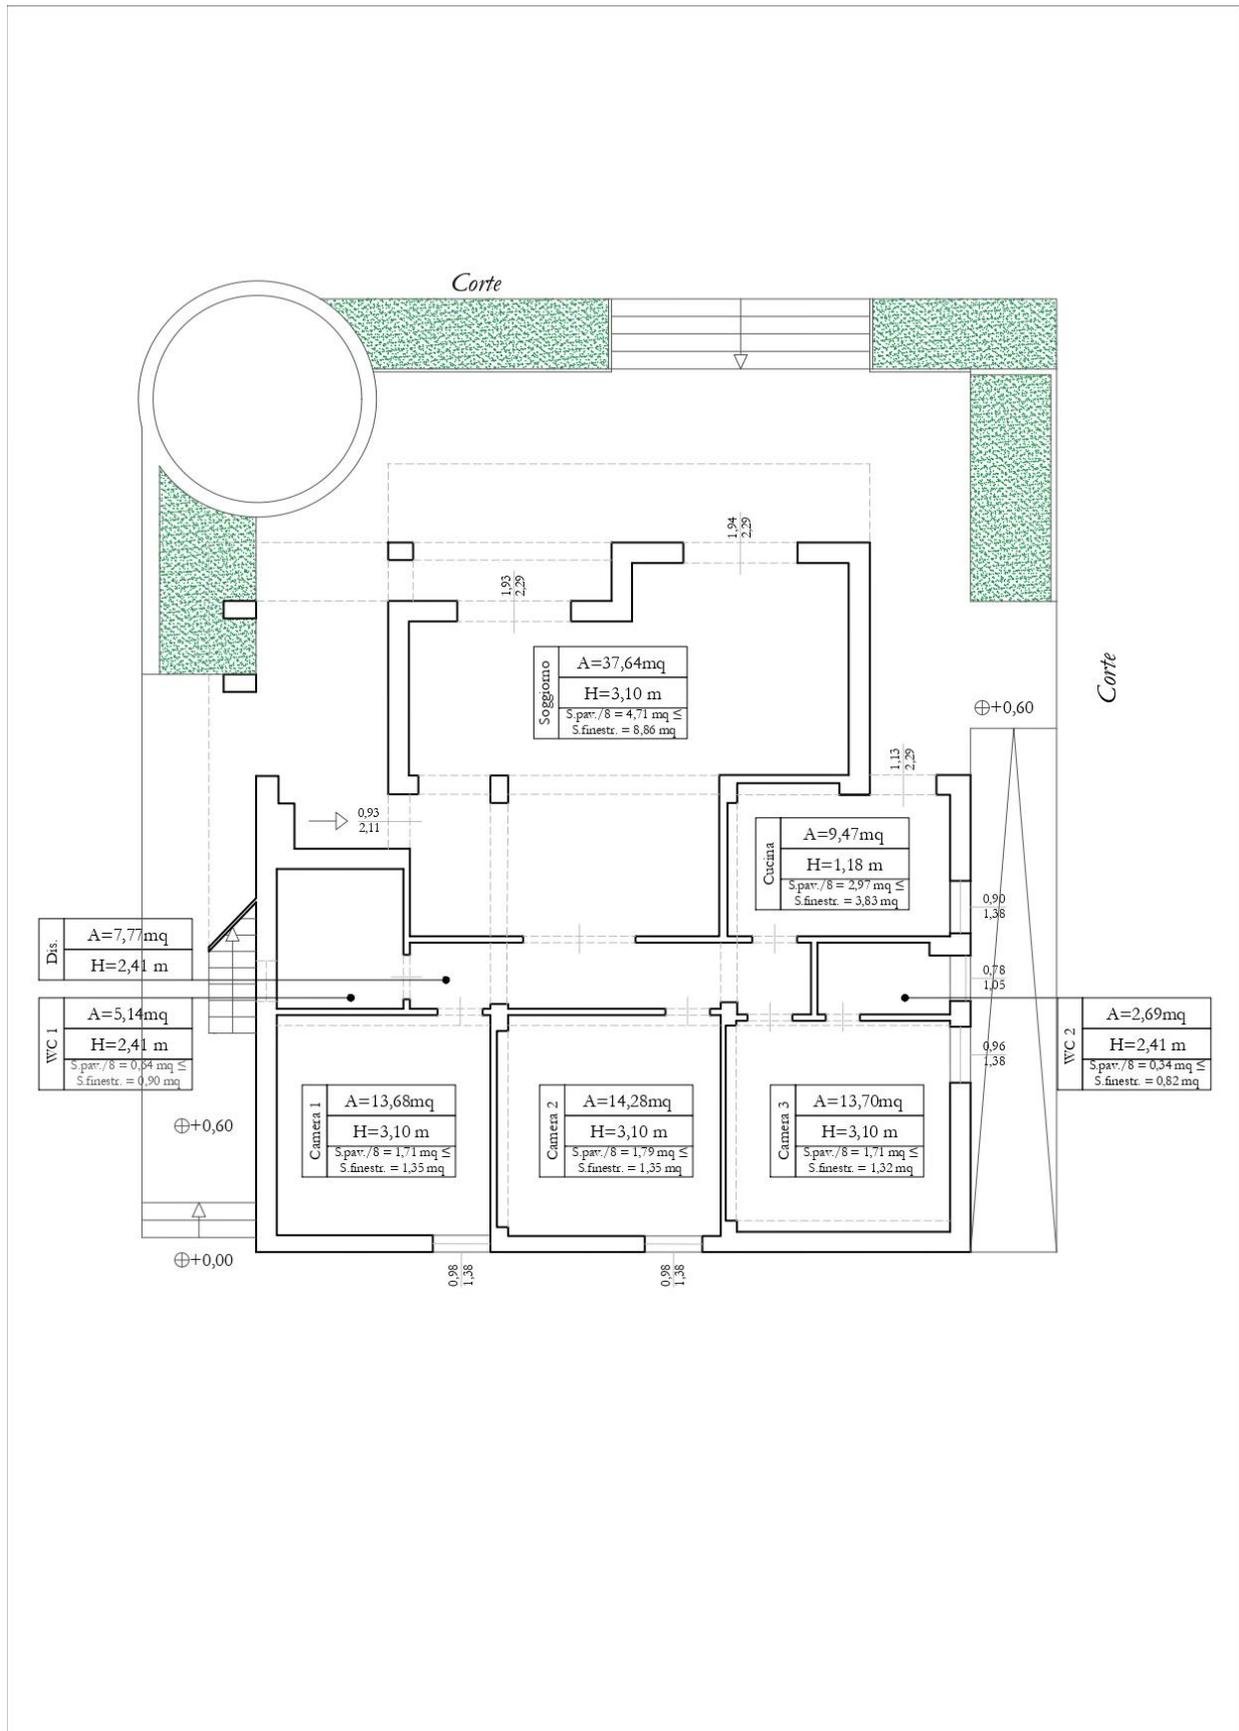
Di seguito si riporta la planimetria di rilievo dell'intero appartamento di piano terra, con identificazione dell'accesso, dei singoli ambienti, delle altezze e metrature degli stessi, nonché i rapporti aereo-illuminati.

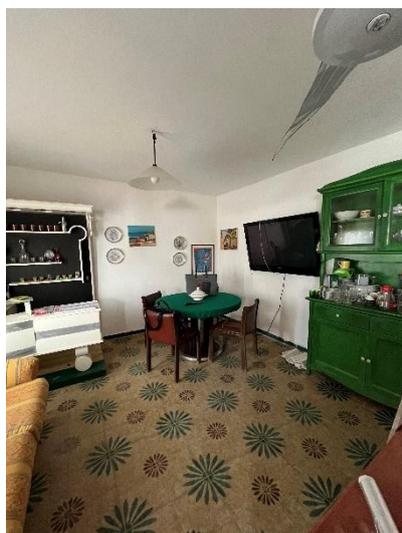
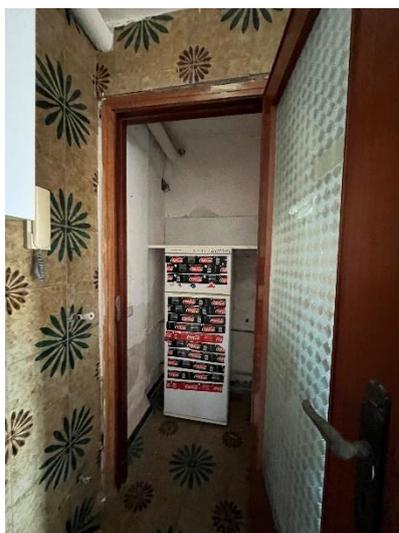
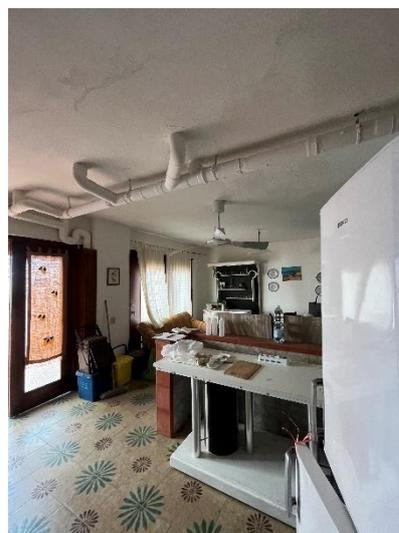
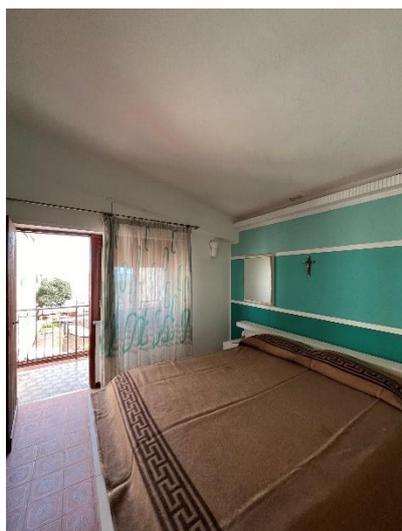
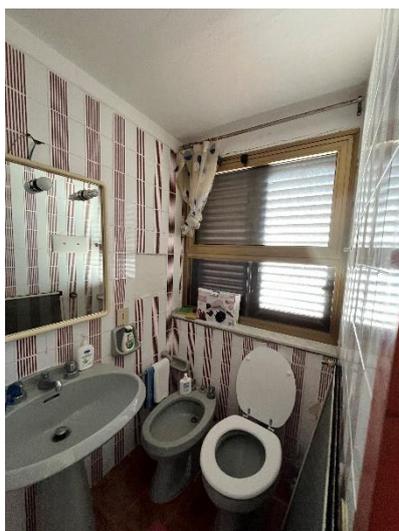
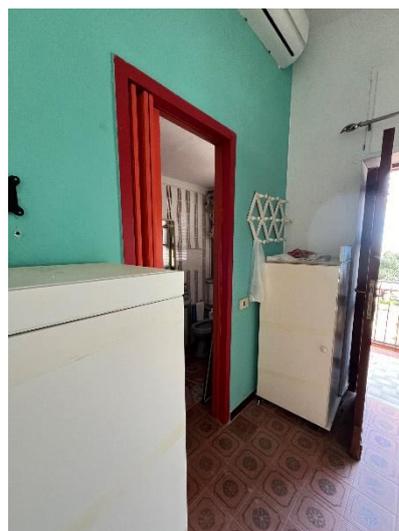
Dal punto di vista impiantistico l'immobile è dotato di impianto elettrico ed idrico non conforme alle normative vigenti, impianto citofonico, split per il riscaldamento/raffrescamento degli ambienti. L'immobile non è dotato di attestato di prestazione energetica (APE) e, allo stato attuale, si presenta in pessime condizioni di conservazione e manutenzione in quanto internamente gli ambienti presentano macchie di umidità con presenza di efflorescenza saline, rigonfiamento e distacco dello strato di finitura dell'intonaco alla base delle pareti perimetrali.

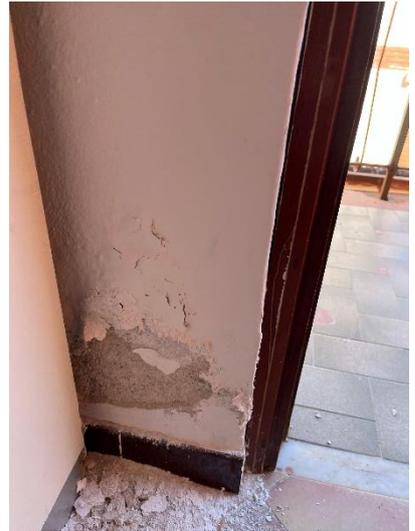
Foto 9 - Ammaloramenti

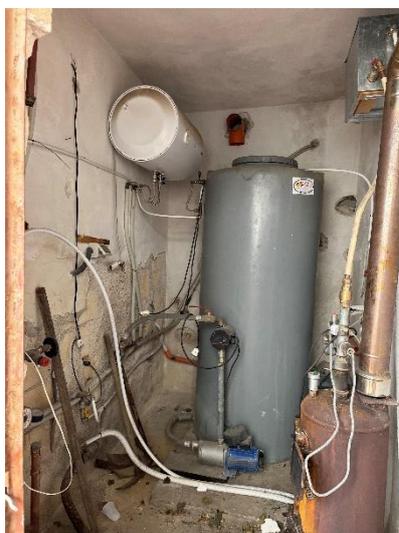
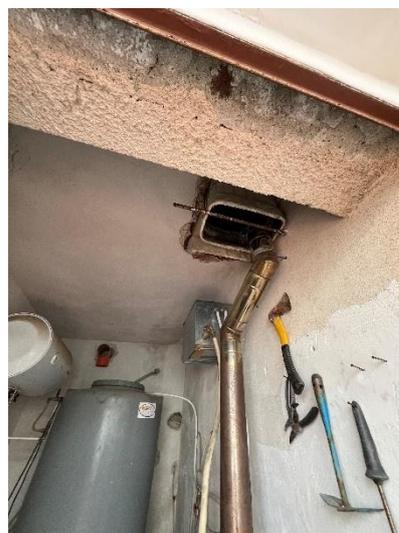
L'unità costituente il **Corpo c**, sita al piano terra del fabbricato ricavato al di sotto dello scivolo carrabile, risulta accessibile dalla corte comune mediante la quinta apertura presente a partire dal cancello battente. Mediante quest'ultima ci si immette in un unico vano adibito a locale tecnico presentandosi allo stato grezzo, con pavimentazione in battuto di cemento e con intonaco sulle pareti e sull'intradosso del solaio. L'altezza utile interna del locale tecnico è pari a 2,64 m, mentre la superficie commerciale totale dell'unità è pari a 0,77 mq.

Foto 2- Locale tecnico

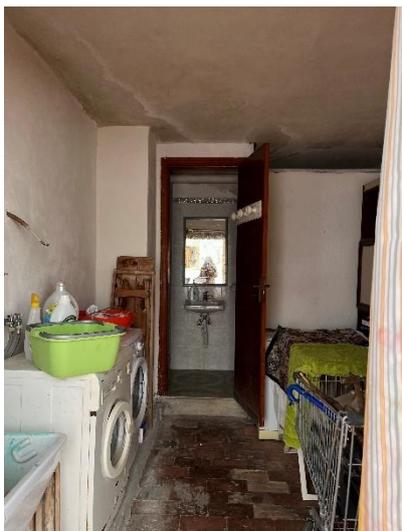
Foto 1- Box

Per quanto concerne le finiture, l'unità presenta pavimenti rivestiti con piastrelle in ceramica di colore marrone, mentre il servizio igienico presenta pavimenti rivestiti sia con piastrelle in ceramica di colore verde. Le pareti si presentavano tutte rifinite con idropittura lavabile di colore bianco, ad eccezione del servizio igienico in cui le pareti sono invece rivestite, fino ad un'altezza di 1,20 m circa, con piastrelle in ceramica di colore verde.

L'altezza utile interna del box è pari a 2,60 m, mentre nel servizio igienico varia da 2,20 m a 2,38 m.

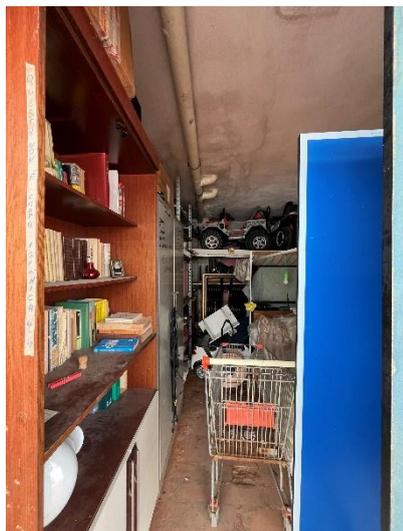
L'unità costituente il **Corpo e**, sita al piano terra del fabbricato ricavato al di sotto dello scivolo carrabile, risulta accessibile dalla corte comune mediante saracinesca in alluminio.

Da quest'ultima ci si immette in un unico vano che presenta pavimenti rivestiti con piastrelle in ceramica di colore marrone e pareti tutte rifinite con idropittura lavabile di colore bianco.

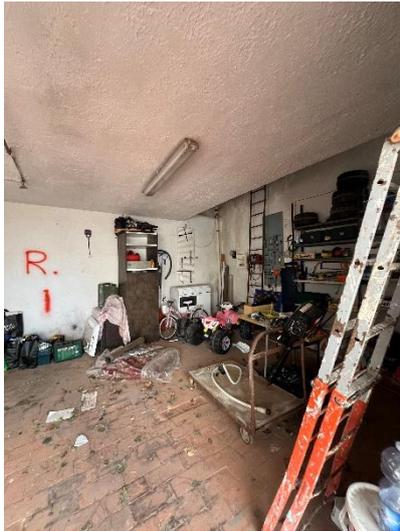
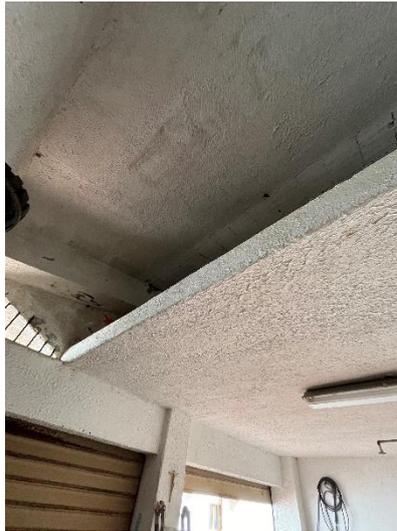
Da quest'ultime, ci si immette in un unico vano che presenta pavimenti rivestiti con piastrelle in ceramica di colore marrone e pareti tutte rifinite con idropittura lavabile di colore bianco.

L'altezza utile interna del box per la maggior parte, in quanto soppalcato, è pari a 2,60 m, mentre la superficie commerciale totale dell'immobile è pari a 14,97 mq.

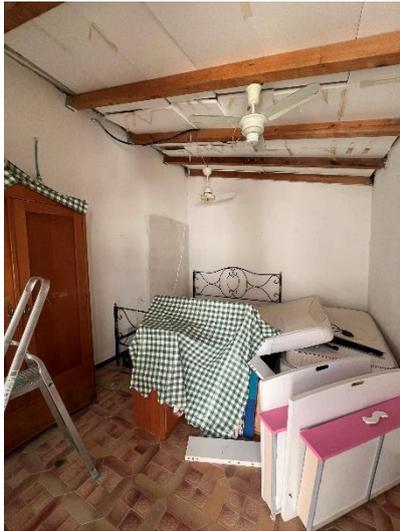
Foto 1 – Camera

Per quanto concerne le finiture l'unità presenta pavimenti rivestiti con piastrelle in ceramica di colore marrone e pareti rifinite con idropittura lavabile in diverse colorazioni, ad eccezione del servizio igienico (wc 1) in cui le pareti sono rivestite, fino ad un'altezza di 1,20 m circa, con piastrelle in ceramica di colore bianco.

La Camera presenta altezza massima pari a 3,14 m ed altezza minima pari a 2,55 m, il wc 1 altezza massima pari a 1,94 m e altezza minima 1,73 m.

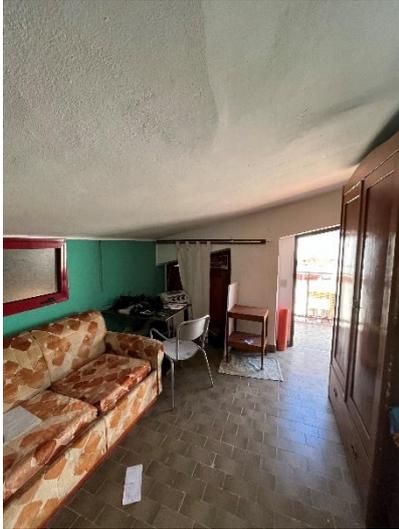
Foto 1 – Camera

Per quanto concerne le finiture la camera presenta pavimenti rivestiti con piastrelle in ceramica di colore grigio, mentre le pareti sono tutte rifinite con idropittura di colore bianco ad eccezione del servizio

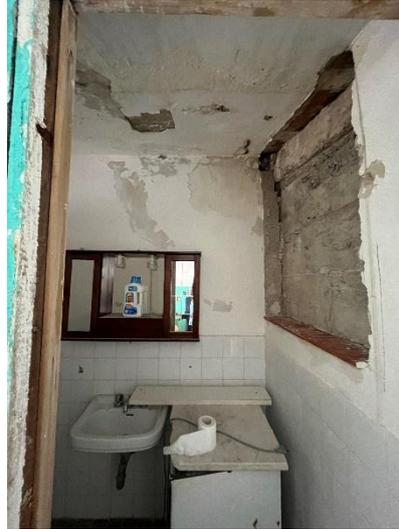
Foto 2 – WC

igienico in cui le pareti sono rivestite, fino ad un'altezza di 1,20 m circa, con piastrelle in ceramica di colore bianco.

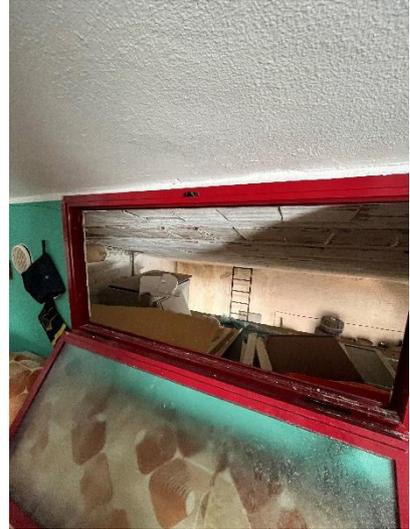
Foto 3 – Finestra su sottotetto

Dalla porta di accesso ci si immette in un vano adibito a camera da letto, illuminato da una finestra, munito di servizio igienico completo di lavabo, wc e doccia, nonché caratterizzato dalla presenza di una finestra prospiciente su un sottotetto.

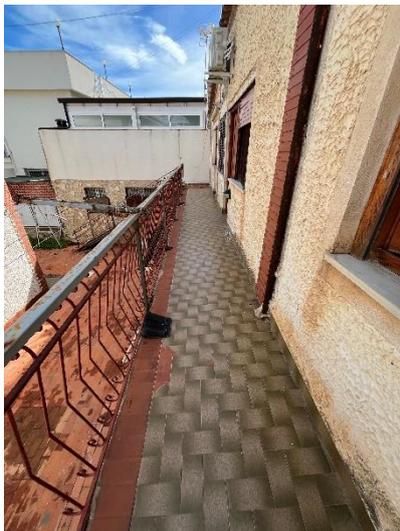
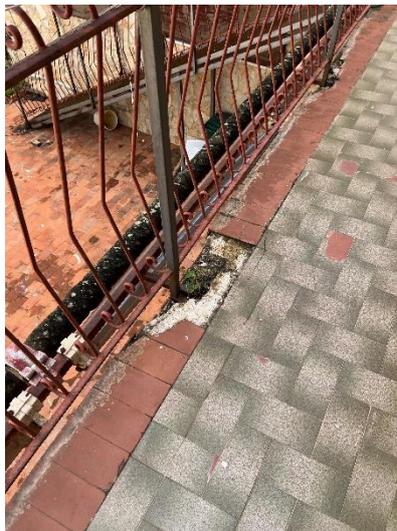
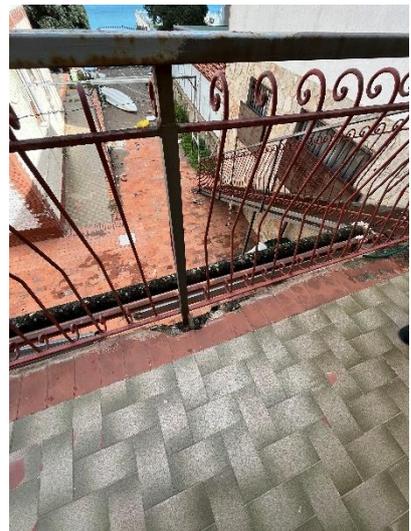
Il *Corpo J*, costituisce il ballatoio al piano primo, trattasi quindi di bene comune non censibile ai sub. 7 ed 8.

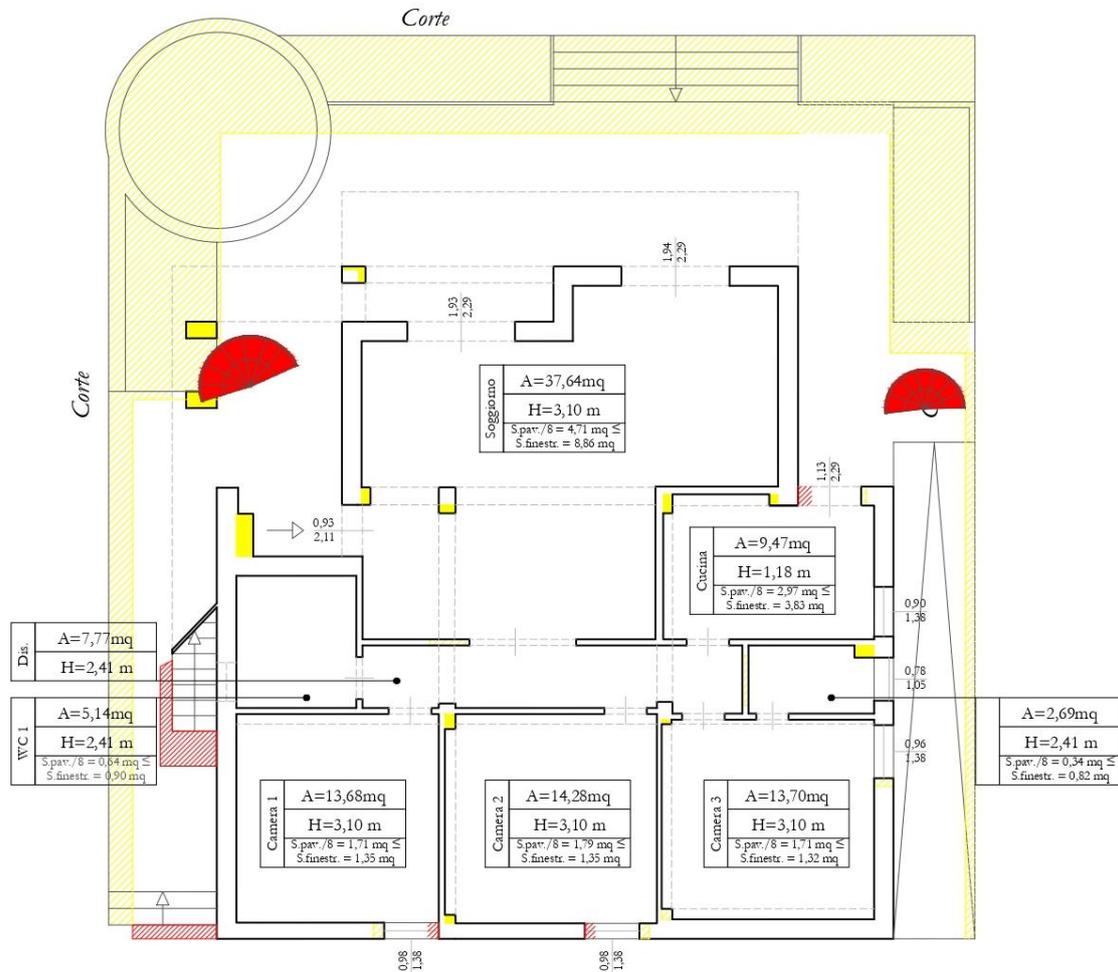
1. Lieve traslazione delle aperture sui vari fronti;
2. Lieve traslazione della porta di collegamento tra il soggiorno ed il disimpegno;
3. Mancata rappresentazione di due pilastri esterni;
4. Mancata rappresentazione dei cavedi;
5. Diversa rappresentazione della corte esterna, consistente nell'aumento della porzione pavimentata, nella diversa rappresentazione della scala esterna e assenza di due scale a chiocciola.

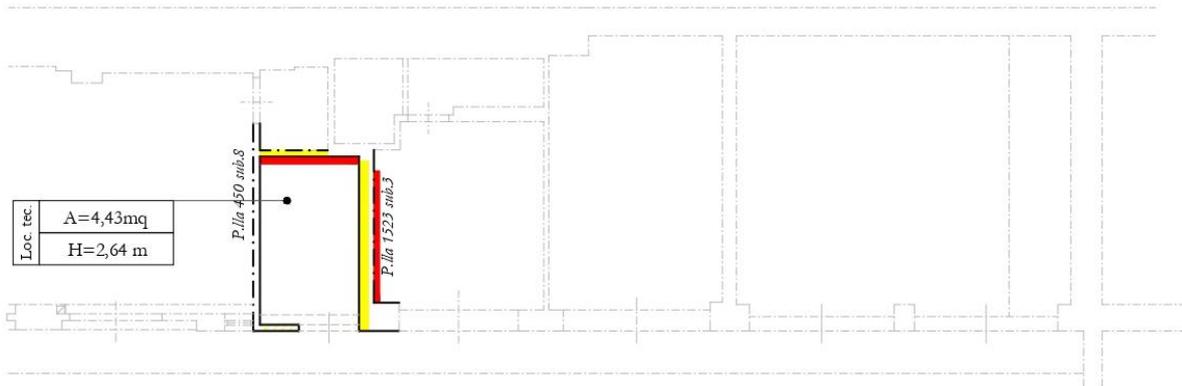
1. Minore dimensione in larghezza e maggiore dimensione in lunghezza;
2. Minore dimensione della porta di accesso.

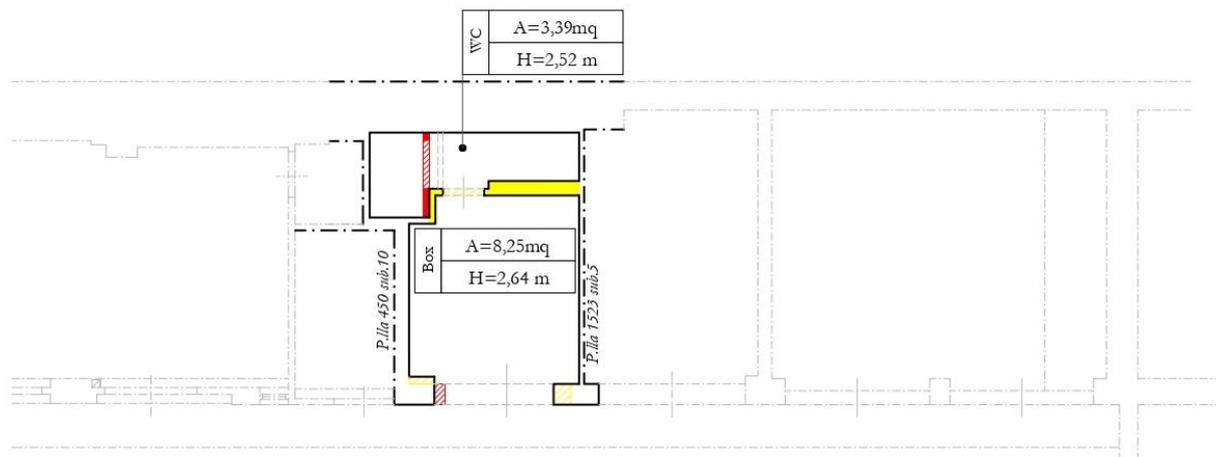
1. Traslazione della porta di accesso all'unità immobiliare;
2. Diversa distribuzione interna consistente nell'ampliamento del servizio igienico, mediante realizzazione di tramezzi.

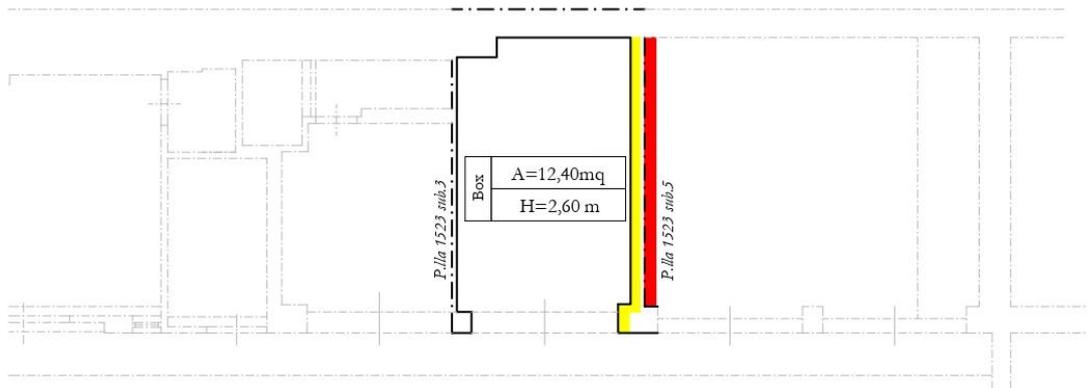
1. Minore dimensione della porta di accesso all'unità immobiliare;
2. Minore dimensione in larghezza dell'unità immobiliare.

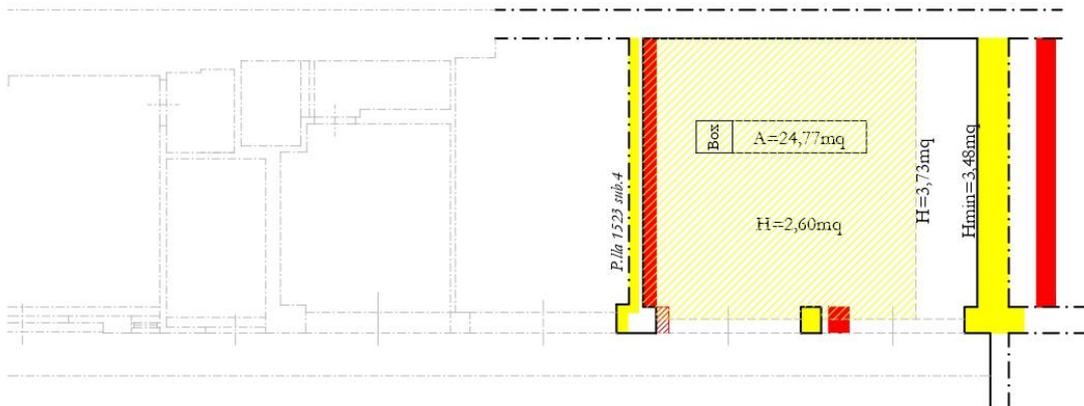
1. Traslazione orizzontale dell'unità immobiliare che ha comportato una traslazione delle pareti laterali e del pilastro fra le due aperture;
2. Mancata rappresentazione del soppalco.

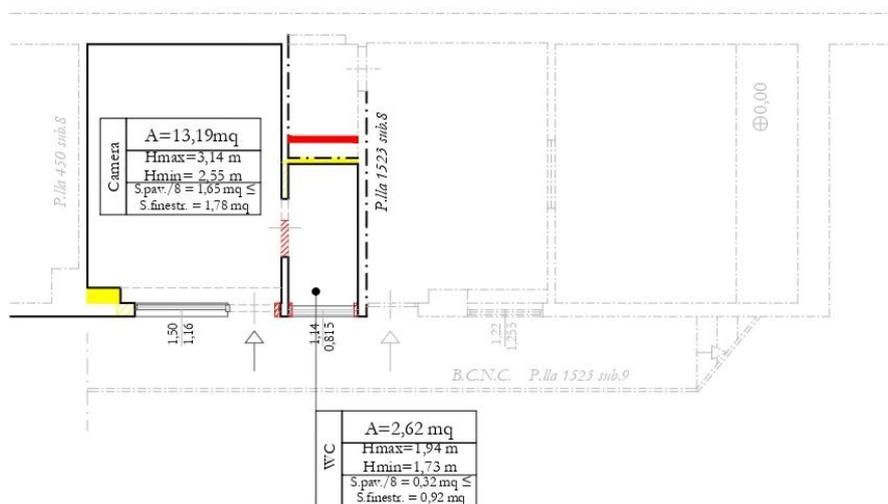
1. Mancata rappresentazione del pilastro parzialmente inglobato nel muro di tombagno;
2. Modifica dell'apertura prospiciente sulla corte (lato Nord), consistente nella minore dimensione della finestra della camera e del servizio igienico;
3. Spostamento del tramezzo che delimita il servizio igienico del corpo in oggetto, determinando una maggiore ampiezza dello stesso servizio;
4. Traslazione della porta di accesso al servizio igienico;

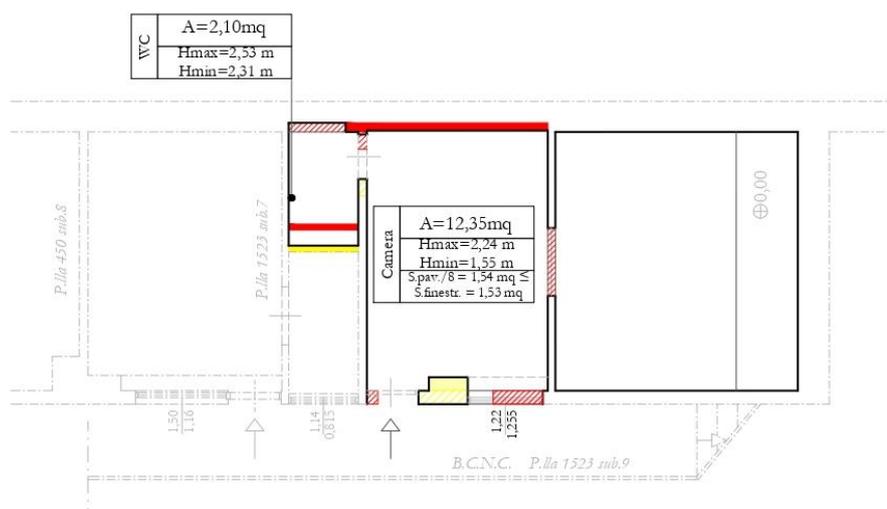
1. Mancata rappresentazione del pilastro parzialmente inglobato nel muro di compagno;
2. Modifica dell'apertura prospiciente sulla corte (lato Nord), consistente nella traslazione della finestra della camera;
3. Rastrematura di una porzione della parete del servizio igienico;
4. Spostamento del tramezzo che delimita il servizio igienico del corpo in oggetto, determinando una maggiore ampiezza dello stesso servizio;
5. Traslazione della porta di accesso al servizio igienico;
6. Mancata rappresentazione della finestra prospiciente sul sottotetto;

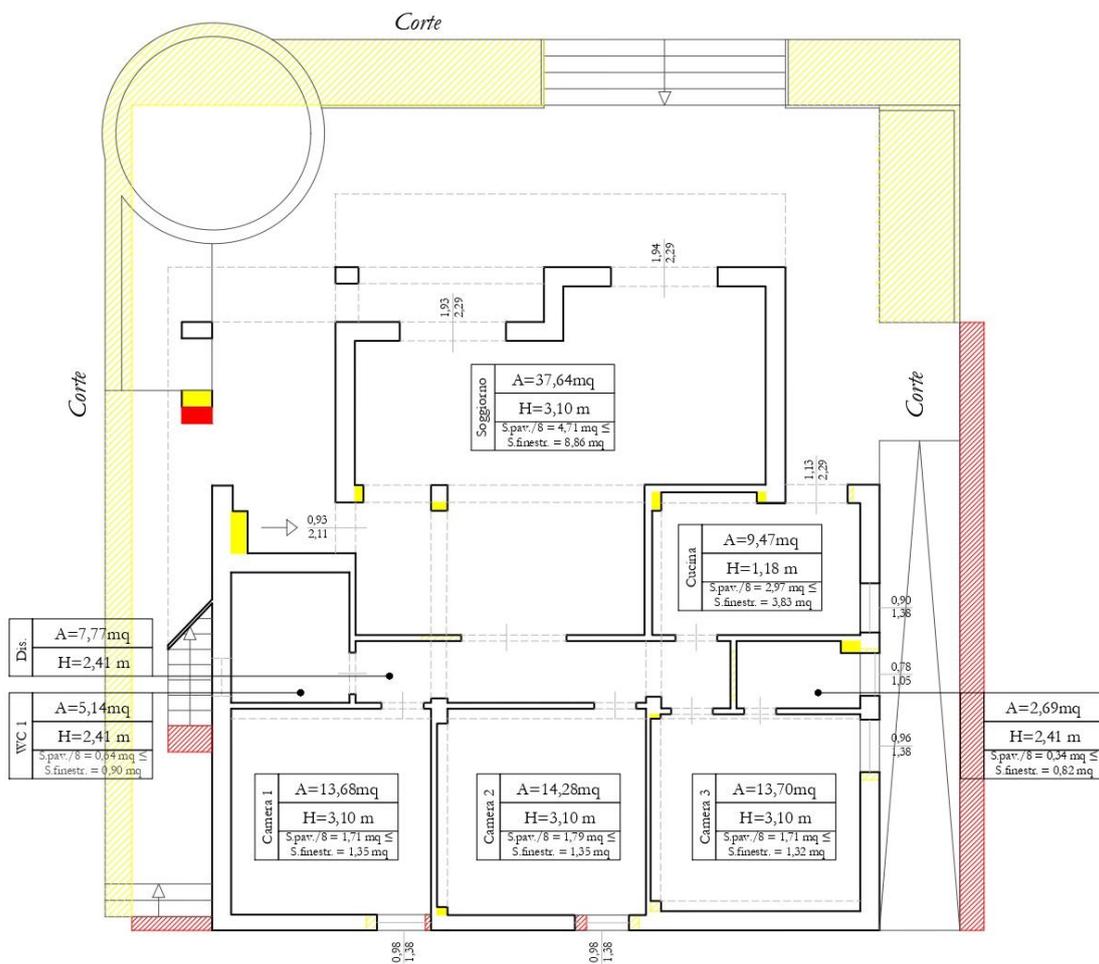
1. Lieve traslazione delle aperture sui vari fronti;
2. Mancata rappresentazione dei pilastri e cavedi parzialmente inglobati nei muri di tompano;
3. Lieve traslazione della porta di collegamento tra il soggiorno ed il disimpegno;
4. Diversa rappresentazione della corte esterna, consistente nell'aumento della porzione pavimentata;
5. Lievi traslazioni delle scale esterne, consistenti in errate rappresentazioni grafiche.

Inoltre, dall'esame della planimetria dei luoghi si evincono delle criticità sotto il profilo igienico-sanitario, ovvero in contrasto con quanto previsto dal DM del 5 luglio 1975, nello specifico il mancato rispetto dei

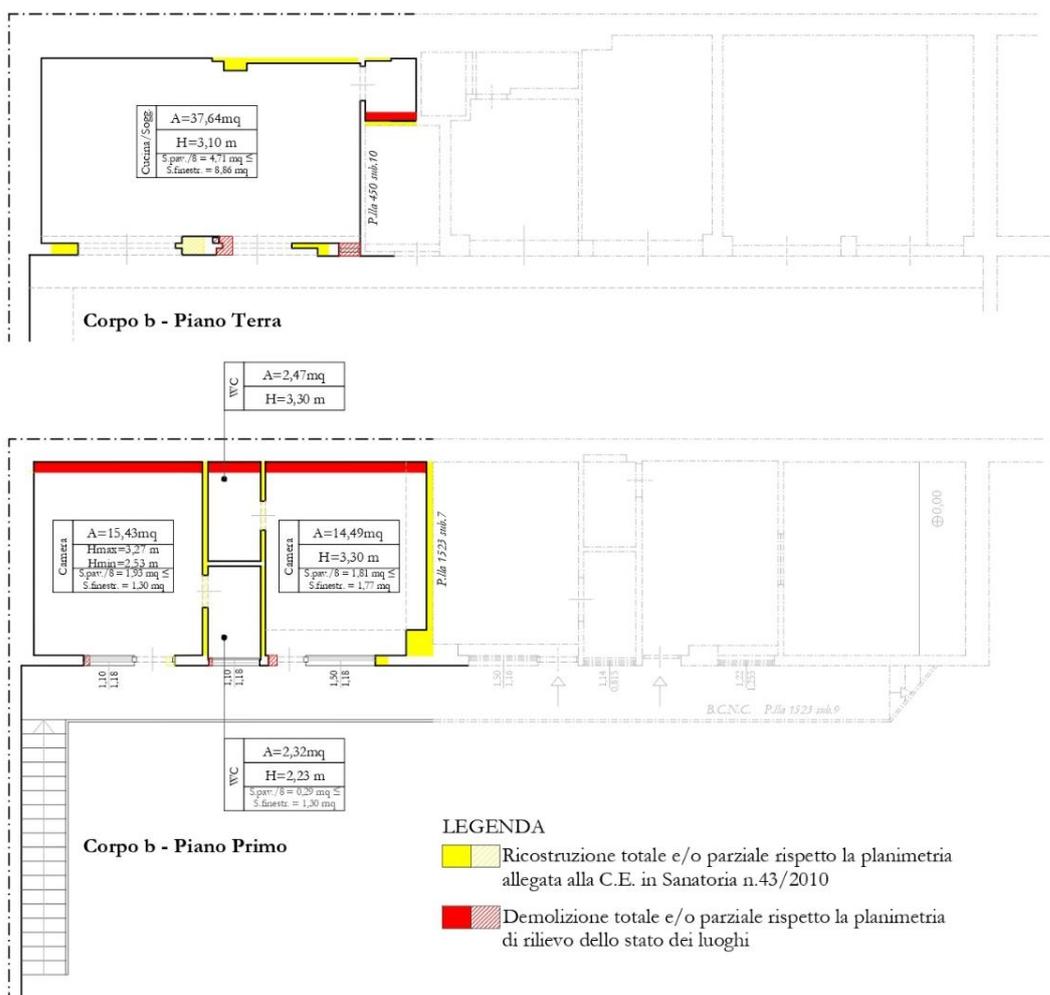
3. Lieve traslazione e minore dimensione della finestra presente nella Camera 1 e minore dimensione della finestra presente nella Camera 2;
4. Traslazione del tramezzo di divisione tra la camera 1 ed il wc1 e wc2;
5. Mancata rappresentazione dei pilastri e cavedi parzialmente inglobati nel muro di tombagno.

Inoltre, dall'esame della planimetria dei luoghi si evincono delle criticità sotto il profilo igienico-sanitario, ovvero in contrasto con quanto previsto dal DM del 5 luglio 1975, nello specifico il mancato rispetto dei requisiti igienico sanitari riguardanti la superficie finestrata apribile la quale non dovrebbe essere inferiore a 1/8 della superficie del pavimento, come previsto dall'art. 5 dello stesso D.M ed il mancato rispetto, nel locale di piano terra, del requisito dell'altezza interna minima di 2,70 metri, come previsto dall'art. 1 dello stesso D.M.05/07/1975.

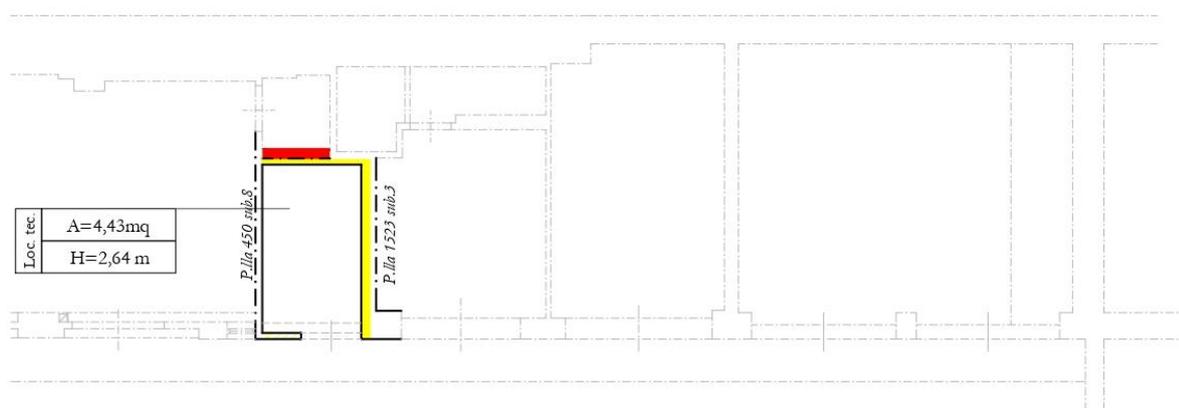
1. Minore dimensione della porta di accesso al locale tecnico
2. Minore dimensione in larghezza e maggiore dimensione in lunghezza dell'unità immobiliare.

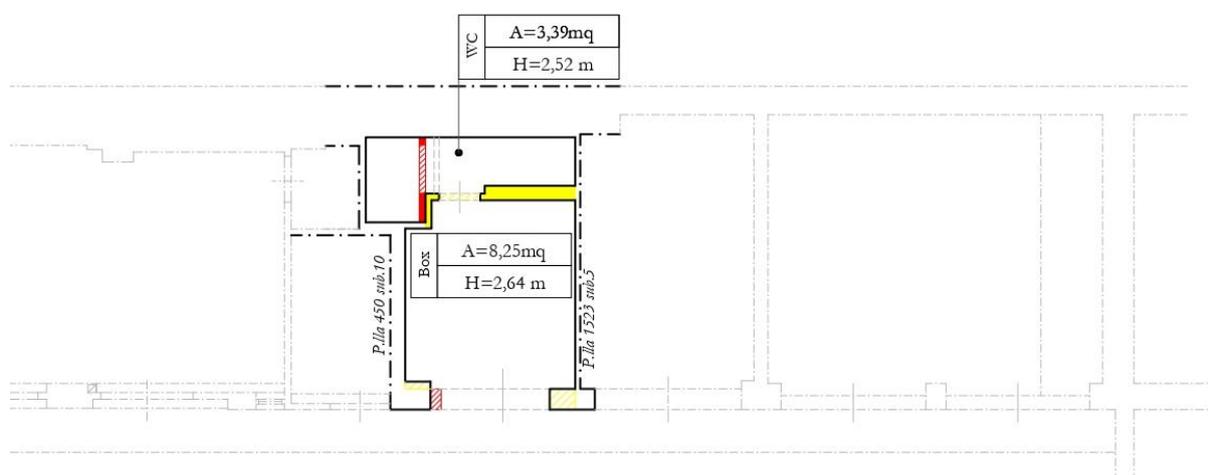
1. Minore dimensione della porta di accesso;
2. Diversa distribuzione interna consistente nell'ampliamento del servizio igienico, mediante realizzazione di tramezzi.

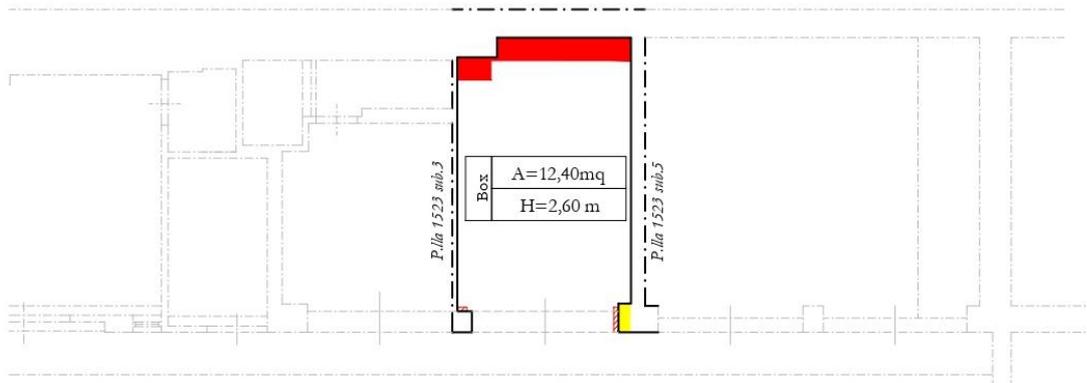
1. Lieve traslazione della porta di accesso prospiciente su corte (fronte Nord);
2. Minore dimensione in larghezza dell'unità immobiliare.

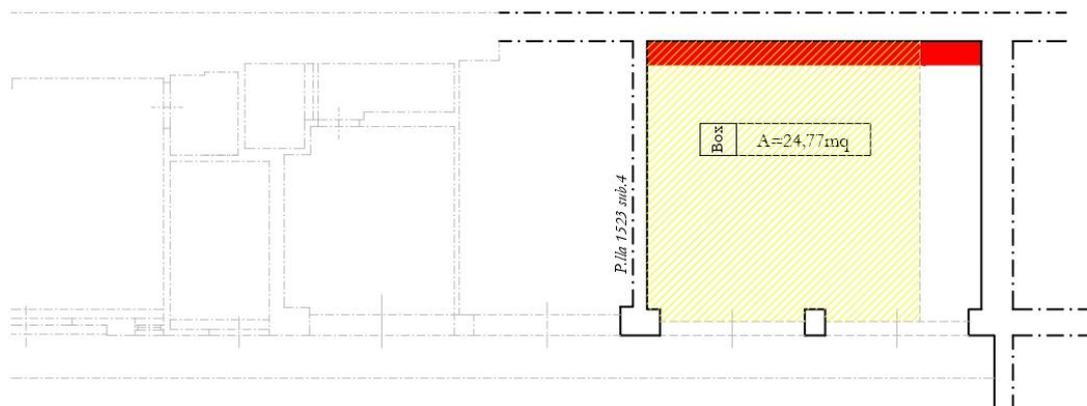
1. Realizzazione di un soppalco.
2. Minore dimensione in larghezza dell'unità immobiliare;
