# TRIBUNALE DI TERMINI IMERESE

Consulenza Tecnica d'Ufficio redatta dall'Ing. **Salvatore Vivirito**, nell'Esecuzione Immobiliare (E.I.) iscritta al **N. 27/2023 R.G.Es.**

## CONSULENZA TECNICA D'UFFICIO

**LOTTO UNICO: Fabbricato urbano di civile abitazione sito in Alia (Pa), Via Orto n. 20, identificato catastalmente nel Fg. 500 - Part.IIa 2665 - Catg. A/4.**

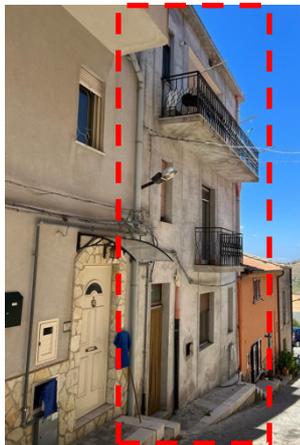
Foto 1

un fabbricato pluripiano di antico impianto, realizzato nella sua originaria consistenza nella seconda metà degli anni 60', costituito attualmente da tre elevazioni f.t. (piano terra, primo e secondo piano), con copertura - tetto a falda inclinata. Esternamente, il fabbricato si presenta privo di finiture (foto 1-2-3), con il prospetto principale (su Via Orto) grezzo e privo di intonaco di finitura e tinteggiatura, con una porzione laterale totalmente grezza, con la muratura a vista (foto 3).

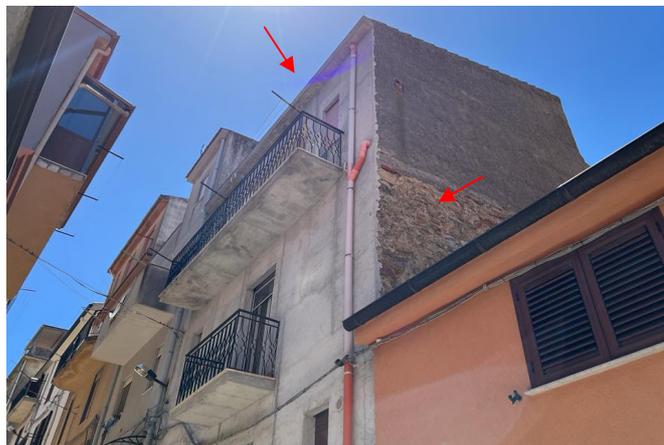
Foto 3

**N.B.:** Come accertato in occasione del sopralluogo svolto (per quanto possibile visionare dalla strada), seppur non manifestando segni di degrado e/o distacco, il prospetto principale manifesta diffuse macchie di umidità verosimilmente derivanti da infiltrazioni di acque meteoriche, visibili anche in corrispondenza dei balconi (intradosso e frontalino), necessitando, nel suo complesso, di interventi di manutenzione.

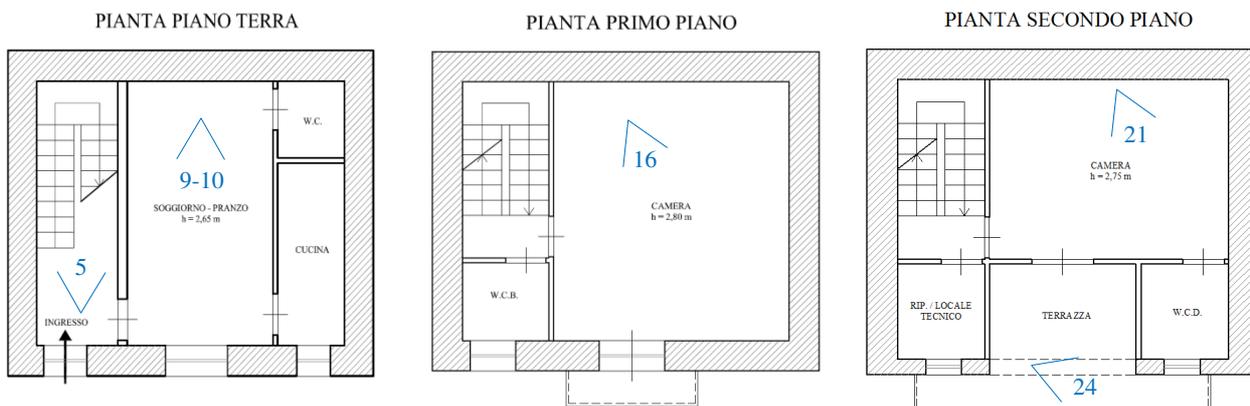
Rilievo stato attuale dei luoghi

Con accesso diretto da un portoncino in legno posto al n. civ. 20 della Via Orto, ci si immette direttamente nel vano scala, che consente di raggiungere i vari piani che risultano internamente così suddivisi:

- piano terra: è costituito da un ambiente destinato a soggiorno - pranzo, da dove si accede alla cucina e ad un piccolo e modesto servizio igienico;
- primo piano: è costituito da un unico grande ambiente destinato a camera da letto, con un modesto servizio igienico (W.C.B.);
- secondo piano: è costituito da un unico ambiente destinato a camera da letto, con un modesto servizio igienico (W.C.D.), oltre ad un piccolo ripostiglio (locale tecnico) ed una terrazza esterna (prospiciente la Via Orto).

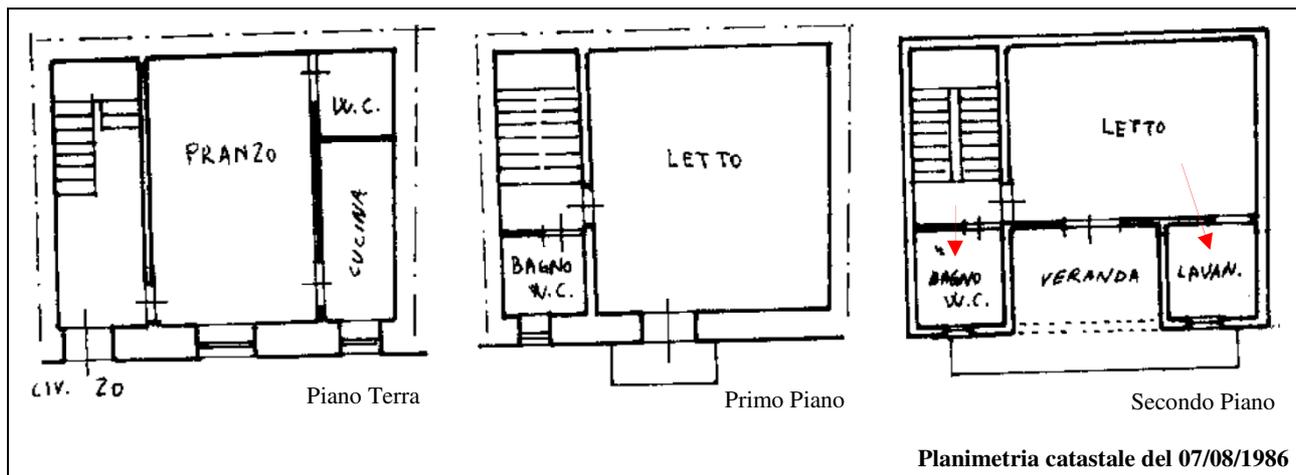
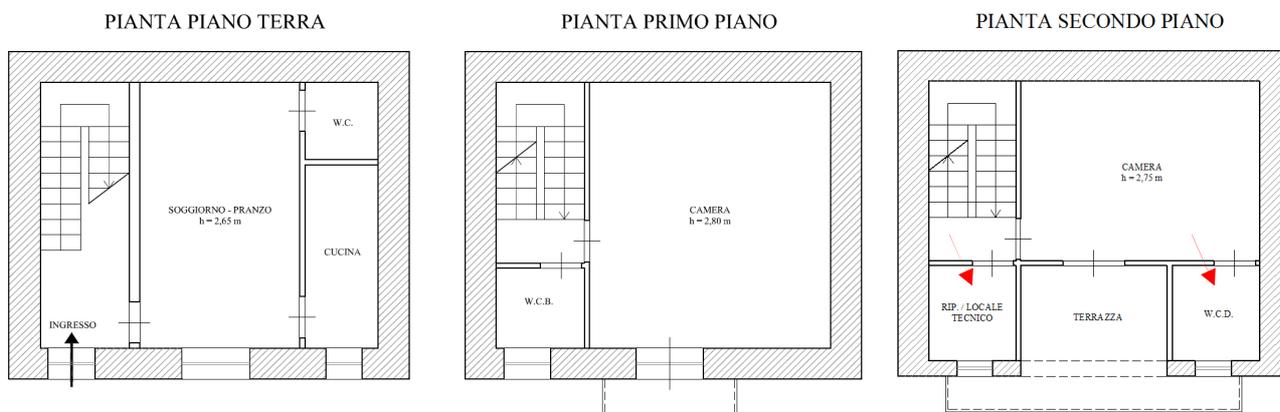
- **Conformità catastale: NO**
- **Data planimetria catastale: 07/08/1986**
- **Sono state riscontrate le seguenti irregolarità: diversa destinazione degli ambienti a secondo piano, realizzazione di un piano sottotetto e differenti altezze interne.**
- **Regolarizzabili mediante: D.O.C.F.A (previa regolarizzazione urbanistica - rimessione in pristino)**
- **Oneri per la regolarizzazione catastale: vedi riepilogo appresso riportato (oneri a carico dell'aggiudicatario)**

In ottemperanza a quanto disposto lo scrivente Esperto/C.T.U. ha richiesto ed acquisito la necessaria documentazione catastale (visura, stralcio di mappa e planimetria) relativa all'immobile pignorato de quo (fabbricato pluripiano), rilevando che la stessa, **NON risulta conforme** con quanto riscontrato in sede di sopralluogo (stato di fatto). Infatti, a fronte di una complessiva corrispondenza per quanto riguarda la consistenza dei vari ambienti (piano terra, primo e secondo piano), lo scrivente non può non evidenziare una difformità inerente il terzo piano (sottotetto) che di fatto non risulta censito, oltre ad una diversa destinazione degli ambienti a secondo piano. Per completezza espositiva si rileva altresì una differenza (seppur minima) delle altezze interne in quanto nella planimetria catastale viene riportata l'altezza interna di h = 2,80 m per i tre piani, mentre l'altezza rilevata dallo scrivente risulta h = 2,65 m a P.T. e h = 2,75 m a 2°P.). Per le suddette difformità (solo in parte regolarizzabili) necessita un aggiornamento catastale (D.O.C.F.A.), previa regolarizzazione urbanistica mediante intervento di remissione in pristino (come appresso riportato).

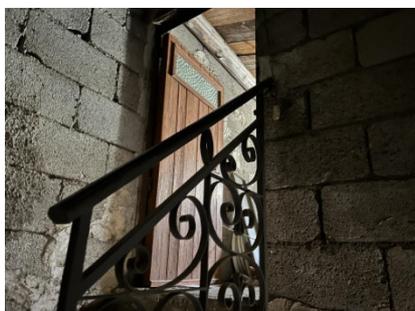
Foto 32

N.B.: Come si evince dalla documentazione fotografica sopra riportata, il terzo piano sottotetto (non rappresentato catastalmente), risulta di fatto accessibile dal corpo scala interno e lo stesso si presenta in tutto e per tutto grezzo, privo di qualsiasi finitura, destinato a locale di sgombero, (foto 32-33-34).
