TRIBUNALE DI TERMINI IMERESE

PERIZIA DI STIMA

LOTTO UNICO:

Piena Proprietà di casa indipendente in corso di costruzione, sita nel Comune di Altavilla Milicia, Via Caporal Maggiore Bondi n°21, piano terra, primo e secondo oltre terrazza di copertura praticabile, annotata in catasto fabbricati al Fig. 2, p.lla 1743

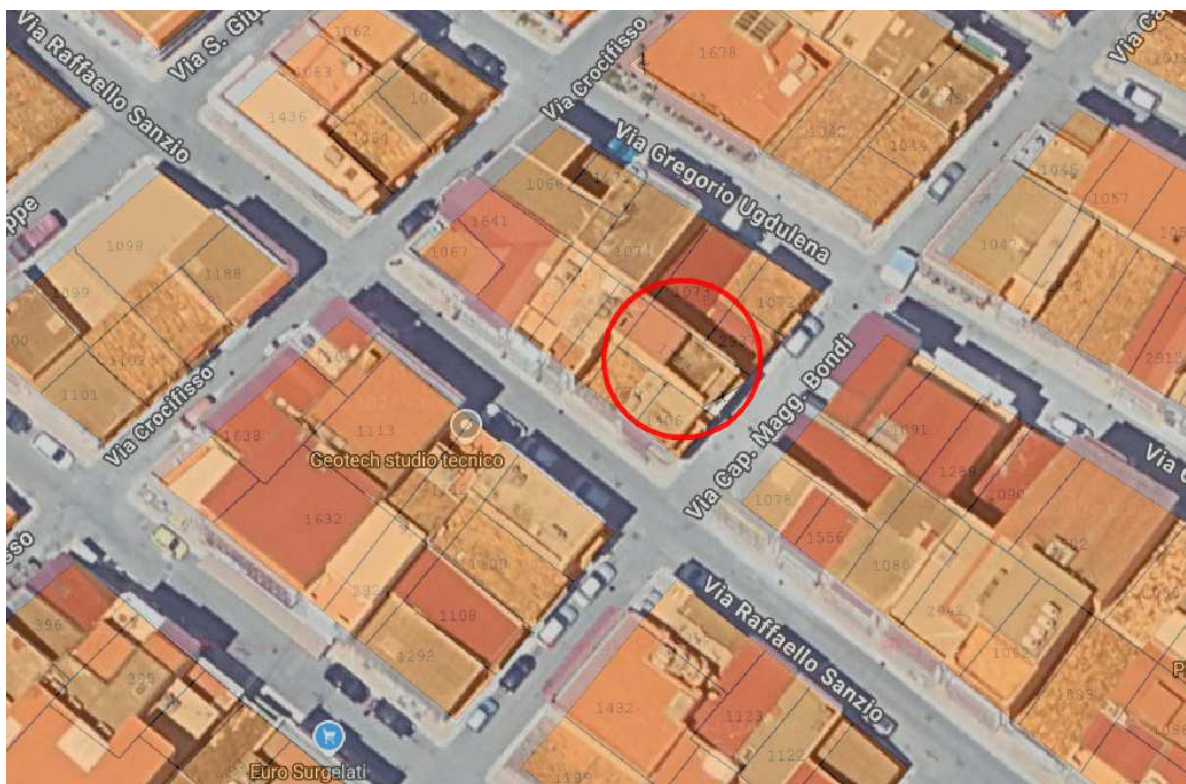
*Fig.2 Immagine acquisita da Google Earth
Sovrapposizione dell'immagine con stralcio di mappa catastale*

In riferimento al confronto tra lo stato dei luoghi e la planimetria catastale, tenuto conto che la costruzione originaria risulta demolita e che al suo posto si erge un nuovo fabbricato in corso di costruzione, ne deriva che la vecchia planimetria catastale allegata alla particella oggi soppressa (p.lla 1071) non può essere oggetto di confronto. Il nuovo fabbricato, ancora in corso di costruzione, risulta inserito in mappa catastale ma sprovvisto di planimetria catastale; non risulta quindi possibile procedere alla verifica della conformità catastale sebbene si accerti la corrispondenza del numero dei piani del fabbricato attuale (piano T - 1° e 2°) rispetto ai piani indicati nell'attuale visura catastale dell'immobile.

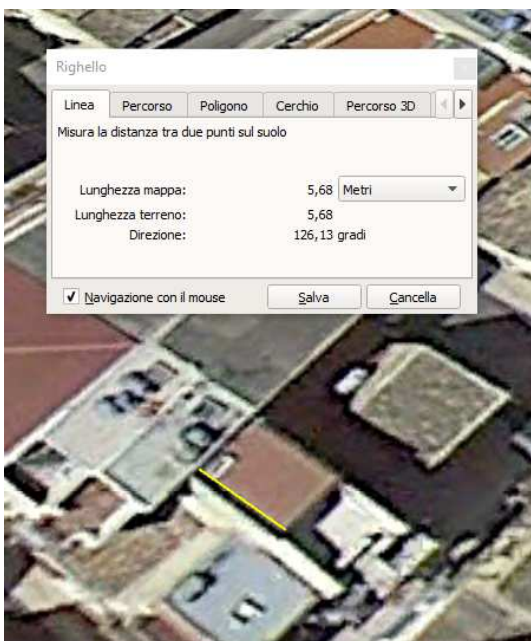
Tuttavia, attraverso le immagini fotografiche e satellitari è stato possibile quanto meno rappresentare graficamente il perimetro dei piani superiori, ivi compreso il corpo basso presente in copertura (Fig. 7, 8).

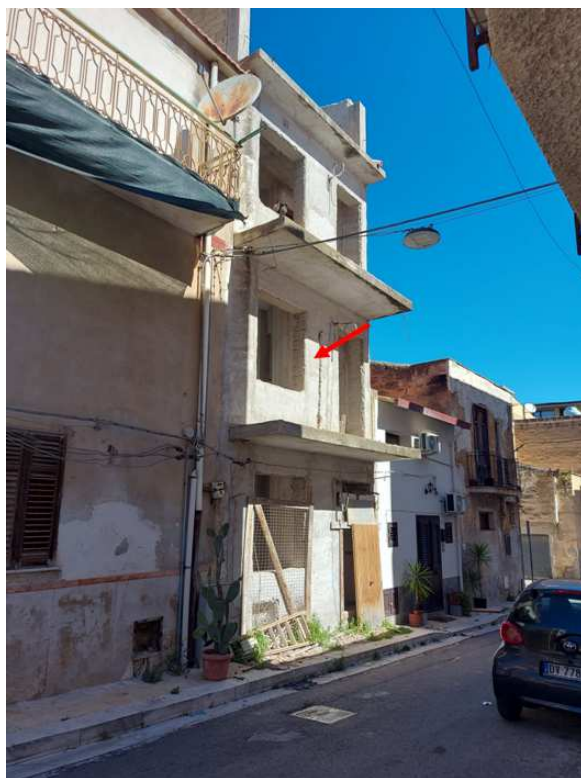
*Foto 1 – Via Caporal Maggiore Bondi
Individuazione dell'immobile*

Allo stato attuale, al posto del vecchio fabbricato si erge una costruzione a tre elevazioni fuori terra oltre parziale sopraelevazione di corpo basso in copertura. Analogamente all'originario impianto, l'immobile risulta accessibile da Via Caporal Maggiore Bondì (Foto 1,2) e confinante per tre lati con immobili di proprietà aliena di similari caratteristiche architettoniche e dimensionali.

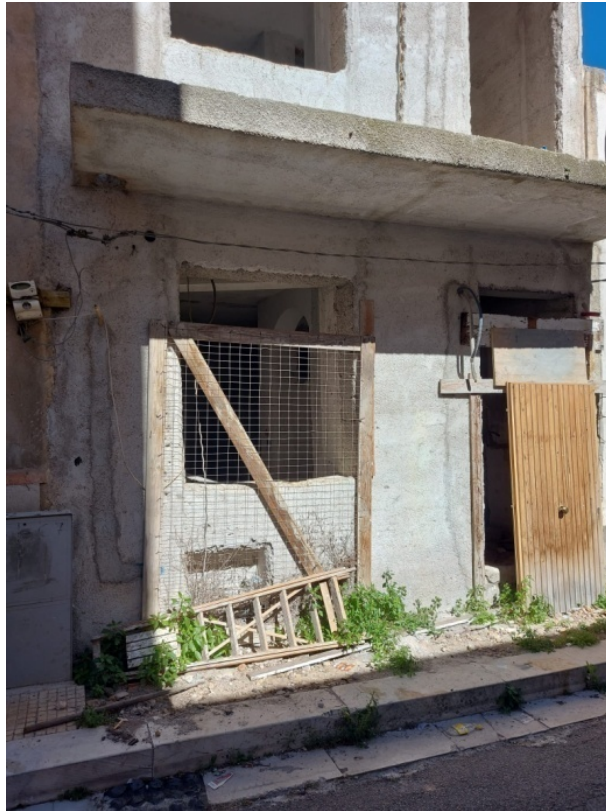
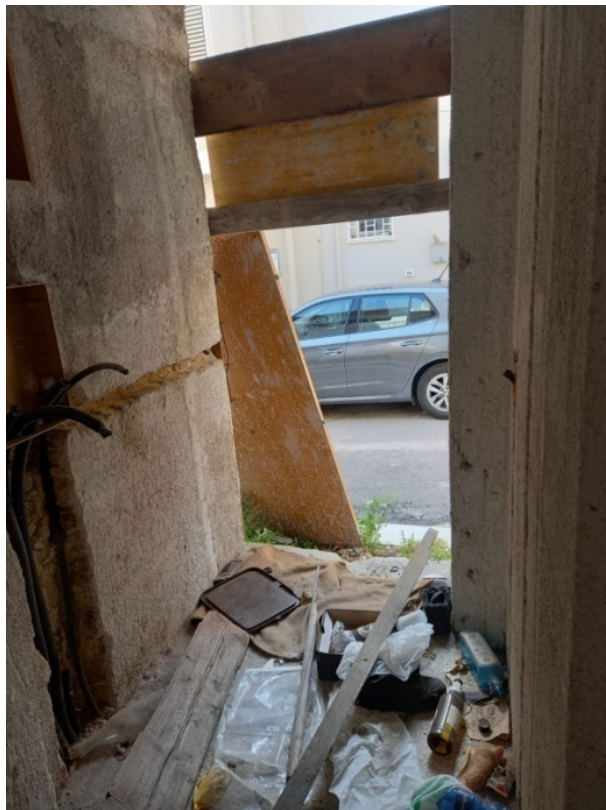
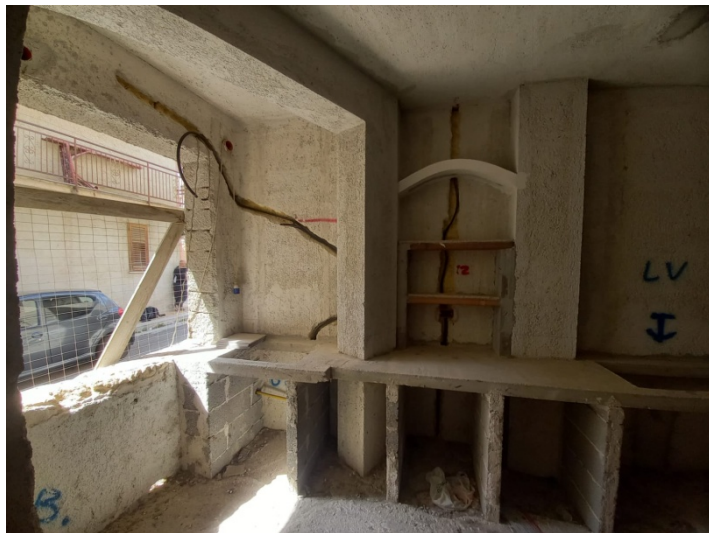
Su via Caporal Maggiore Bondì sono presenti un vano d'accesso annesso a una sorta di sala d'ingresso e un vano finestra annesso all'angolo cottura (Foto 3,4,5,6); a seguire si sviluppa l'ambiente principale adibito presumibilmente a soggiorno (Foto 7,8). In fondo a detto ambiente è consentito l'accesso sia il calpestio del pozzo luce che a un servizio igienico (Foto 9,10).
