# TRIBUNALE DI TERMINI IMERESE

Perizia dell'Esperto ex art. 568 c.p.c. Ing. Salamò Vincenzo, nell'Esecuzione Immobiliare 52/2023 del R.G.E.

- **Bene N° 1** - Villa ubicata a Villafrati (PA) - Contrada Stallone s.n.c., edificio Villa, piano Terra

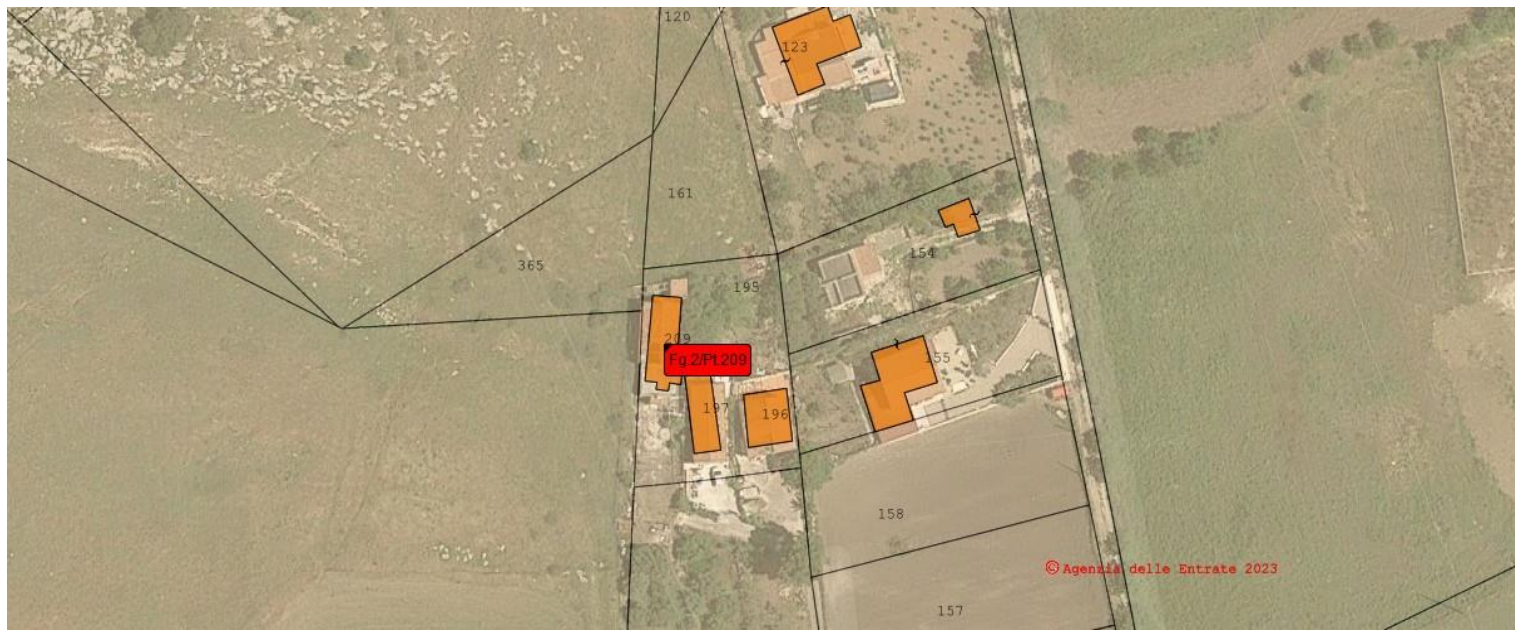
L'immobile pignorato si trova precisamente in una zona periferica del Comune di Villafrati (Pa). Pertanto, al fine di individuare l'esatta posizione del fabbricato oggetto di pignoramento si è effettuato una sovrapposizione dell'estratto di mappa con la foto satellitare. La particella che contiene l' immobile pignorato è stata indicata

con un riquadro di colore rosso, come è possibile evincere nell'immagine di sovrapposizione di seguito riportata:

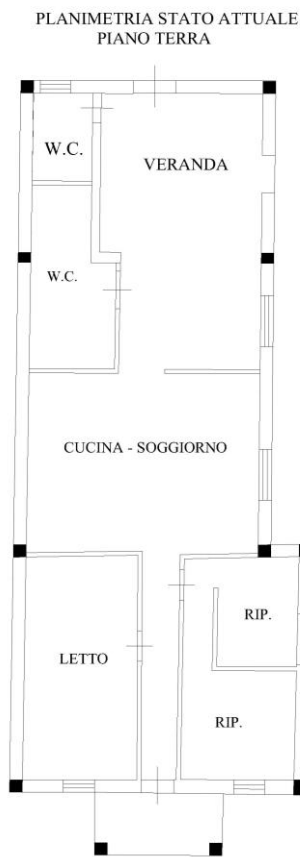
Attraverso il sopralluogo effettuato in data 17/10/2023 presso l'immobile pignorato, si è potuto constatare che non esiste la corrispondenza tra planimetria catastale e la planimetria dello stato attuale dei luoghi.

In particolare confrontando la planimetria catastale con lo stato reale dei luoghi si è riscontrato che esiste allo stato attuale una diversa distribuzione degli spazi interni, dovuta alla demolizione e realizzazione di pareti interne, con la conseguente realizzazione di nuovi ambienti e anche lo spostamento di alcune porte interne e finestre. Pertanto, poiché sono state riscontrate delle difformità tra la planimetria catastale e lo stato attuale dell'immobile, si riporta di seguito, per una migliore comprensione, la planimetria dello stato attuale dell'immobile, piano terra, e le planimetria catastale a confronto:

Inoltre bisognerà aggiornare la planimetria catastale tramite una pratica Catastale (D.O.C.F.A.).

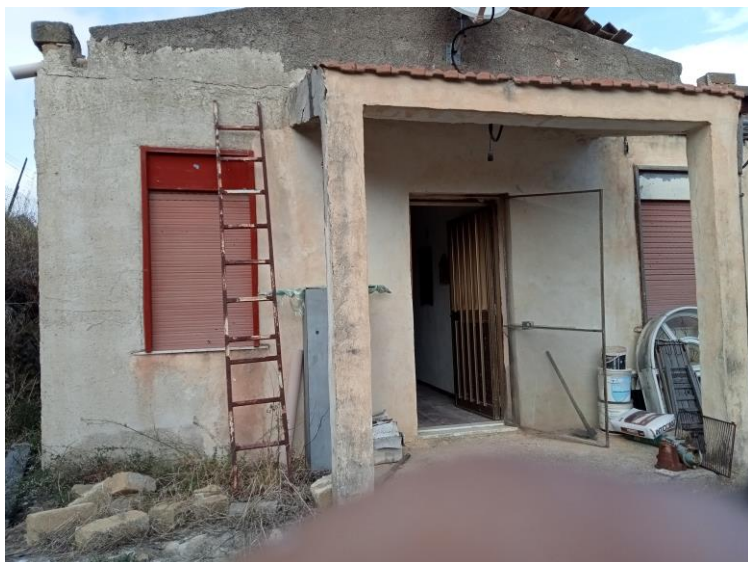
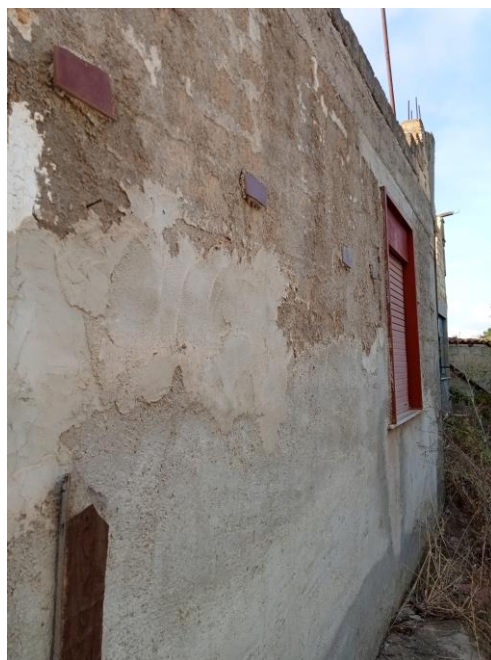
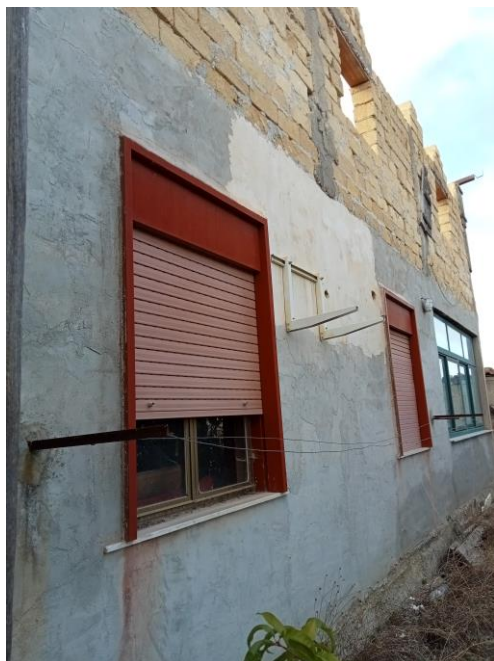
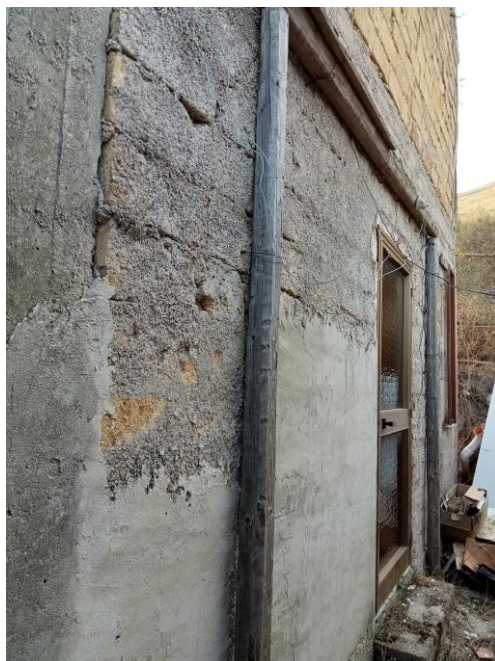
Foto 1, 2, 3, 4: "Prospetti esterni"

L'immobile si presenta in uno stato conservativo scadente, esternamente non è rifinito con intonaco esterno ma si trova allo stato grezzo con evidenti segni di degrado dovuto al tempo, ed inoltre internamente sono presenti diverse zone con macchie di umidità sia nel tetto che nei muri perimetrali, e le rifiniture dell'intero immobile sono scadenti.

Il prospetto esterno non è rifinito ma si trova allo stato grezzo.

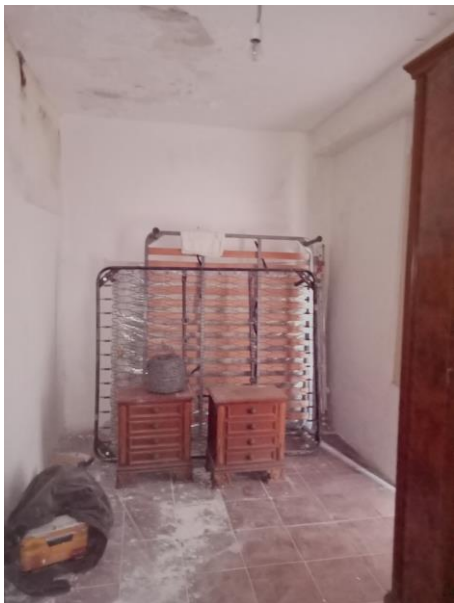
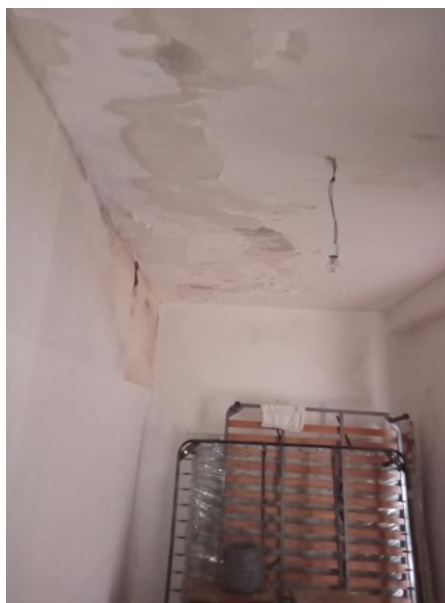
Foto 5, 6: "Stanza da letto"

L'immobile si presenta all'interno con uno stato di rifinitura scadente, infatti i pavimenti sono realizzati con piastrelle in ceramica di scarsa fattura, le porte interne (quelle poche presenti) sono in legno tamburato, le pareti interne e anche i soffitti presentano macchie di umidità, i due W.C. presenti sono stati realizzati con piastrelle di ceramica di mediocre qualità, anche nelle pareti fino a circa 2,00 m. Le porte finestre ed anche le finestre sono in alluminio con vetro singolo di scarsa fattura. L'altezza utile interna è di 2,90 mt circa. Per meglio comprendere la descrizione sopra effettuata del Lotto, si inseriscono di seguito alcune foto del bene:
