TRIBUNALE DI TERMINI IMERESE

Perizia dell'Esperto ex art. 568 c.p.c. Ing. Salamò Vincenzo, nell'Esecuzione Immobiliare 239/2016 del R.G.E.

- **Lotto unico** - Appartamento ubicato a Cerda (PA) - Via Roma n. 2 (ex . n. 6), piano secondo e magazzino-cantina al piano seminterrato di pertinenza

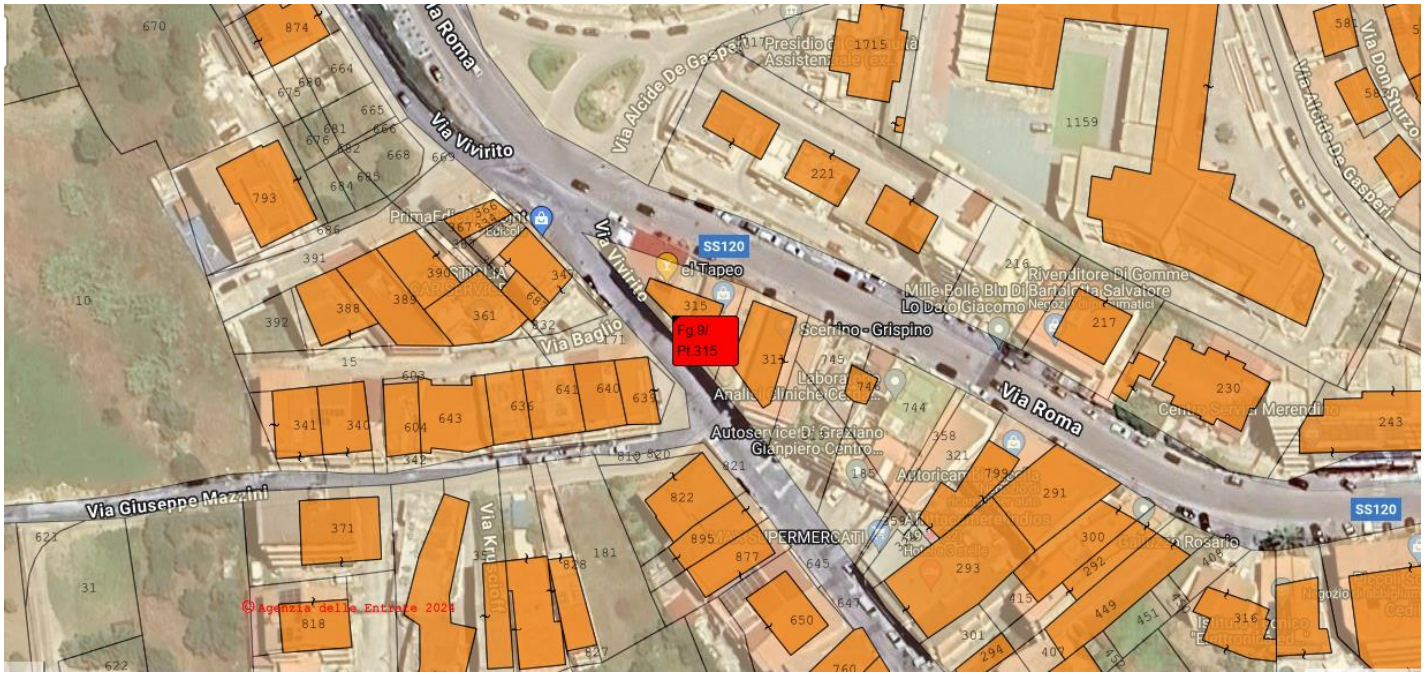
INDIVIDIAZIONE DELL'IMMOBILE PIGNORATO TRAMITE SOVRAPPOSIZIONE DELL'ESTRATTO DI MAPPA CON FOTO SATELLITARE

L'immobile pignorato si trova precisamente in una zona periferica del Comune di Villafrati (Pa). Pertanto, al fine di individuare l'esatta posizione del fabbricato oggetto di pignoramento si è effettuato una sovrapposizione dell'estratto di mappa con la foto satellitare. La particella che contiene l'immobile pignorato è stata indicata con un riquadro di colore rosso, come è possibile evincere nell'immagine di sovrapposizione di seguito riportata:

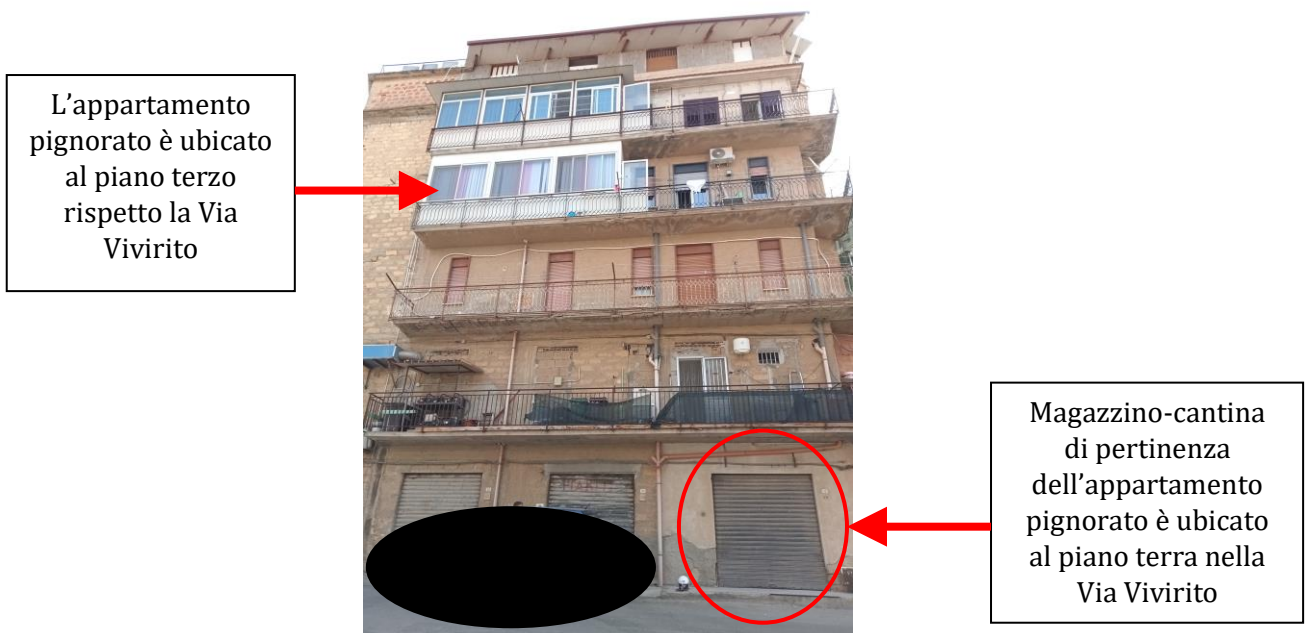
Il prospetto esterno non è rifinito e si presenta allo stato grezzo con rinzaffo in cemento.

Foto 3: "Prospetto secondario intero fabbricato della Via Vivirito"

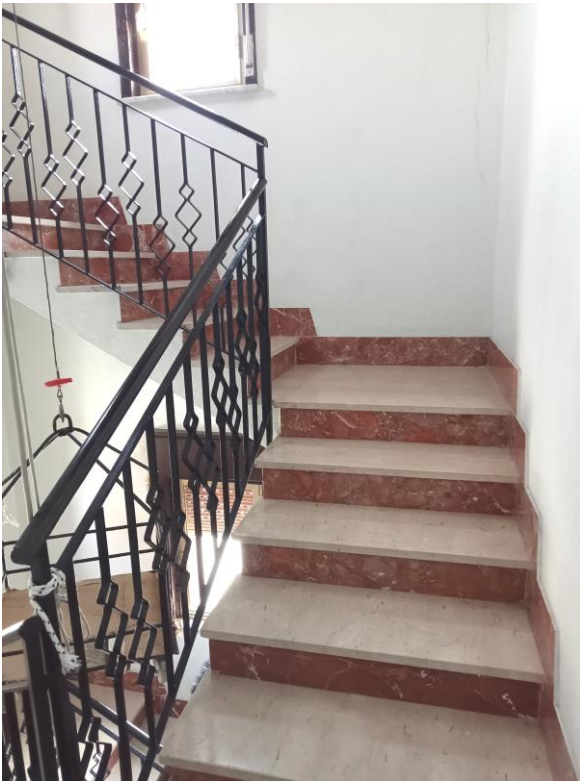
L'appartamento all'interno si presenta in uno stato conservativo molto buono, infatti le rifiniture interne presenti nell'appartamento sono di qualità, invece il prospetto esterno non è stato definito con intonaco per esterni e quindi si trova in uno stato grezzo con rinzaffo in cemento.

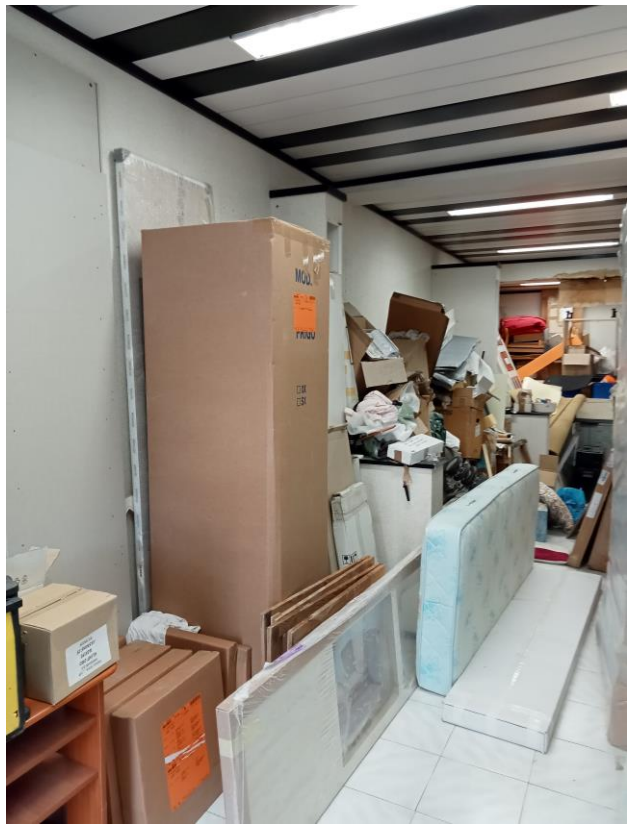
Anche il magazzino di pertinenza si trova in buon stato conservativo.

Foto 11: "Magazzino-cantina pertinente all'appartamento del piano secondo"
